Tomannsbolig bestående av  
2 leiligheter og dobbelgarasje.

Otto Sverdrups vei 28  
/ 8517 Narvik

# Tilstandsrapport

## TOMANNSBOLIG

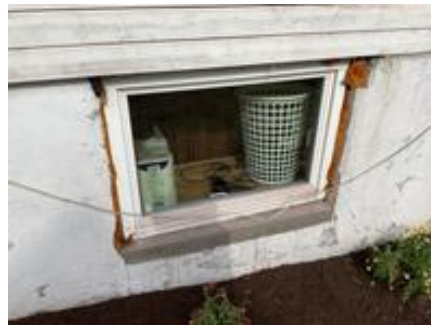
Manglende beslag og tetting rundt vindu.

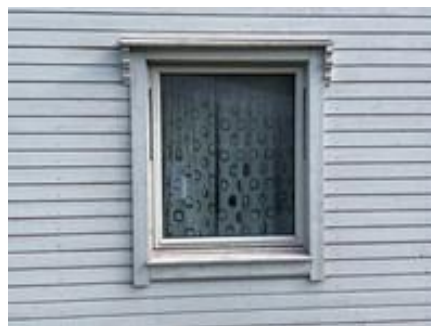
Avflaket maling

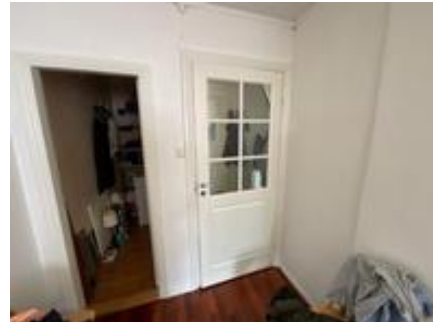
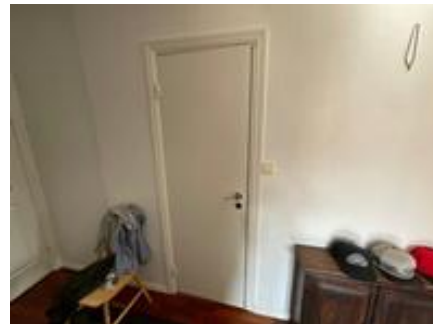
- Det er påvist avvik som tilsier det bør foretas tiltak på enkelte dører.

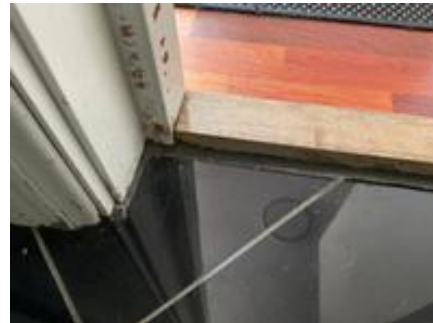
Gulvet er flislagt. Rommet har elektriske varmekabler. Flatt gulv, noe lokalt fall i dusjsone. Ikke synlig oppkant eller membran ved dørterskel.

- Det er påvist sprekker i fliser.
- Det er mulighet for at det kan forekomme vannlekkasje på våtrommet hvor vann ikke vil gå til sluk.
- Det er påvist at høydeforskjell fra topp slukrist til gulv/synlig topp membran ved dørterskel er mindre enn 25 mm.

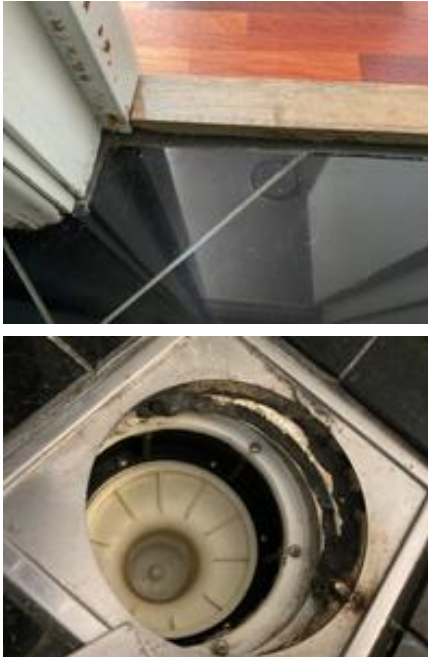
Det er plastsluk og smøremembran med ukjent utførelse. Det er ikke synlig mansjett i sluk.

- Det er rundt sluk påvist en ikke-fagmessig utførelse av membran/tettesjikt/klemring.
- Det er påvist tegn på utettheter på våtrommet.
- Mer enn halvparten av forventet brukstid er oppbrukt på membranløsningen

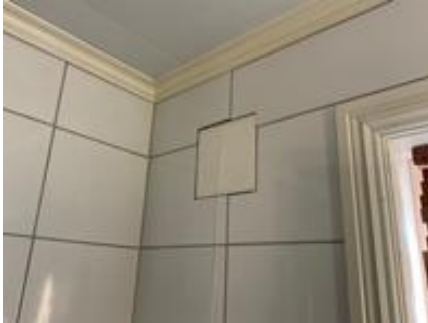
Det er naturlig ventilering.

- Rommet har kun naturlig ventilasjon.
- Våtrommet mangler tilluftsventilering, f.eks. spalte/ventil ved dør.

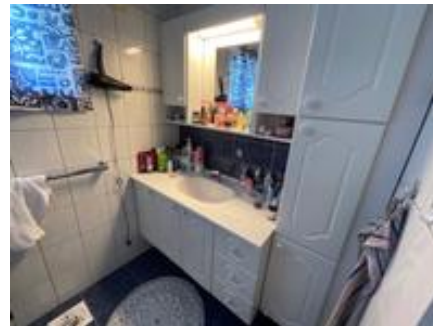
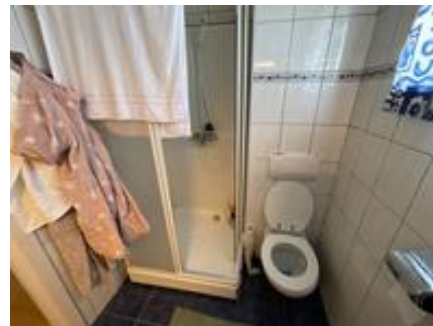
Bak dusj magler fliser.

Rommet er ikke i tett utførelse.

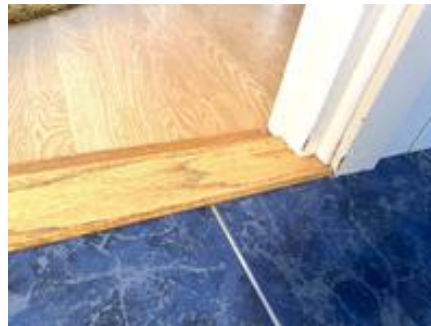
Eldre sluk, ikke synlig membran

Ingen oppkant ved dørterskel.

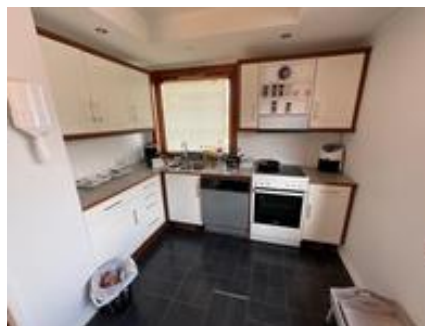
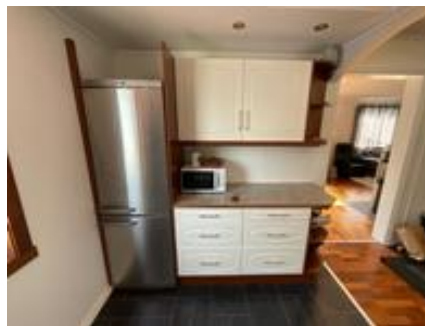
Kjøkkeninnredning med hvite profilerte fronter, laminerte skrog, benkeplate i laminat med oppvask-kum i stål m/kjøkkenbatteri, opplegg til oppvaskmaskin, komfyrsoner, nisje for plassering av kjøleskap, benkebereder på ca. 100 l.

- Det er påvist skader på overflater/kjøkkeninnredning utover normal slitasjegrad.

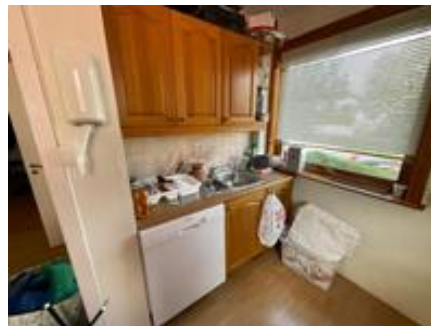
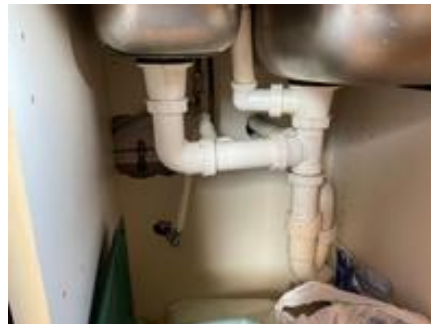
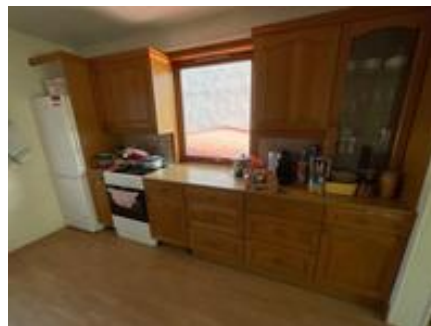
Kjøkkeninnredning med profilerte fronter i eik, benkeplate i laminat med nedfelt oppvask-kum i stål m/kjøkkenbatteri. Opplegg til oppvaskmaskin, ventilator over komfyr, nisje for plassering av kjøleskap. Frittstående komfyr.

- Det er påvist skader på overflater/kjøkkeninnredning utover normal slitasjegrad.

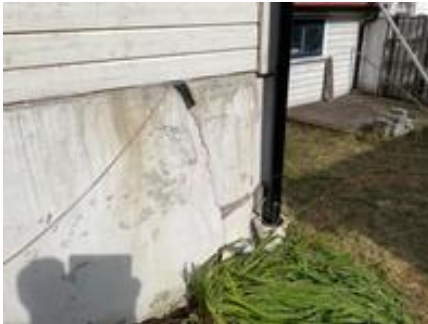
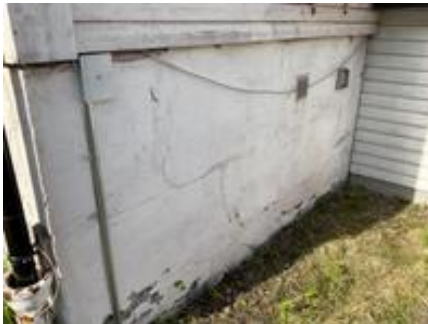
-Div. sprekker og riss i mur, noe missfarve på innsiden av mur.

- Grunnmuren har sprekkdannelser.
- Det er registrert skråriss som er symptom på setninger.
