# Tilstandsrapport

Boligbygg med flere boenheter

Fayers gate 18, 0455 OSLO

Befaringsdato: 01.04.2025

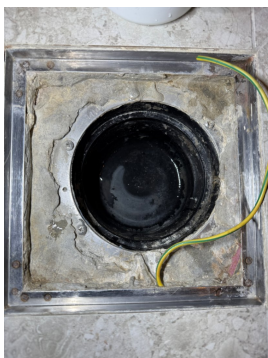
### TG 1 Sluk, membran og tettesjikt

Det er plastsluk med dels synlig mansjett under klemring. Iflg. forrige eiers egenerklæring er det brukt Mapei system. Slukmansjett og WPS. -Jordingkabel er ikke koblet til slukrist (ligger løst i sluket).

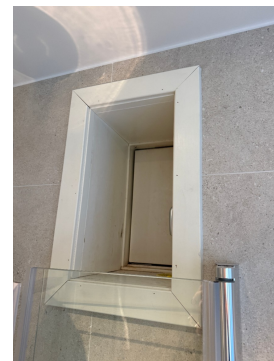
Lufteluke i dusjsonen

#### Vurdering av avvik:

Det kan være at borettslag/sameie har egne vedtekter som hindrer montering av mekanisk avtrekk fra rommet, anbefalt tiltak må derfor avklares nærmere med styret i borettslag/sameie før det eventuelt kan gjennomføres.

**Kostnadsestimat:** Under 10 000

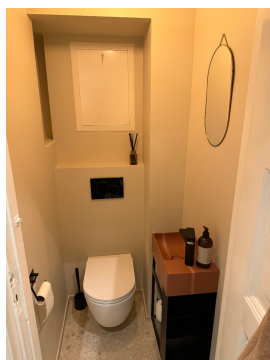
Toalettrom

#### Vurdering av avvik:

Det kan være at borettslag/sameie har egne vedtekter som hindrer montering av mekanisk avtrekk fra rommet, anbefalt tiltak må derfor avklares nærmere med styret i borettslag/sameie før det eventuelt kan gjennomføres.

**Kostnadsestimat: Under 10 000**
