# Tilstandsrapport

Boligbygg med flere boenheter

E.J.Berghs veg 17A , 2316 HAMAR

Befaringsdato: 27.02.2026

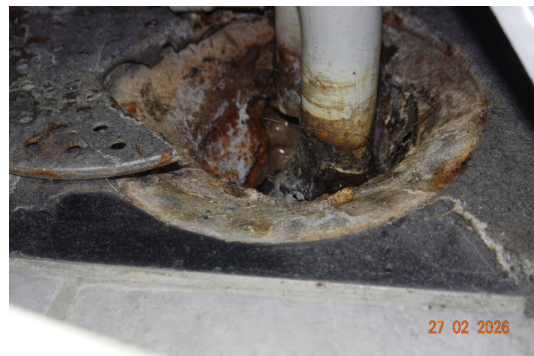
Eldre soilsluk.

Ikke synlig membran i sluk.

- Membran kan ikke konstateres (ikke synlig og det foreligger heller ikke dokumentasjon).
- Mer enn halvparten av forventet brukstid er passert på membranløsningen.
- Mer enn halvparten av forventet brukstid er passert på slukløsningen.
- Rustskader i sluk.

- Det er viktig å merke seg at levetiden til en membran varierer basert på kvalitet, installasjon og bruk. Eldre membraner kan bli sprø og sprekke opp, noe som fører til at de mister sin vanntettende funksjon. Dette kan resultere i vannlekkasjer gjennom vegger og gulv og fuktskader.
- Eldre sluk av støpejern er ofte utsatt for rust som kan medføre lekkasjer. Eventuelle lekkasjer kan medføre fuktskader på tiliggende konstruksjoner.
- Det må innhentes dokumentasjon. Manglende membran/tettesjikt medfører risiko for lekkasjer og fukt i konstruksjonen.
- Et rustent sluk kan redusere levetiden til hele badet, da det utgjør en svakhet i våtromskonstruksjonen. Dette kan føre til behov for tidligere totalreovering av badet enn ellers nødvendig. For å unngå skader fra og rundt eldre sluker, anbefales det å bytte ut eldre støpejernssluk ved rehabilitering av bad.

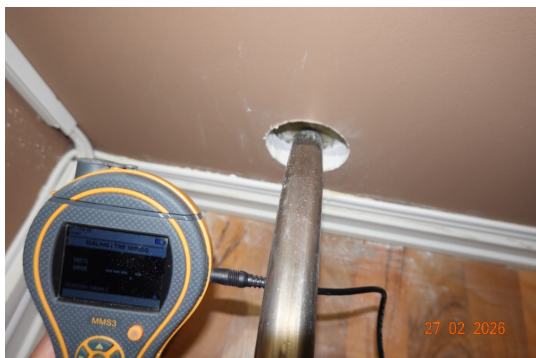
Hulltaking er foretatt nederst på delevegg mot våtsonen. Ved bruk av fuktmåler ble det ikke registrert unormale verdier.

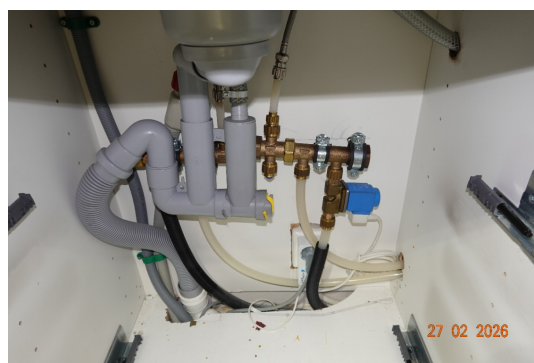
Stoppekran plassert på bad.  
Fordelerstokk montert under kum på kjøkken.  
Vannledninger av rør i rør. Del med forkrommet kobberør.

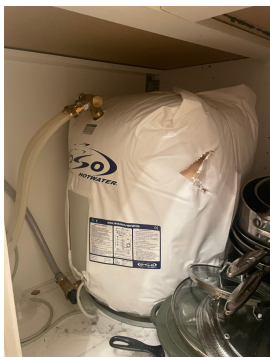
Varmtvannsbereder plassert under kjøkkenbenk, 116 liter fra 2008.  
Fast tilkoblet.

Årstall: 2008      Kilde: Produksjonsår på produkt
