# Tilstandsrapport

Leilighet

Brugata 2 , 7715 STEINKJER

Befaringsdato: 22.12.2025

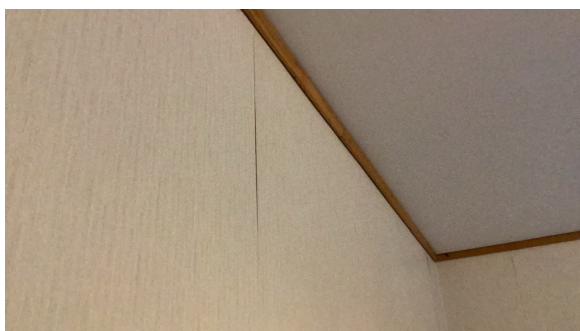
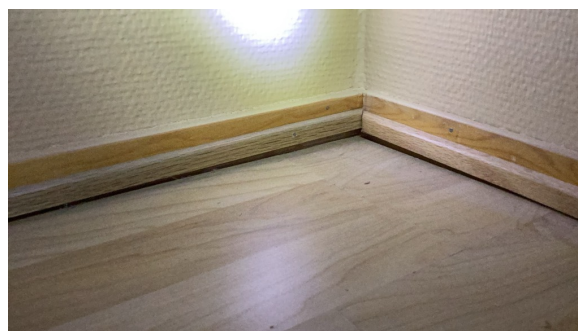
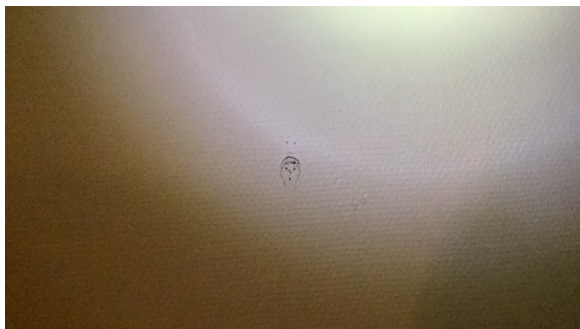
## 1 TG 2 Overflater

Registrert stedvise bruksslitasjer i overflatene etter daglig bruk over tid med noe løse tapetskjøter, mindre svellinger/ujevnheter i parkett, glippe i parkett, stedvise riper i gulv, liten skade i vegg på stue, glippe mellom gulv og feielist, manglende avslutning på gips ved takvindu, noe misfarging på gulvbelegg i bod.

Lokale utbedringer.

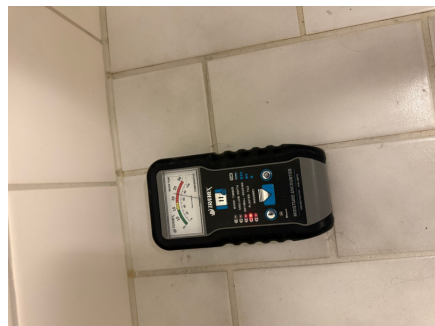
## Generell

- Våtrommet må oppgraderes for å tåle normal bruk etter dagens krav.

Høydeforskjell fra toppen av slukrist til terskel ved dør er målt til 12mm.

Registrert avgrenset sluk fra resten av rommet, ved en evt. vannutstrømning på gulv vil vann kunne renne ut av rommet.

Forventet levetid på membran er passert. Registrert rust i sluk.

Registrert stedvis bom i veggflis både i og utenfor dusjsonen.

Ved pressbelastning på vegg ved toalett gir veggen og flisene etter og det høres klakkelyd. Det kan virke som at sjikt mellom flis og stendere er løst.

Oppsprekking i flisfuger og veggflis ved toalett.

Fuktutslag med kapasitiv fuktmåler på gulvflis i dusjsonen.

En må forvente generell oppgradering av våtrommets tettesjikt/membran for at våtrommet skal tåle en normal bruk etter dagens krav (tett våtsone). En samlet TG 3 for rommet er satt med bakgrunn i alder og manglende tetthet i våtsonen på rommet.

- Våtrommet har behov for omfattende oppgraderinger. For å sikre en løsning som oppfyller gjeldende krav, bør tettesjikt, sluk og røropplegg oppgraderes og dokumenteres.

- Manglende oppgradering av våtrommet medfører høy risiko for at konstruksjonene ikke vil tåle vanlig bruk av vann eller lekkasjer. Selv om det er dusjkabinett, er det fortsatt en betydelig risiko for at våtrommets konstruksjoner ikke tåler lekkasjer. Dette kan føre til fuktskader på tilstøtende konstruksjoner.

**Kostnadsestimat: 200 000 - 500 000**

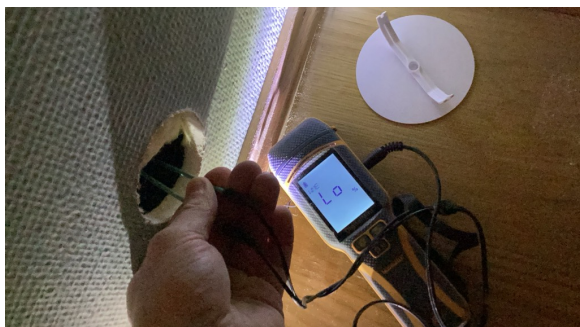
### TG 0 Tilliggende konstruksjoner våtrom

Hulltaking er foretatt uten å påvise unormale forhold. Utført fra gang da vaskerom er tilstøtende mot dusjsonen.

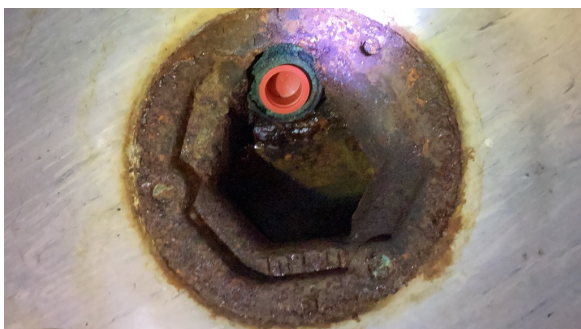
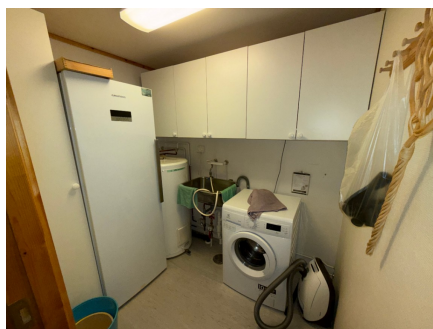
### TG 3 Generell

- Våtrommet må oppgraderes for å tåle normal bruk etter dagens krav.

Registrert rust både i sluk og på belegg ved slukrist. Når sluk og tettesjikt er så gamle øker faren for utettheter i overganger.

- Våtrommet har behov for omfattende oppgraderinger. For å sikre en løsning som oppfyller gjeldende krav, bør tettesjikt, sluk og røropplegg oppgraderes og dokumenteres.
- Manglende oppgradering av våtrommet medfører høy risiko for at konstruksjonene ikke vil tåle vanlig bruk av vann eller lekkasjer. Dette kan føre til fuktskader på tilstøtende konstruksjoner.

**Kostnadsestimat: 100 000 - 200 000**

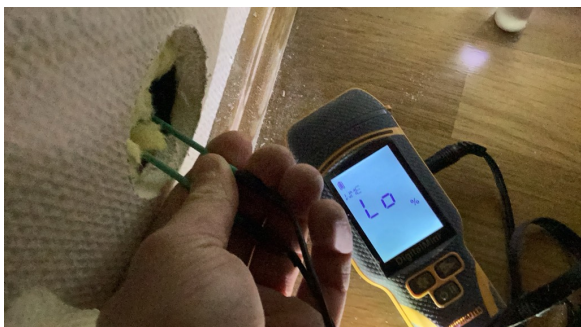
### TG 0 Tilliggende konstruksjoner våtrom

Hulltaking er foretatt uten å påvise unormale forhold. Hulltaking er foretatt fra stue.

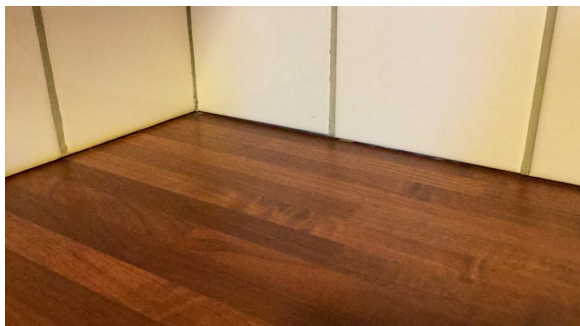
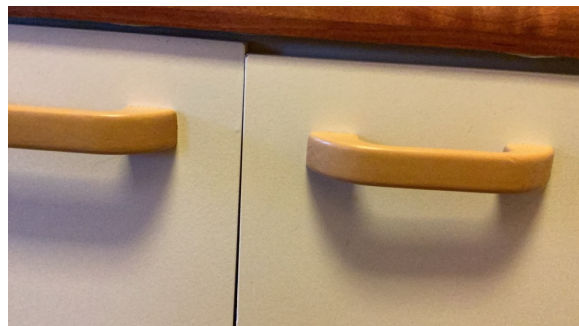
Alder har en vesentlig betydning i forhold til lekkasjer og skader, alle materialer og tetteanordninger har levetidsbetingelser og følgelig naturlig slitasje.

Løpende vedlikehold og lokale utbedringer.

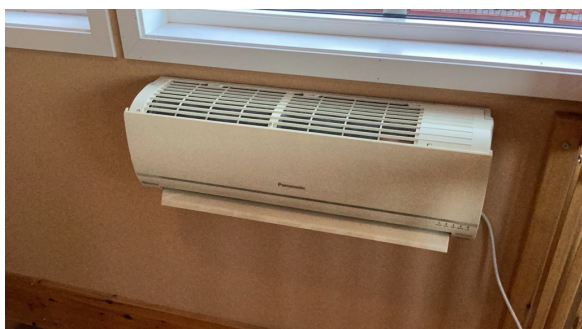
- Det er ikke behov for utbedringstiltak siden varmesentralen fungerer i dag, men ut ifra alder kan skader plutselig oppstå på eldre anlegg.

Service anbefales.

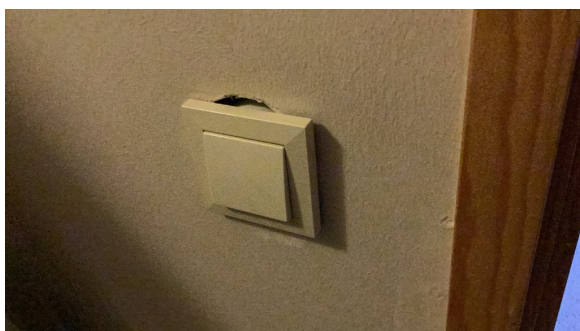
Bemerket forhold og alder på anlegget tilsier at en utvidet EI- kontroll anbefales. dette for og kartlegge anleggets fullstendige tilstand.
