Brugata 2, 7715 STEINKJER

**Stor selveierleilighet med flott beliggenhet i sentrum. 2 soverom | 2 stuer | Balkong og terrasse | P-plass i kjeller.**

| Tilstandsrapport ..... | 37 |

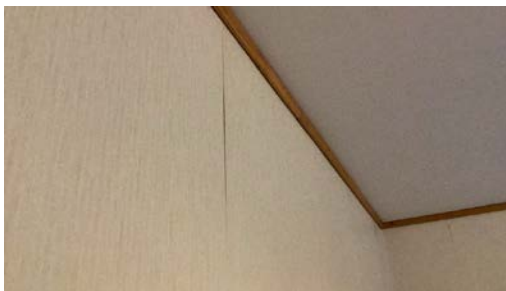
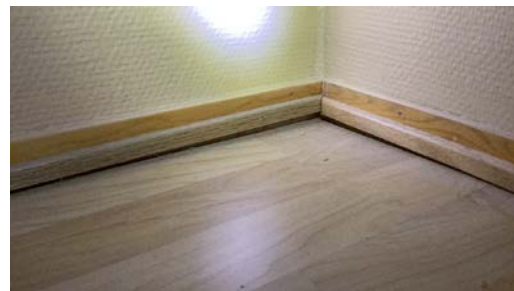
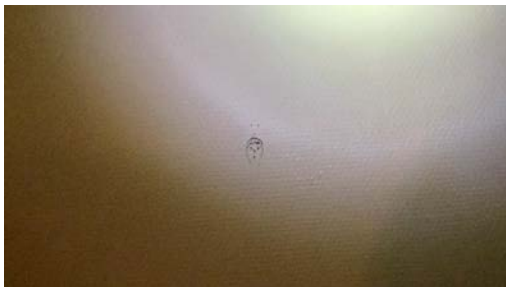
Registrert stedvise bruksslitasjer i overflatene etter daglig bruk over tid med noe løse tapetskjøter, mindre svellinger/ujevnheter i parkett, glippe i parkett, stedvise riper i gulv, liten skade i vegg på stue, glippe mellom gulv og feielist, manglende avslutning på gips ved takvindu, noe misfarging på gulvbelegg i bod.

Lokale utbedringer.

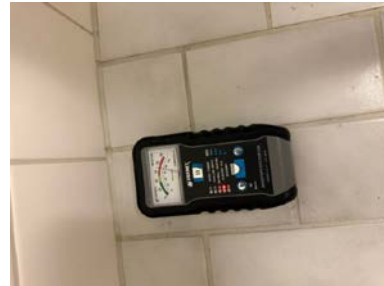
## 3.ETASJE > BAD

Forventet levetid på membran er passert. Registrert rust i sluk.

Oppsprekking i flisfuger og veggflis ved toalett.

Fuktutslag med kapasitiv fuktmåler på gulvflis i dusjsone.

- Våtrommet har behov for omfattende oppgraderinger. For å sikre en løsning som oppfyller gjeldende krav, bør tettesjikt, sluk og røropplegg oppgraderes og dokumenteres.
- Manglende oppgradering av våtrommet medfører høy risiko for at konstruksjonene ikke vil tåle vanlig bruk av vann eller lekkasjer. Selv om det er dusjkabinett, er det fortsatt en betydelig risiko for at våtrommets konstruksjoner ikke tåler lekkasjer. Dette kan føre til fuktskader på tilstøtende konstruksjoner.

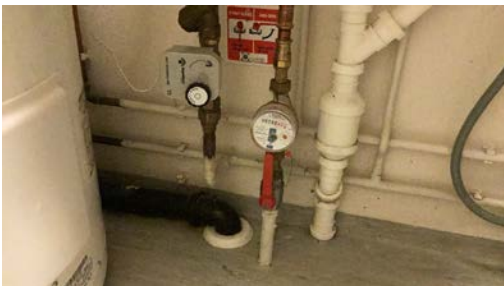
### TG 2 Avløpsrør

Det er avløpsrør av plast. Bemerk om at avløpsrør i all hovedsak ligger skjult inne i vegger/ gulv og ikke er besiktiget utover enkel funksjonstesting. Lufting fra avløp er etablert med durgventil over himling på bad. Tilkost via inspeksjonsluke i himling.

- Det er ikke behov for utbedringstiltak siden anlegget fungerer i dag, men ut ifra alder kan skader plutselig oppstå på eldre anlegg.
