Brugata 2, 7715 STEINKJER

Stor selveierleilighet med flott beliggenhet i sentrum. 2 soverom | 2 stuer | Balkong og terrasse | P-plass i kjeller.

Tilstandsrapport

LEILIGHET

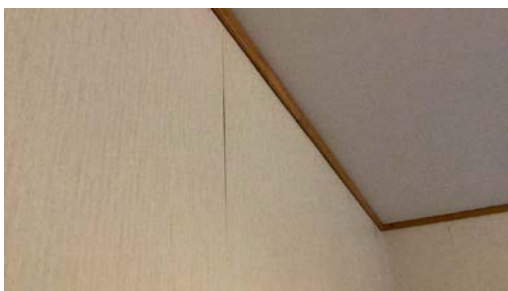
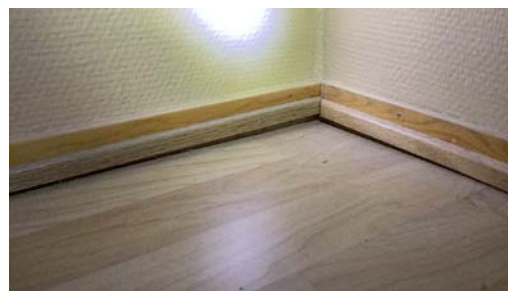
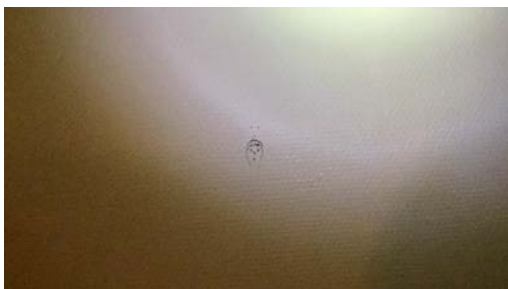
TG 2 Etasjeskille/gulv mot grunn

Etasjeskiller av betongdekke.

- Det er målt høydeforskjell på mellom 15-30 mm gjennom hele rommet. Tilstandsgrad 2 gis med bakgrunn i standardens krav til godkjente måleavvik.

Tilfeldig kontroll av horisontalplanet på gulv i begge etasjer viser et avvik på ca.25mm.

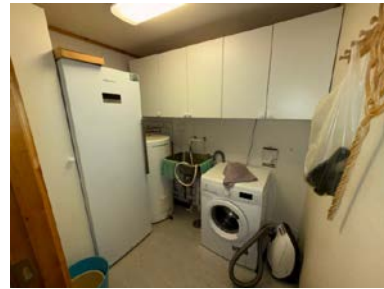
3. ETASJE > VASKEROM

Tilleggende konstruksjoner våtrom

Hulltaking er foretatt uten å påvise unormale forhold. Hulltaking er foretatt fra stue.

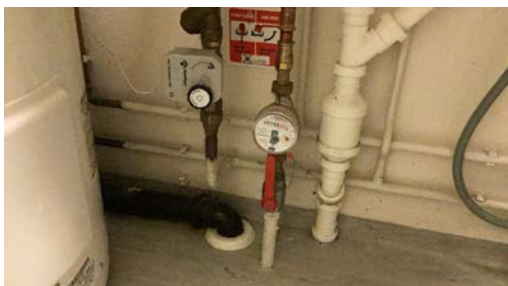
! TG 2 Avløpsrør

Det er avløpsrør av plast. Bemerket om at avløpsrør i all hovedsak ligger skjult inne i vegger/ gulv og ikke er besiktiget utover enkel funksjonstesting. Lufting fra avløp er etablert med durgventil over himling på bad. Tilkost via inspeksjonsluke i himling.

- Det er ikke behov for utbedringstiltak siden anlegget fungerer i dag, men ut ifra alder kan skader plutselig oppstå på eldre anlegg.
