# Tilstandsrapport

Enebolig

Brennhaugvegen 16 , 7340 OPPDAL

Befaringsdato: 07.05.2026

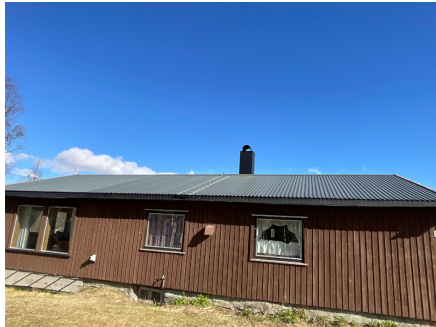
Takvann ledes ikke bort fra grunnmuren, noe som medfører fare for økt fuktpåkjenning mot grunnmur og fundamenter.

Det er registrert rust på takbeslag ved pipe, samt skader og nedbøyninger i takrenner på grunn av snø/ispåvirkning.

Det bør etableres tilfredsstillende bortledning av takvann fra grunnmuren for å redusere risikoen for fuktskader på grunnmur og fundamenter.

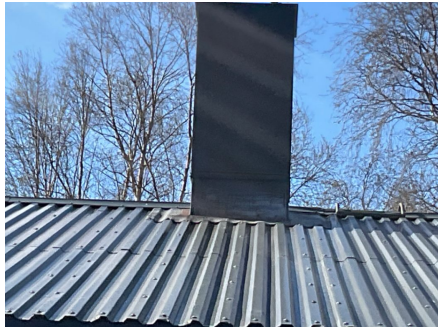
Rust på takbeslag

Renner og beslag bør kontrolleres jevnlig og skiftes ut ved behov, da mer enn halvparten av forventet brukstid er passert og det er registrert rust, skader og nedbøyninger. Manglende utbedring kan føre til lekkasjer og ytterligere skader på bygningen.

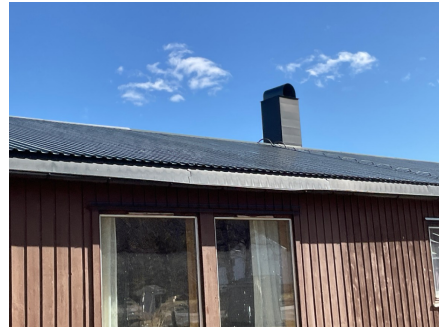
TG 3 er satt på grunn av skader/nedbøyninger i takrenner som må utbedres.

Skader/nedbøyninger i takrenner

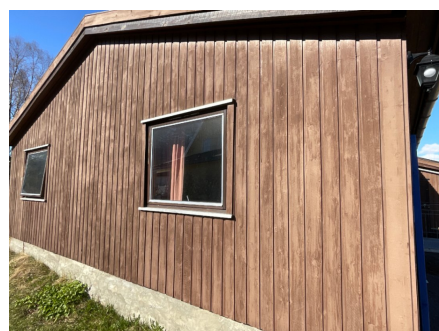
Luftingen i nedre del av veggene er begrenset på grunn av museklosser mellom bordene. Panelet har stedvis sprekker, slitasje og vridning.

Konsekvensen av utilstrekkelig lufting er økt risiko for fuktansamling, som kan føre til råtesopp og muggvekst i konstruksjonen.

Jevnlig overflatebehandling av panel med sprekker og slitasje må påregnes for å forhindre ytterligere skade og redusere risikoen for råteskader.

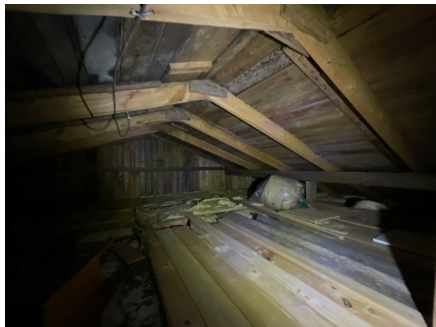
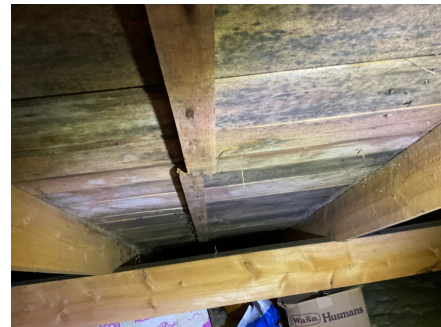
Det er observert misfarging i undertaket, noe som kan indikere tidvis kondensering som følge av mangelfull ventilering.

Mangelfull ventilering kan føre til kondensering, misfarging og økt risiko for fuktskader og muggvekst i takkonstruksjonen.

Undertaksplater som har løsnet må festes for å opprettholde undertakets funksjon og hindre ytterligere skader.

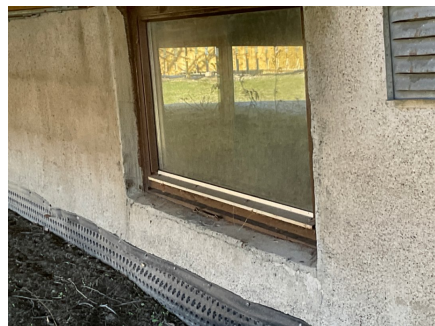
Det bemerkes også at det ikke er etablert beslag under kjellervinduene, noe som medfører økt fare for fuktopptrekk i karmene. Leietaker opplyser at det tidvis kan registreres trekk ved enkelte vinduer.

Mangler beslag under kjellervinduene.

Det anbefales å etablere beslag under kjellervinduene for å redusere risikoen for fuktopptrekk i karmene.

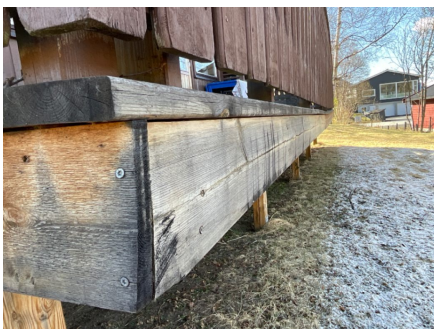
Skjevhet i terrassegulv

Nedbøy i terrassegulvet og skjevheter bør utbedres for å hindre videre bevegelse og forringelse av konstruksjonen. Dersom tiltak ikke iverksettes, kan dette føre til økt risiko for skader på terrassen og redusert sikkerhet ved bruk.

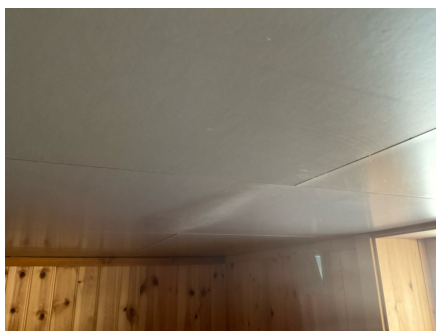
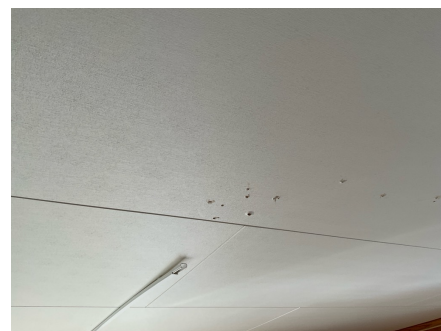
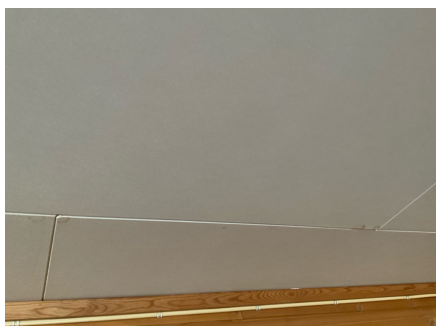
Det er stedvis noe slitasje på innvendige overflater. Det bemerkes fuktskjolder i tak i stue. Det opplyses at det ved et par anledninger har vært registrert drypping i stue ved værerslag. Noe som kan tyde på tidvis kondensering. Det er også noe slitasje på himlingsplater i kjellerrommet i tilbygg, samt også en lokal utbuling i en takplate. Det ble ikke registrert tegn til fukt på befaringsdagen.

Det må foretas nærmere undersøkelser i forhold til at det ved et par anledninger har dryppet fra taket i stue. Ellers må det også kunne påregnes oppgradering av enkelte overflater på grunn av generell slitasje og huller etter oppheng.

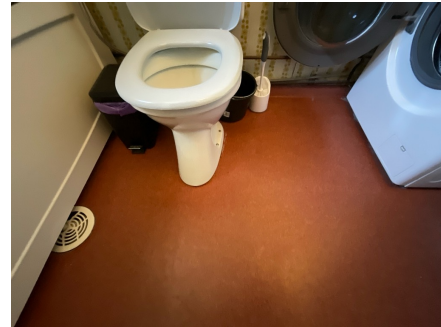
Ved bruk av krysslaser ble det målt ca. 5 mm motfall til sluket fra gulvet ved døren, og opp mot 30 mm motfall til sluk fra gulvet i området ved WC/vaskemaskin. Det er registrert svikt i gulvet, og det er usikkerhet knyttet til om det forekommer fukt i krypkjelleren rundt sluket. Det er observert lekkasje i rørskjøt fra WC samt sen avrenning fra servant. Avtrekksviften fungerer normalt, men det er ikke etablert tilluftspalte ved dørterskelen. Det er stedvis misfarging i takplater, noe som kan tyde på mangelfull ventilering. Det er vindu i våtsone over badekaret. Sluket har passert forventet brukstid, og det er usikkerhet knyttet til slukets tetthet.

Med bakgrunn i de registrerte avvikene bør det gjennomføres totalrenovering av rommet.

Tiltakene bør inkludere utbedring av fallforhold til sluk, utskifting av sluk og rør, etablering av tilfredsstillende ventilasjon og tilluft, samt kontroll og utbedring av eventuelle fuktskader i gulv og omkringliggende konstruksjoner.

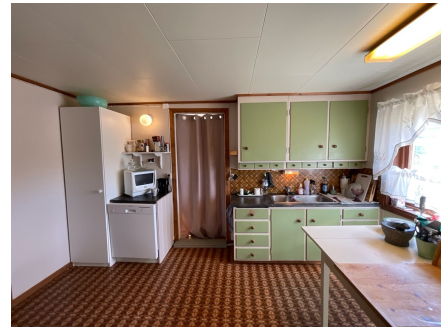
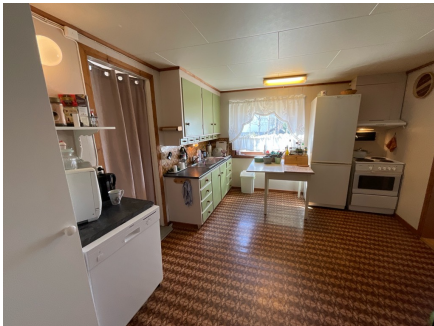
Det ble registrert tegn til fuktskader i forbindelse med rør i kjøkkenbenken, noe som tyder på at det har vært lekkasje her.

Det anbefales å vurdere utskiftning eller oppgradering av kjøkkeninnredningen, da dagens løsning er slitt og mangler funksjoner som forventes på et moderne kjøkken. Manglende tiltak kan føre til redusert brukervennlighet og økt risiko for ytterligere skader.

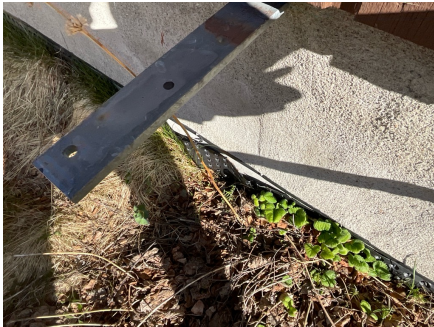
Grunnmursplast mangler klemlist på deler av vegg ved tilbygg, noe som medfører fare for fukt bak grunnmursplasten.

Grunnmursplasten har stedvis løsnet fra klemlist.

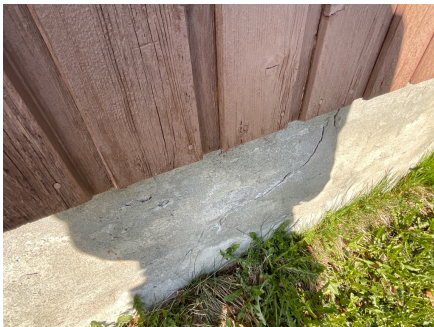
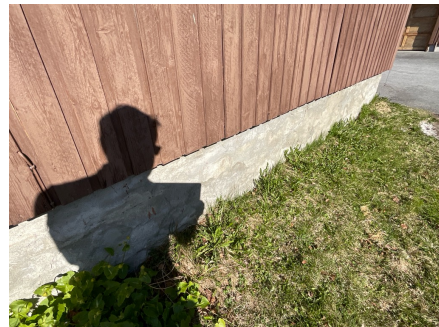
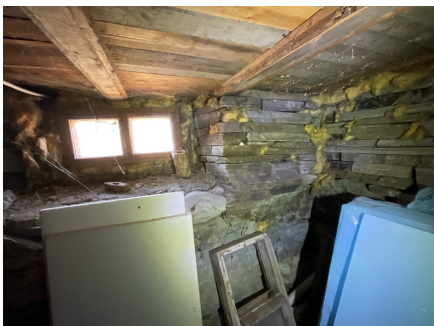
Det registreres stedvis noen sprekker og generell slitasje i grunnmuren. Sprekkene vurderes ikke å ha konstruksjonsmessig betydning slik de fremstår på befaringsdagen.

Det anbefales å pusse igjen sprekke for å hindre vanninntrenging og frostspreng.
