# Tilstandsrapport

Enebolig

Saunes 56 , 4200 SAUDA

Befaringsdato: 10.02.2026

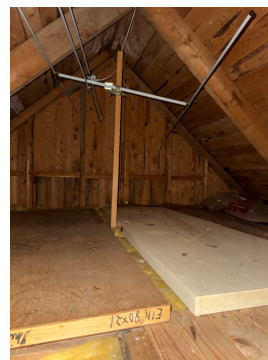
Taket er en saltak-konstruksjon av sperr med sutaket av bord. Det ble ikke avdekket spesielle fukt, skade eller nedbøyning av konstruksjonen. Loftet har god ventilasjon. Bjelkelaget har gulv og isolasjon av glava.

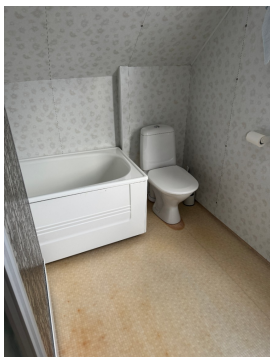
Det var ikke mulig å sjekke sluken under badekaret.  
Avløp fra dusj går under badekaret.

- Mer enn halvparten av forventet brukstid er passert på membranløsningen.

- Overvåk tilstanden jevnlig. For å få tilstandsgrad 0 eller 1 må tettesjiktet skiftes ut, men tidspunktet for når dette er nødvendig er vanskelig å si noe om.

Renovering må påregnes.

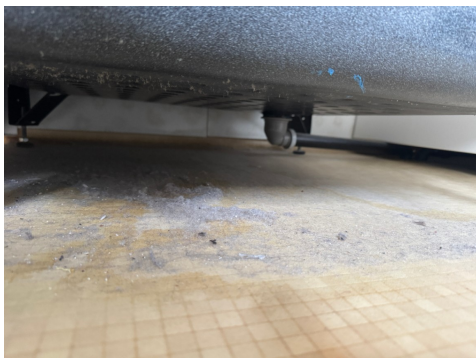
Avløp fra dusjkabinett

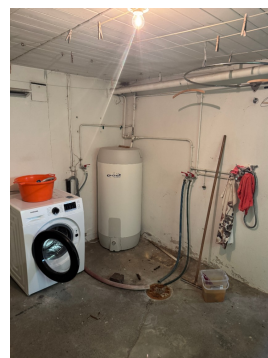
Hulltaking er ikke foretatt fordi alle vegger består av mur. Event. fuktighet er derfor synlig. Det ble avdekket noe saltslag i mur.
