**Enebolig**  
Furuvegen 48  
2070 Råholt

#### Boligens tekniske tilstand:

Dato: 11/10/2024

08.10.2024

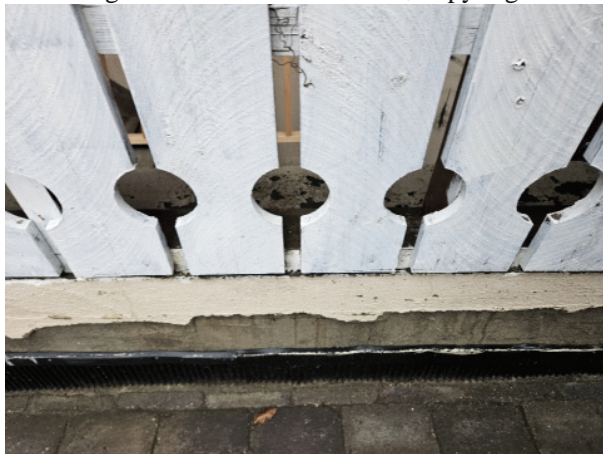
**1. Grunn og fundamenter****TG 2** 1.1 Byggegrunn, fundamenter, grunnmur, drenering og sikring mot vann og fuktighet

Klemlist til grunnmursplasten er stedvis ikke festet tilstrekkelig, det står disponibelt for fuktinntrenging. TG2

Det ble fuktsøkt noe forhøyde fuktverdier i en kjellerbod, dette er en indikasjon på at det ikke ligger tettesjikt (plast) til grunn og at det kan være dreneringsvikt. TG2 Se også punkt 9.1 - 9.1.3.

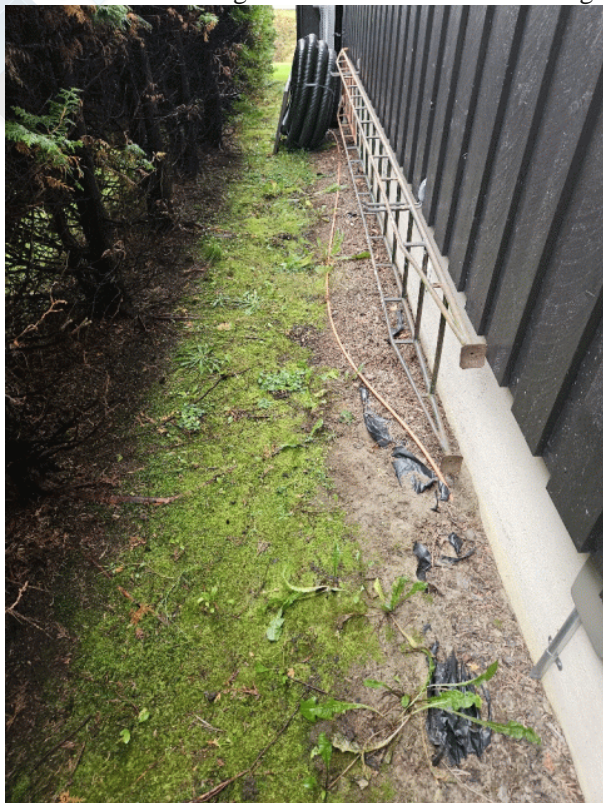
**Merknader:** Terrenget er tilnærmet flatt rundt boligen, med noe fall inn mot grunnmur på baksiden av boligen. TG2

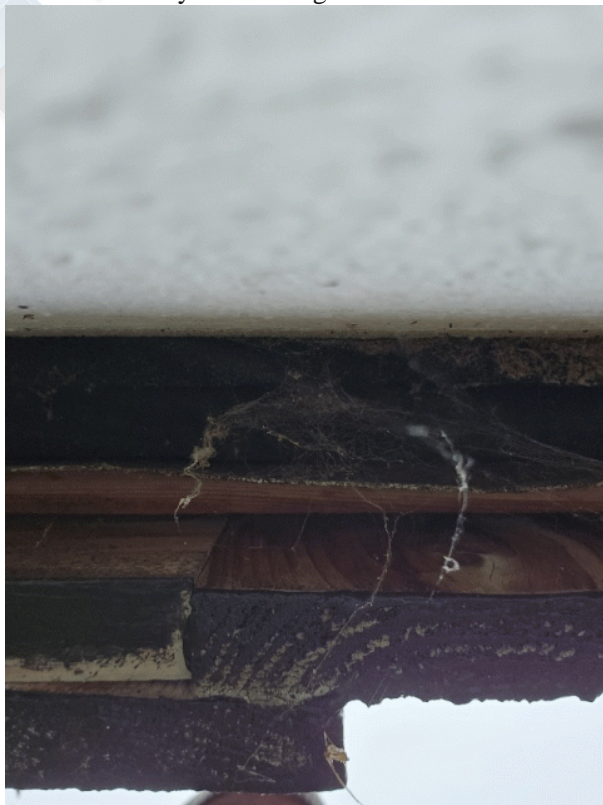
Bilde av under ytterkledningen.

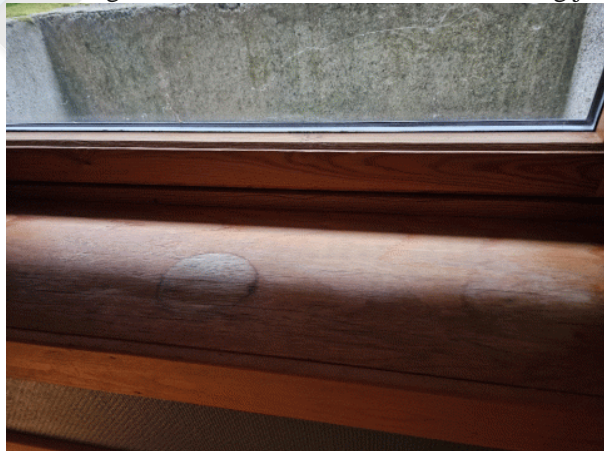
#### TG 2 3.1 Vinduer og ytterdører

Det ble foretatt en enkel funksjonstest av enkelte vinduer, terrasse- og balkongdør: Noen vinder i kjelleretasjen subber litt i karm og det er små fuktmerker på foringer og vindusrammer. Balkongdør har håndtak som er rettet feil vei, og vinduer, terrasse- og balkongdør generelt har behov for behandling innvendig. Vinduer, terrasse- og balkongdør har passert mer enn halvparten av sin forventet levetid. TG2

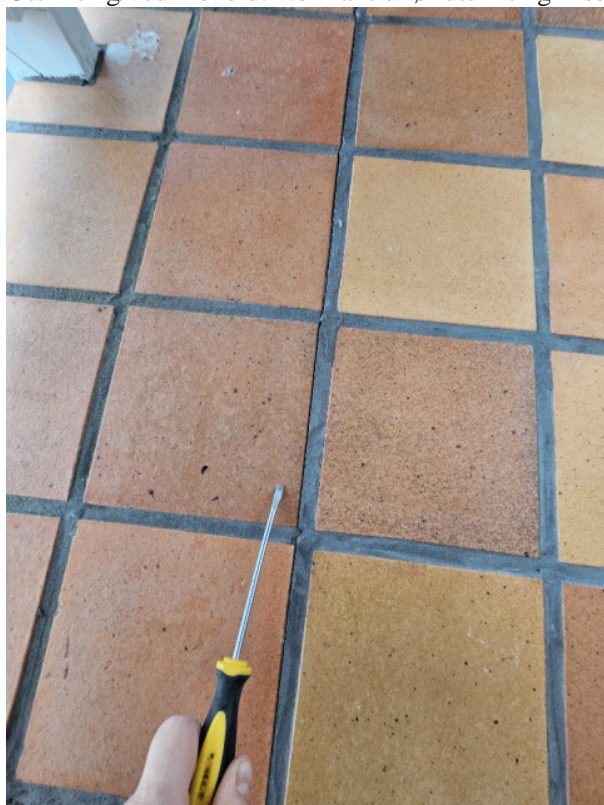
Terrassebord har stedvis tørrsprekker og avflassing av maling, det er ett behov for vask og behandling i nær fremtid. TG2

Det er sprekk i fuger og bom (hulrom) under fliser ved rekkverk. TG2

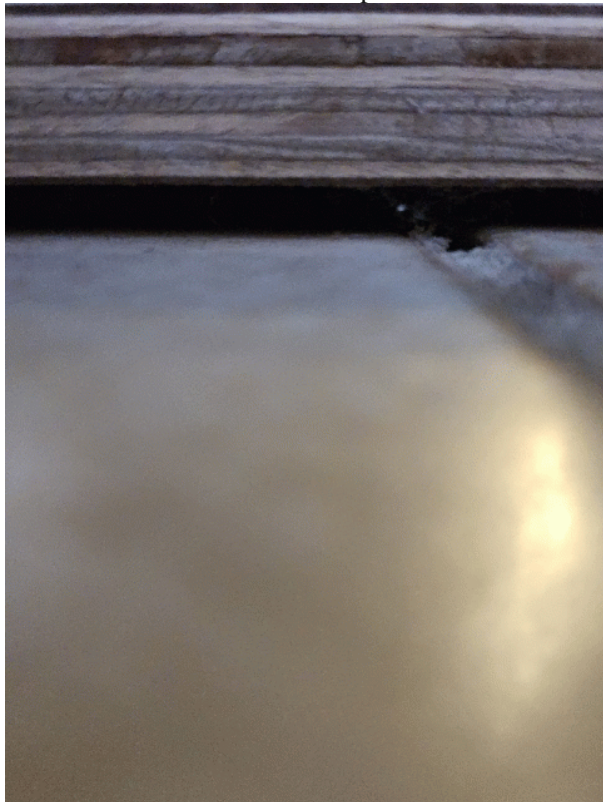
Bilde av undersiden av våtromsplatene.

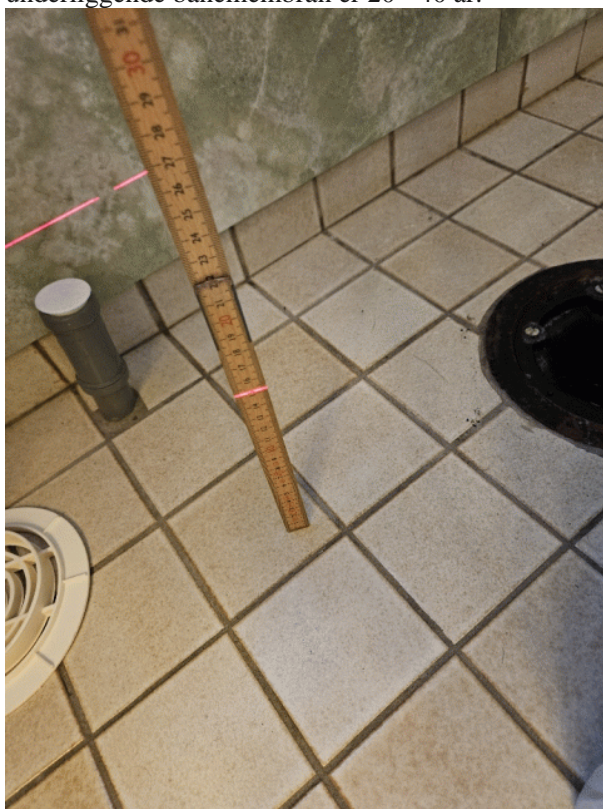
**TG 2** 7.2.2 Overflate gulv

Fliser har passert mer enn sin forventet levetid. TG2

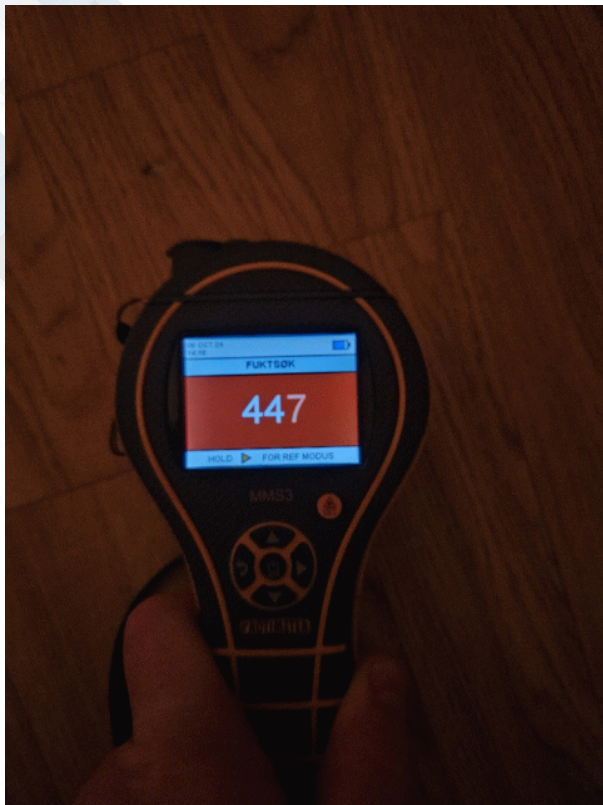
### TG 2 9.1.3 Fuktmåling og ventilasjon

Det ble søkt etter fukt i bod ved kontor, hvor det ble søkt forhøyde fuktverdier. TG2

Dette er en indikasjon på at det ikke ligger tettesjikt (plast) til grunn.

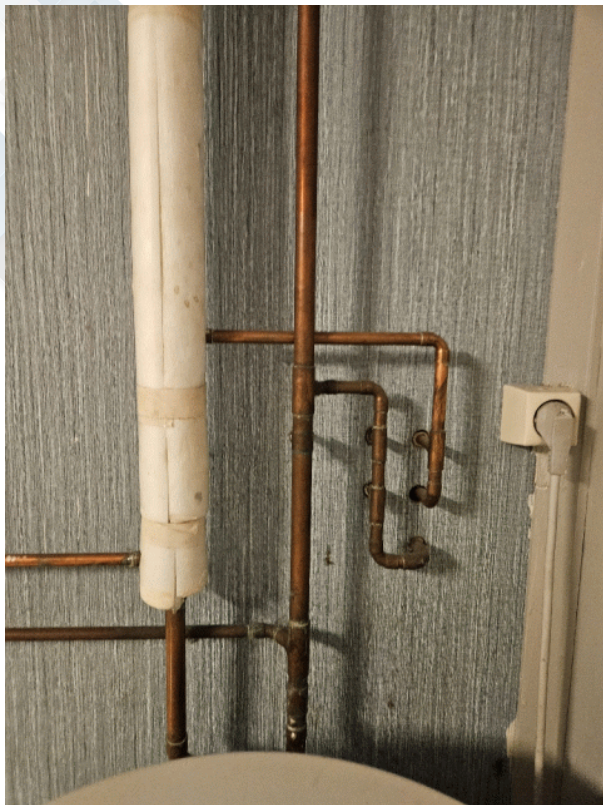
### TG 2 10.1 WC og innvendige vann- og avløpsrør

Det er noe korrosjon (irr) på kobberrør og røroppheng har passert mer enn halvparten av sin forventet levetid. TG2
