# Tilstandsrapport

📍 Myrhusvegen 13, 2040 KLØFTA

# gnr. 48, bnr. 39

Rapportdato: 16.04.2024

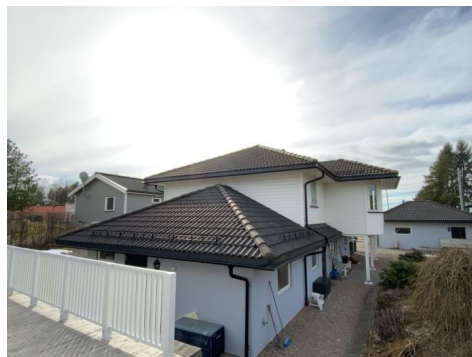
Besiktigelse av taktekke fra bakkeplan.

Taktekking anses å ha sin tiltenkte funksjon uten negative avvik utfra alder tatt i betraktning. Kommende lokale utskiftinger av stein er påregnelig på sikt. Taktekke ble inspisert fra bakkenivå og er i hovedsak vurdert opp mot alder og gjenværende forventet levetid.

- Tidspunkt for utskiftning av undertak nærmer seg.
- Overvåk tilstanden jevnlig. For å få tilstandsgrad 0 eller 1 må tekkingen skiftes ut, men tidspunktet for når dette er nødvendig er vanskelig å si noe om.
- Tidspunkt for utskiftning av taktekking nærmer seg.

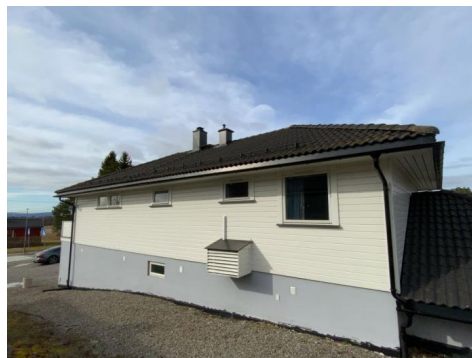
Besiktigelse av taktekke fra bakkeplan.

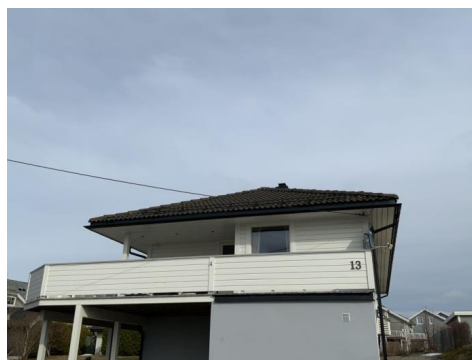
Besiktigelse av taktekke fra bakkeplan.

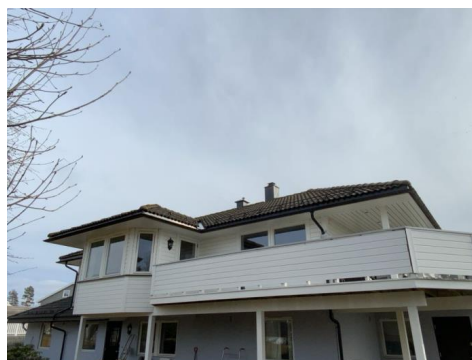
Besiktigelse av taktekke fra bakkeplan.

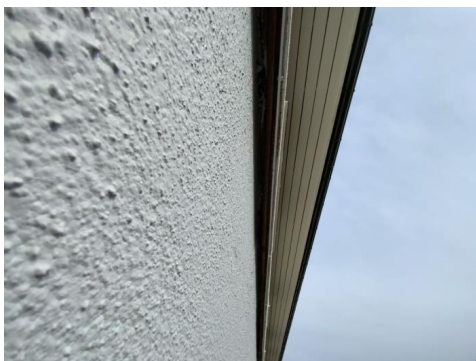
Minimalt med lufting.

- Det bør foretas tiltak for å bedre lufting av kledningen.

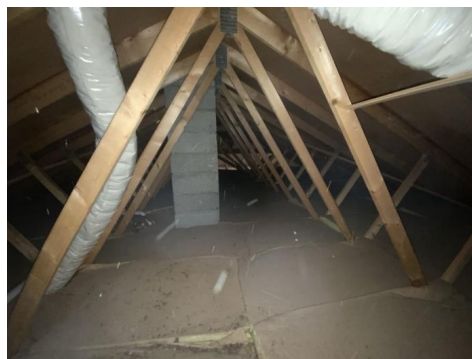
- Det er fra loft/kryp loft påvist indikasjoner på at det er punktering av dampsperre, som medfører svekket effekt av dampsperrfunksjonen.
- Det er påvist avvik rundt gjennomføringer i takflaten.

Generell besiktigelse.

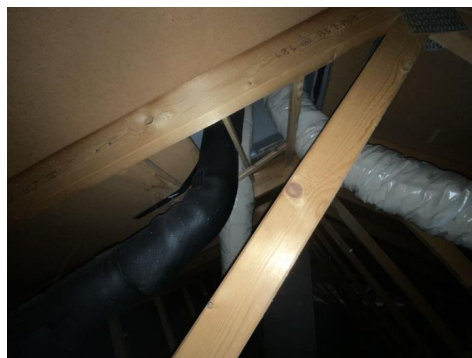
Kontroll rundt rørgjennomføringer.

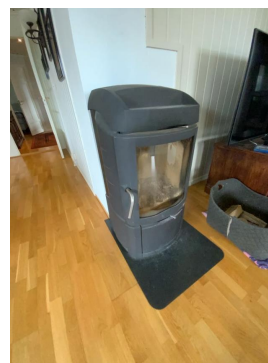
Peisovn i stue med pipeløp fra byggeår. Pipeløp er formelt ikke vurdert og det forutsettes at de branntekniske krav er kontrollert og godkjent av det stedlige brann og feievesen. Ildsted ble ikke funksjonstestet av undertegnende men det ble ikke opplyst om negative avvik på befaringsdagen.

Besiktigelse av ildsted.

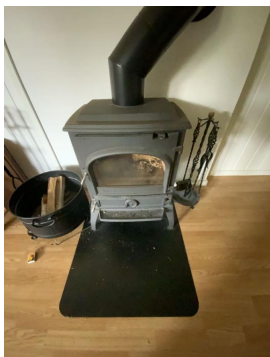
Besiktigelse av ildsted.

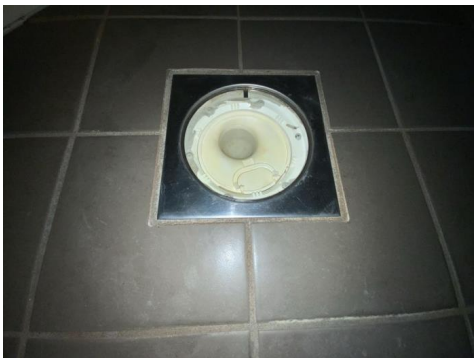
- Det er påvist avvik i fallforhold til sluk i forhold til krav i forskrift på byggetidspunktet.

Kontroll av sluk.

- Tilgang til sluk må bedres både for inspeksjon og rengjøring.
- Overvåk tilstanden jevnlig. For å få tilstandsgrad 0 eller 1 må slukløsningen skiftes ut og sannsynligvis må også membransjiktet skiftes/utbedres. Det er imidlertid vanskelig å si noe om tidspunktet for når dette er nødvendig.
- Overvåk tilstanden jevnlig. For å få tilstandsgrad 0 eller 1 må tettesjiktet skiftes ut, men tidspunktet for når dette er nødvendig er vanskelig å si noe om.

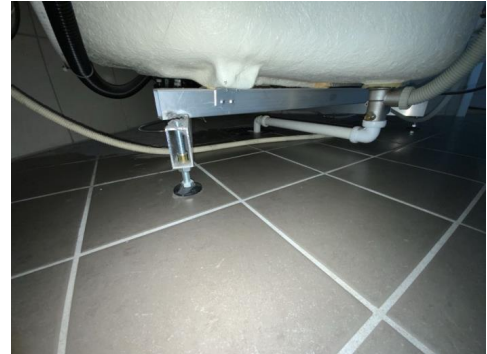
Begrenset tilkomst til sluk under badekar.

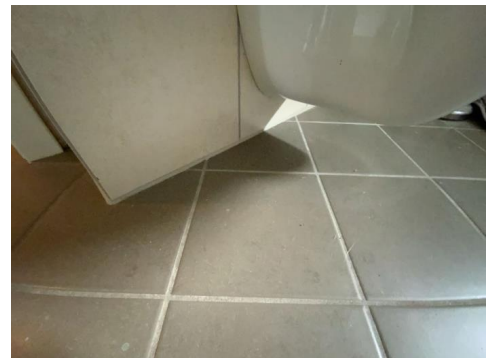
- Det er ikke påvist tilfredsstillende løsning for å synliggjøre lekkasje fra innebygget sistene.

Lekkasjespalte på innebygget sistene bør opparbeides.

- Det må gjøres tiltak for å lukke avviket.

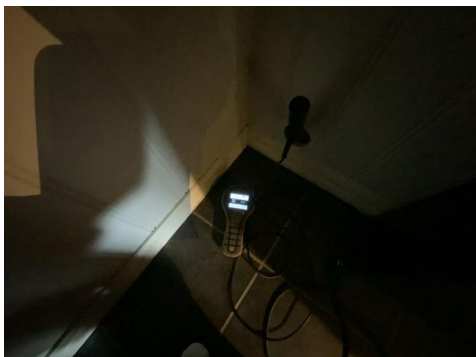
Hulltaking er foretatt uten å påvise unormale forhold. Hulltaking er foretatt ved/i under trapp.

Utført hulltaking under trapp.

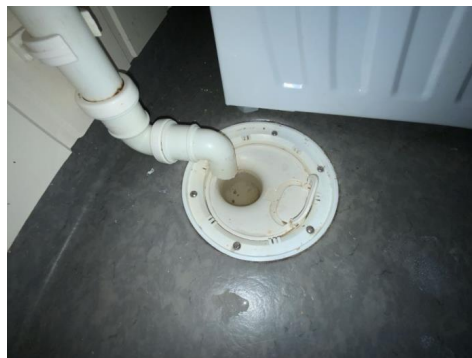
- Det er påvist avvik i fallforhold til sluk i forhold til krav i forskrift på byggetidspunktet.

Kontroll av sluk.

- Det må foretas utbedring av fallforhold.
- Våtrommet fungerer med dette avviket.

- Overvåk tilstanden jevnlig. For å få tilstandsgrad 0 eller 1 må slukløsningen skiftes ut og sannsynligvis må også membransjiktet skiftes/utbedres. Det er imidlertid vanskelig å si noe om tidspunktet for når dette er nødvendig.
- Overvåk tilstanden jevnlig. For å få tilstandsgrad 0 eller 1 må tettesjiktet skiftes ut, men tidspunktet for når dette er nødvendig er vanskelig å si noe om.

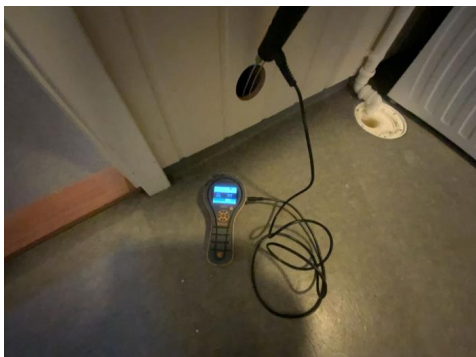
Hulltaking er foretatt uten å påvise unormale forhold. Hulltaking er foretatt ved/i Vaskerom. Fuktkvotemåling (vekt%) i konstruksjonen ble målt til 0.

Utført hulltaking på vaskerom.

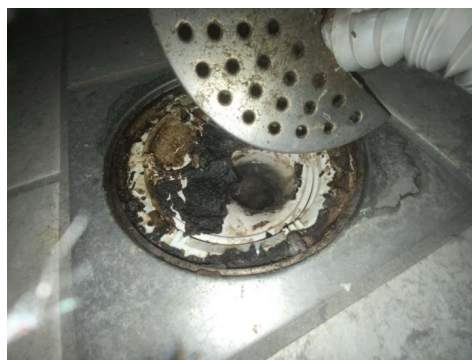
Kontroll av sluk.

Det oppfordres til fortsatt bruk v dusjkabinett.

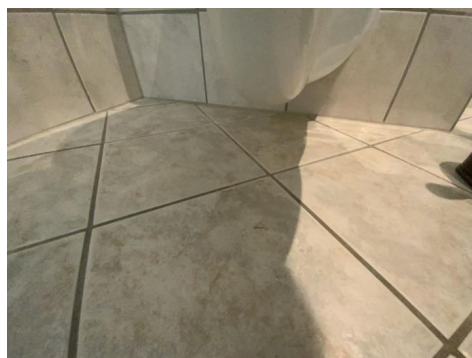
- Det er ikke påvist tilfredsstillende løsning for å synliggjøre lekkasje fra innebygget sistene.

Lekkasjespalte på innebygget sistene bør opparbeides.

- Det må gjøres tiltak for å lukke avviket.

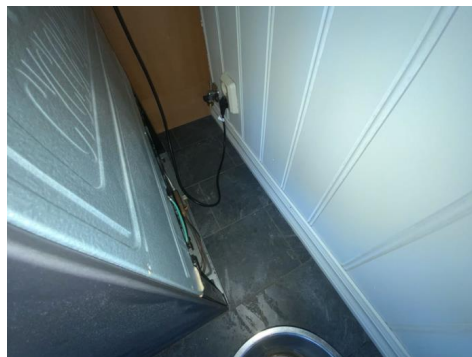
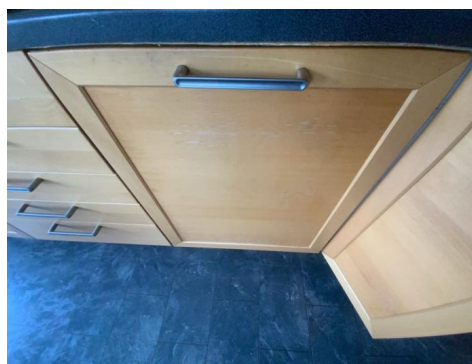
- Det er påvist skader på overflater/kjøkkeninnredning utover normal slitasjegrad.

Noe synlig slitasje på fronter.

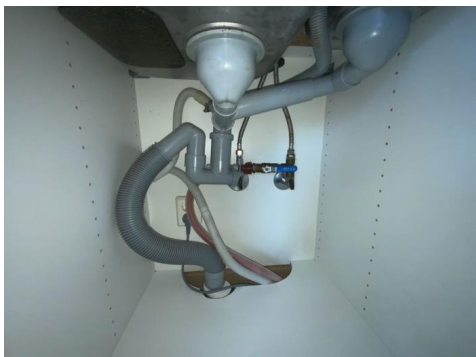
Vannrør fra byggeår av materialtype pex og kobber. Fordelerskap i u.etg. Waterguard i benkeskap på kjøkken bør opparbeides for god sikring av lekkasjevann.

Besiktigelse av røropplegg.

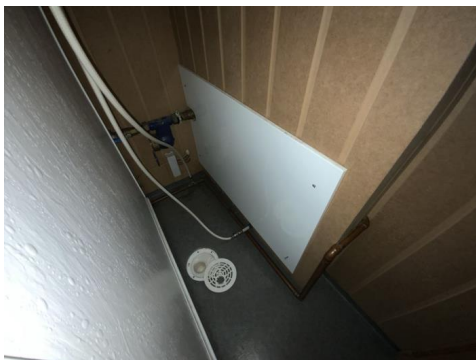
Besiktigelse av røropplegg.

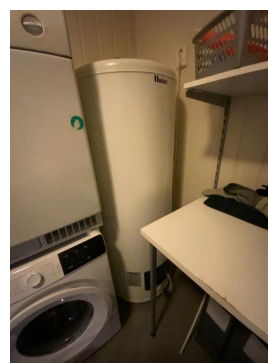
Det er påvist avvik i den elektriske tilkoblingen av varmtvannstanken.

Besiktigelse av bereder.

Det bør etableres fast strømtilkobling med bryter på bereder grunnet branntilløp i stikkontakt kan oppstå. Bereder er for øvrig normalt fungerende.

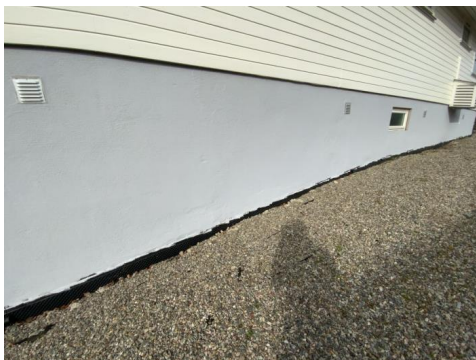
Grunnet skjult i byggegrunn er materialvalg ikke mulig å konstatere. Drenering ble kontrollert fra bakkeplan der det ukjent for undertegnende vdr. dreneringens tilstand videre under grunn. Synlig fuksikring på kontrollstedene. Drenering er i hovedsak vurdert opp mot alder og synlig fuksikring. Når dreneringen når en alder over 20 år kan ikke kommende lokale utbedringer eller vedlikehold utelukes.

Kontroll av drenering/fuksikring.

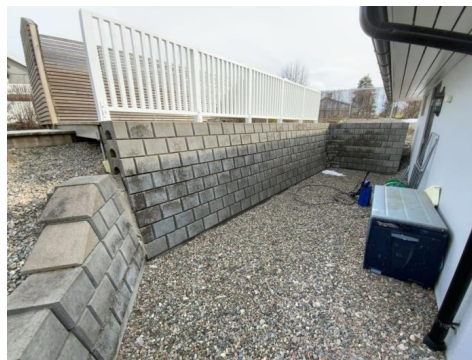
På inspiserte steder ble det ikke påvist vesentlige svekkelser foruten stedvis lokale riss. Det tyder på at byggegrunn kan være stabil. Det presiseres imidlertid at det ikke er foretatt noen som helst geotekniske undersøkelser og derved er det kun svært begrensede muligheter for nøyaktig kunnskap om byggegrunn og stabilitet som kan gjøres. Støpt såle fra byggeår til antatt faste masser. På inspiserte steder ble det ikke påvist vesentlige svekkelser. Det tyder på at byggegrunn kan være stabil. Det presiseres imidlertid at det ikke er foretatt noen som helst geotekniske undersøkelser og derved er det kun svært begrensede muligheter for nøyaktig kunnskap om byggegrunn og stabilitet som kan gjøres.

Besiktigelse av støttemur.

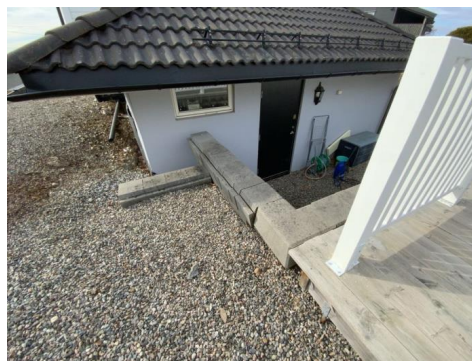
Rekkverk bør opparbeides for sikring av fallhøyder.

Rekkverk bør opparbeides for god sikring av fallhøyder.
