# Tilstandsrapport

📍 Myrhusvegen 13, 2040 KLØFTA

# gnr. 48, bnr. 39

## ENEBOLIG

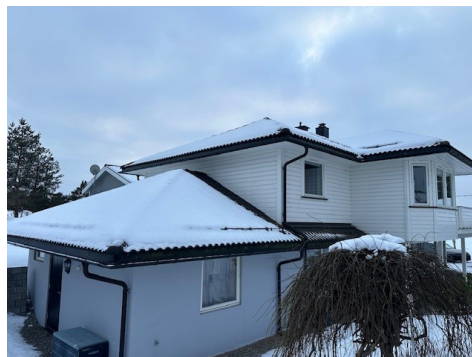
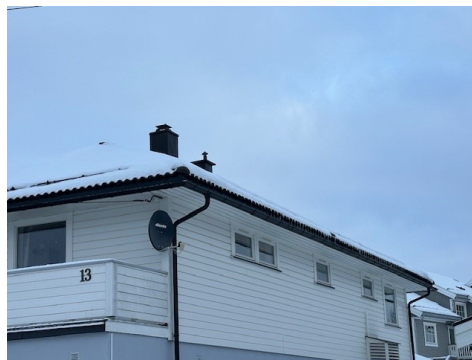
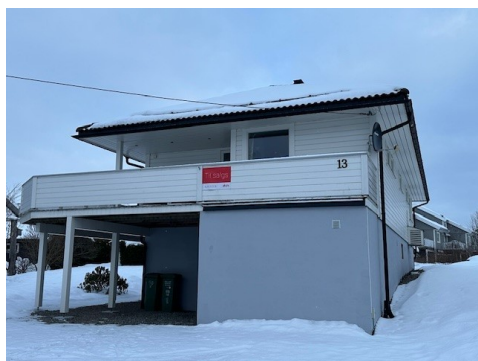
Besiktigelse av taktekke fra bakkeplan.

- Det bør foretas nærmere undersøkelser av takteking når taket er snøfritt.

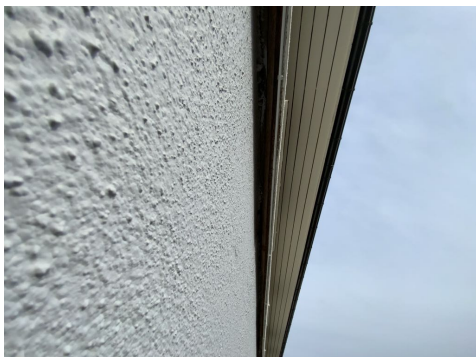
Minimalt med lufting.

- Lokal utbedring må utføres.
- Det bør foretas tiltak for å bedre lufting av kledningen.

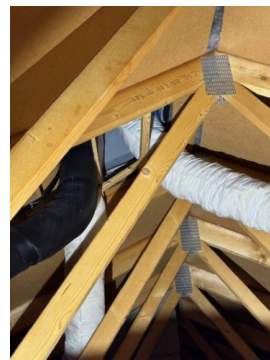
- Det er begrenset/dårlig ventilering av takkonstruksjonen.
- Det er fra loft/kryp loft påvist indikasjoner på at det er punktering av dampspærre, som medfører svekket effekt av dampspærrefunksjonen.
- Det er påvist avvik rundt gjennomføringer i takflaten.
- Undertaket er misfarget.

Kontroll rundt rørgjennomføringer.

- Lufting/ventilering bør forbedres.
- Det bør gjøres lokale tiltak.

Det bør gjennomføres utbedring av punkterte dampsperrer og avvik rundt gjennomføringer i takflaten for å sikre dampsperrers funksjon og hindre fuktinntrengning i takkonstruksjonen. Misfarging av undertaket kan indikere tidligere eller pågående fuktproblemer, og forholdet bør holdes under oppsikt for å unngå utvikling av råte eller mugg. Konsekvensen av manglende utbedring er økt risiko for fuktskader, redusert levetid på takkonstruksjonen og mulige inneklimateproblemer. Isolert loftsluke bør monteres for reduksjon av varmetap og kondensproblematikk.

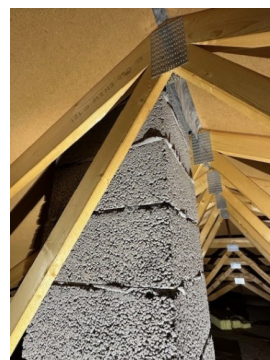
Kontroll rundt pipeløp.

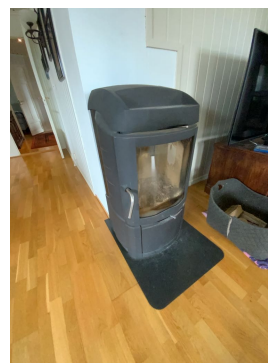
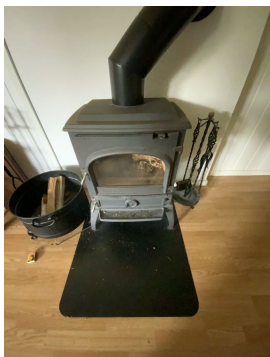
Besiktigelse av ildsted.

- Tidspunkt for piperehabilitering nærmer seg.

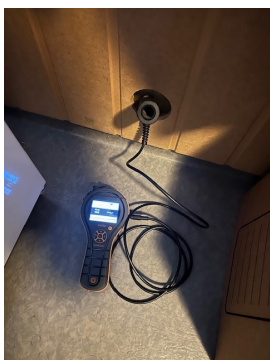
Gulvet har beleg. Veggene har panel. Hulltaking er foretatt uten å påvise unormale forhold. Hulltaking er foretatt ved/i Bod/kjellerutgang. Fuktkvotemåling (vekt%) i konstruksjonen ble målt til 0.

Utført hulltaking på rom under terreng.

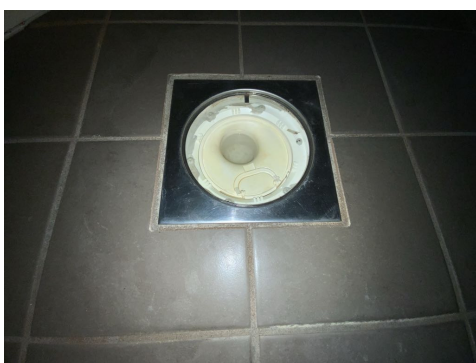
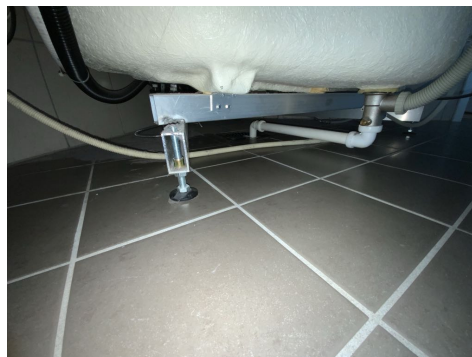
- Det er påvist mangelfull/feil utførelse rundt rørgjennomføringer e.l. som gir fare for fukt i konstruksjonen i våtsone.
- Mer enn halvparten av forventet brukstid er passert på membranløsningen.
- Mer enn halvparten av forventet brukstid er passert på slukløsningen.
- Sluk har begrenset mulighet for inspeksjon og rengjøring.

Begrenset tilkomst til sluk under badekar.

- Når sluket har begrenset tilgang, er det vanskelig å rengjøre sluket og å inspisere den for å oppdage skader i membranen/fuger rundt sluket, som er avgjørende for å forhindre lekkasjer.
- Tilgang til sluk må bedres både for inspeksjon og rengjøring.
- Overvåk tilstanden jevnlig. For å få tilstandsgrad 0 eller 1 må slukløsningen skiftes ut og sannsynligvis må også membransjiktet skiftes/utbedres. Det er imidlertid vanskelig å si noe om tidspunktet for når dette er nødvendig.
- Overvåk tilstanden jevnlig. For å få tilstandsgrad 0 eller 1 må tettesjiktet skiftes ut, men tidspunktet for når dette er nødvendig er vanskelig å si noe om.

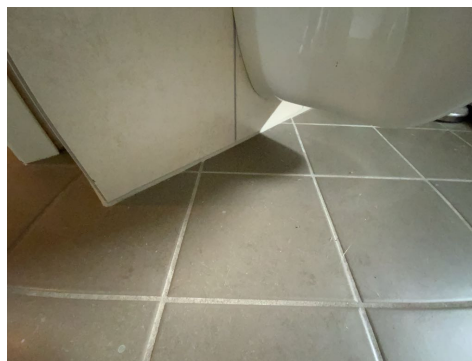
- Det er ikke påvist tilfredsstillende løsning for å synliggjøre lekkasje fra innebygget sisterner.

Lekkasjespalte på innebygget sisterner bør opparbeides.

Det bør etableres en løsning som gjør det mulig å oppdage eventuelle lekkasjer fra den innebygde sisternen, for å redusere risikoen for skjulte vannskader og følgeskader på omkringliggende konstruksjoner.

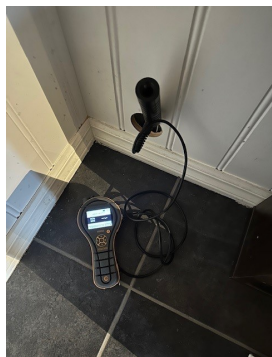
Hulltaking er foretatt uten å påvise unormale forhold. Hulltaking er foretatt ved/i under trapp.

Utført hulltaking under trapp.

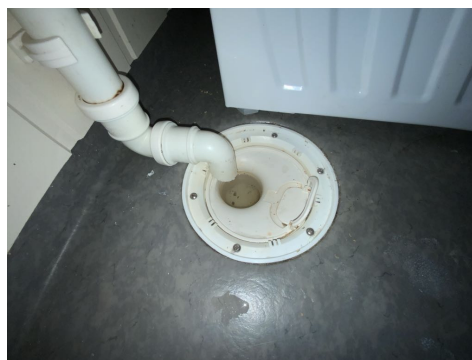
Kontroll av sluk.

- Overvåk tilstanden jevnlig. For å få tilstandsgrad 0 eller 1 må slukløsningen skiftes ut og sannsynligvis må også membransjiktet skiftes/utbedres. Det er imidlertid vanskelig å si noe om tidspunktet for når dette er nødvendig.
- Overvåk tilstanden jevnlig. For å få tilstandsgrad 0 eller 1 må tettesjiktet skiftes ut, men tidspunktet for når dette er nødvendig er vanskelig å si noe om.

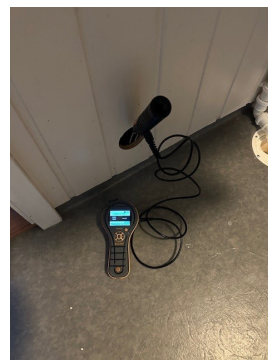
Hulltaking er foretatt uten å påvise unormale forhold. Hulltaking er foretatt ved/i Vaskerom. Fuktkvotemåling (vekt%) i konstruksjonen ble målt til 0.

Utført hulltaking på vaskerom.

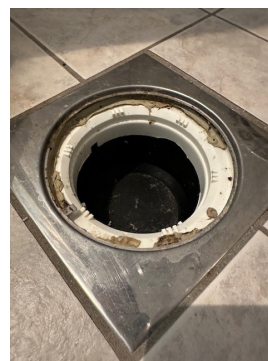
- Det er påvist at høydeforskjell fra topp slukrist til gulv/synlig topp membran ved dørterskel er mindre enn 25 mm.
- Det er påvist at noen fliser har bom (hulrom under).
- Det er påvist avvik i fallforhold til sluk i forhold til krav i forskrift på byggetidspunktet.

- Til tross for avviket i fall/høydeforskjell til sluk, vil gulvet fortsatt kunne lede vann mot sluket, men med redusert effektivitet. Dette kan potensielt øke risikoen for vannansamling i enkelte områder av badet.
- Selv om bom eller hull lyd ikke alltid er et umiddelbart problem, bør det overvåkes nøye før eventuell utvikling i sprekker i flisfuger e.l. oppstår. Dette må en foreta tiltak for, for å begrense utviklingen.

Kontroll av sluk.

- Overvåk tilstanden jevnlig. For å få tilstandsgrad 0 eller 1 må tettesjiktet skiftes ut, men tidspunktet for når dette er nødvendig er vanskelig å si noe om.
- Overvåk tilstanden jevnlig. For å få tilstandsgrad 0 eller 1 må slukløsningen skiftes ut og sannsynligvis må også membransjiktet skiftes/utbedres. Det er imidlertid vanskelig å si noe om tidspunktet for når dette er nødvendig.

Det oppfordres til fortsatt bruk av dusjkabinett.

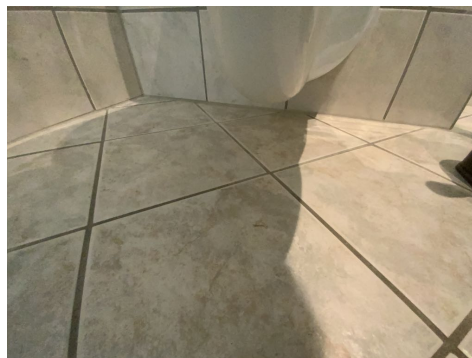
- Det er ikke påvist tilfredsstillende løsning for å synliggjøre lekkasje fra innebygget sisterner.

Lekkasjespalte på innebygget sisterner bør opparbeides.

Det bør etableres en løsning som gjør det mulig å oppdage eventuelle lekkasjer fra den innebygde sisternen. Manglende synliggjøring av lekkasjer kan føre til skjulte vannskader og følgeskader i konstruksjonen.

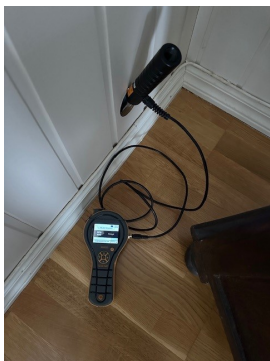
Hulltaking er foretatt uten å påvise unormale forhold. Hulltaking er foretatt ved/i stue. 0 % Fukt.

Utført hulltaking.

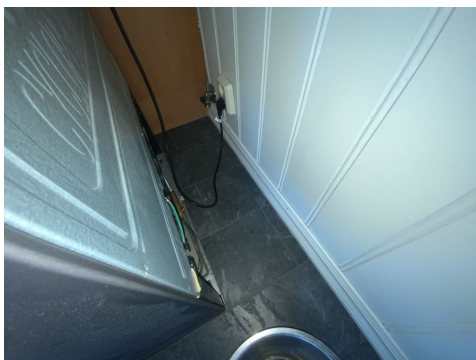
Kontroll bak kjøleskap. Ingen tegn til fuktskader på befaringsdagen.

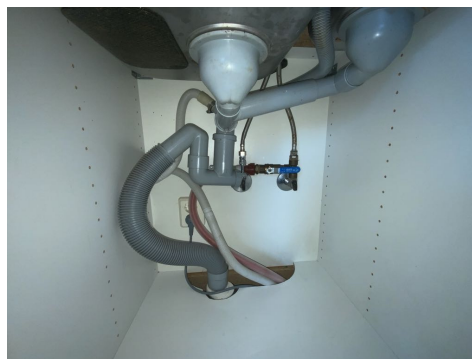
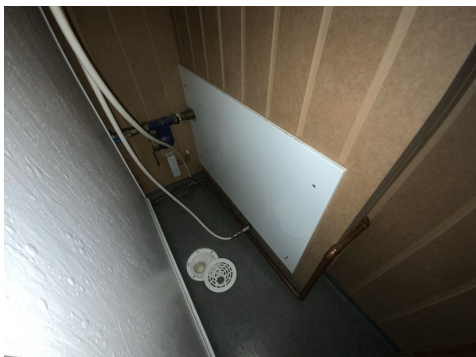
Besiktigelse av røropplegg.

- Tidspunkt for utskiftning av vannledninger nærmer seg.
- Det er ikke behov for utbedringstiltak siden anlegget fungerer i dag, men ut ifra alder kan skader plutselig oppstå på eldre anlegg.
- I forbindelse med oppgradering av våtrom vil det være naturlig med utskiftning av rør.

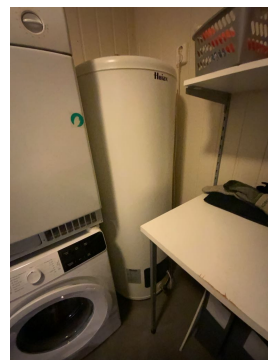
- Det er påvist at varmtvannstank er over 20 år
- Det er avvik:

Det er påvist avvik i den elektriske tilkoblingen av varmtvannstanken.

Besiktigelse av bereder.

Det bør etableres fast strømtilkobling med bryter på bereder grunnet branntilløp i stikkontakt kan oppstå. Bereder er for øvrig normalt fungerende.

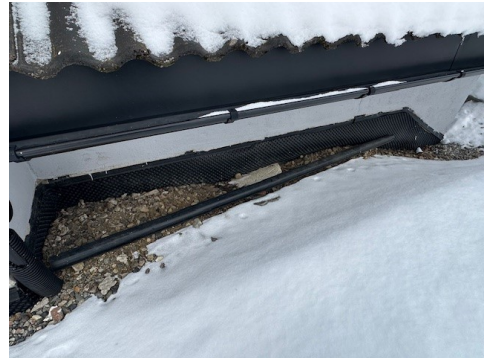
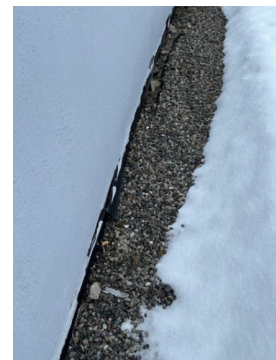
Grunnet skjult i byggegrunn er materialvalg ikke mulig å konstatere. Drenering ble kontrollert fra bakkeplan der det ukjent for undertegnende vdr. dreneringens tilstand videre under grunn. Synlig fuktsikring på kontrollstedene. Drenering er i hovedsak vurdert opp mot alder og synlig fuktsikring. Når dreneringen når en alder over 20 år kan ikke kommende lokale utbedringer eller vedlikehold utelukkes.

Kontroll av drenering/fuktsikring.

- Tiltak for redrenering rundt boligen kan ikke utelukkes.

- Overvåk tilstanden jevnlig. For å få tilstandsgrad 0 eller 1 må dreneringen skiftes ut, men tidspunktet for når dette er nødvendig er vanskelig å si noe om.

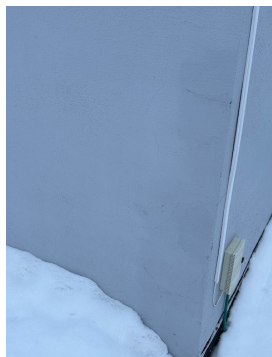
- Det er påvist sprekker i murte/pussede fasader.

Mindre lokale riss i murpuss.

- Lokal utbedring må utføres.
