Myrhusvegen 13, 2040 KLØFTA

**BORGEN - Familievennlig enebolig  
- 2006 - Dobbeltparasje -  
Hundegård - Gangavstand til  
skole/bhg/idrettsplass/buss**

# Tilstandsrapport

Befaringsdato: 03.02.2026

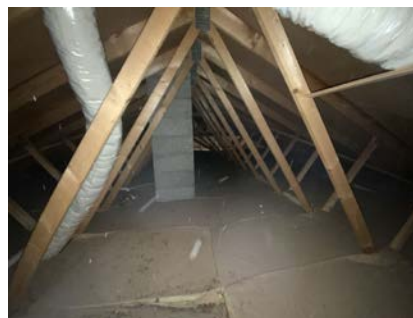
- Det er begrenset/dårlig ventilering av takkonstruksjonen.
- Det er fra loft/kryp loft påvist indikasjoner på at det er punktering av dampspærre, som medfører svekket effekt av dampspærrefunksjonen.
- Det er påvist avvik rundt gjennomføringer i takflaten.
- Undertaket er misfarget.

Generell besiktigelse.

- Lufting/ventilering bør forbedres.
- Det bør gjøres lokale tiltak.

Det bør gjennomføres utbedring av punkterte dampsperrer og avvik rundt gjennomføringer i takflaten for å sikre dampsperrers funksjon og hindre fuktinntrengning i takkonstruksjonen. Misfarging av undertaket kan indikere tidligere eller pågående fuktproblemer, og forholdet bør holdes under oppsikt for å unngå utvikling av råte eller mugg. Konsekvensen av manglende utbedring er økt risiko for fuktskader, redusert levetid på takkonstruksjonen og mulige innklimaproblemer. Isolert loftsluke bør monteres for reduksjon av varmetap og kondensproblematikk.

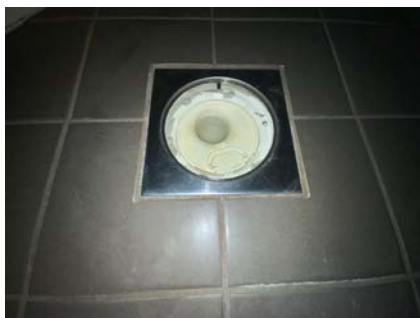
- Det er påvist mangelfull/feil utførelse rundt rørgjennomføringer e.l. som gir fare for fukt i konstruksjonen i våtsone.
- Mer enn halvparten av forventet brukstid er passert på membranløsningen.
- Mer enn halvparten av forventet brukstid er passert på slukløsningen.
- Sluk har begrenset mulighet for inspeksjon og rengjøring.

- Når sluket har begrenset tilgang, er det vanskelig å rengjøre sluket og å inspisere den for å oppdage skader i membranen/fuger rundt sluket, som er avgjørende for å forhindre lekkasjer.
- Tilgang til sluk må bedres både for inspeksjon og rengjøring.
- Overvåk tilstanden jevnlig. For å få tilstandsgrad 0 eller 1 må slukløsningen skiftes ut og sannsynligvis må også membransjiktet skiftes/utbedres. Det er imidlertid vanskelig å si noe om tidspunktet for når dette er nødvendig.
- Overvåk tilstanden jevnlig. For å få tilstandsgrad 0 eller 1 må tettesjiktet skiftes ut, men tidspunktet for når dette er nødvendig er vanskelig å si noe om.

Kontroll av sluk.

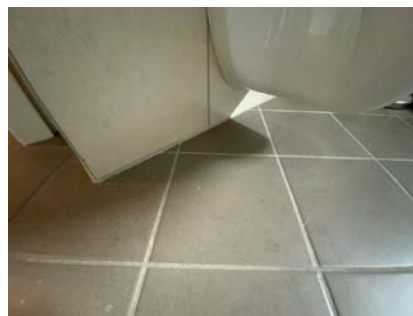
- Det er ikke påvist tilfredsstillende løsning for å synliggjøre lekkasje fra innebygget sisternen.

Lekkasjespalte på innebygget sisterne bør opparbeides.

- Det må gjøres tiltak for å lukke avviket.

Det bør etableres en løsning som gjør det mulig å oppdage eventuelle lekkasjer fra den innebygde sisternen, for å redusere risikoen for skjulte vannskader og følgeskader på omkringliggende konstruksjoner.

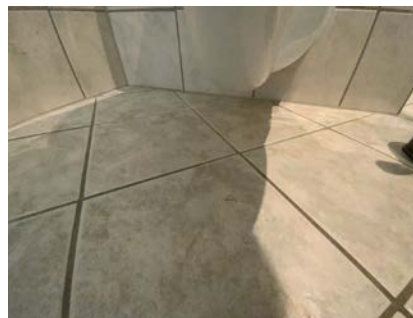
Lekkasjespalte på innebygget sisterner bør opparbeides.

- Det må gjøres tiltak for å lukke avviket.

Det bør etableres en løsning som gjør det mulig å oppdage eventuelle lekkasjer fra den innebygde sisternen. Manglende synliggjøring av lekkasjer kan føre til skjulte vannskader og følgeskader i konstruksjonen.

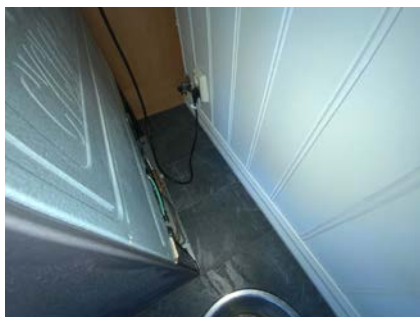
Kontroll bak kjøleskap. Ingen tegn til fuktskader på befaringsdagen.

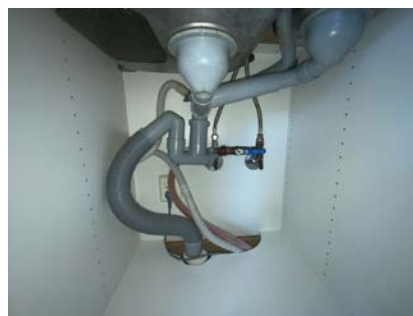
Besiktigelse av røropplegg.

- Tidspunkt for utskiftning av vannledninger nærmer seg.
- Det er ikke behov for utbedringstiltak siden anlegget fungerer i dag, men ut ifra alder kan skader plutselig oppstå på eldre anlegg.
- I forbindelse med oppgradering av våtrom vil det være naturlig med utskiftning av rør.

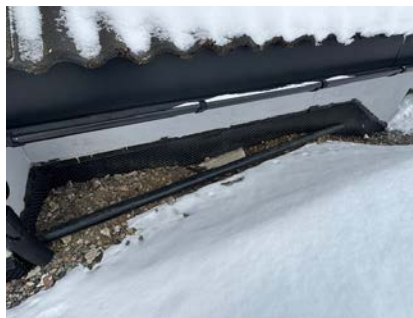
Kontroll av drenering/fuktsikring.

- Tiltak for redrenering rundt boligen kan ikke utelukkes.

- Overvåk tilstanden jevnlig. For å få tilstandsgrad 0 eller 1 må dreneringen skiftes ut, men tidspunktet for når dette er nødvendig er vanskelig å si noe om.
