**Tilstandsrapport enebolig**  
**Sjoarbakken 6 C**  
**5411 Stord**

**Boligens tekniske tilstand:**

Dato: 24/01/2026

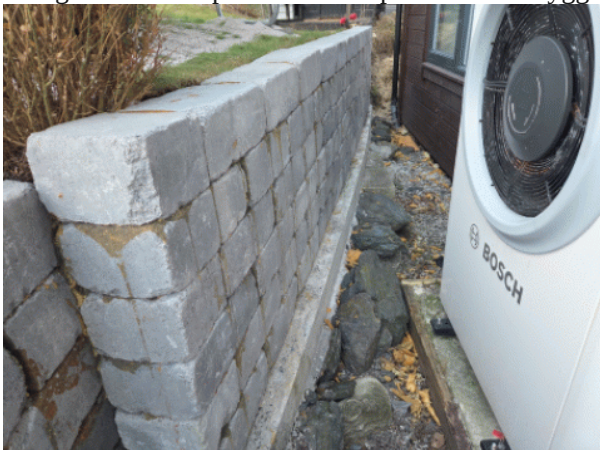
### TG 2 1.4 Støttemurer

**Merknader:** God tilstand på murer

Mangler rekkverk på støttemurer på sørside av bygg

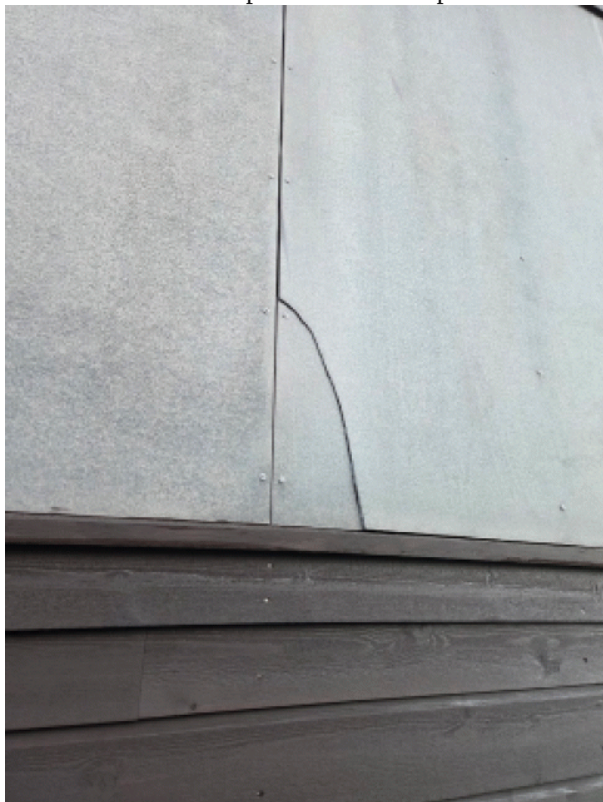
**Merknader:** Det er sprekk i en fasadeplate mot sør.

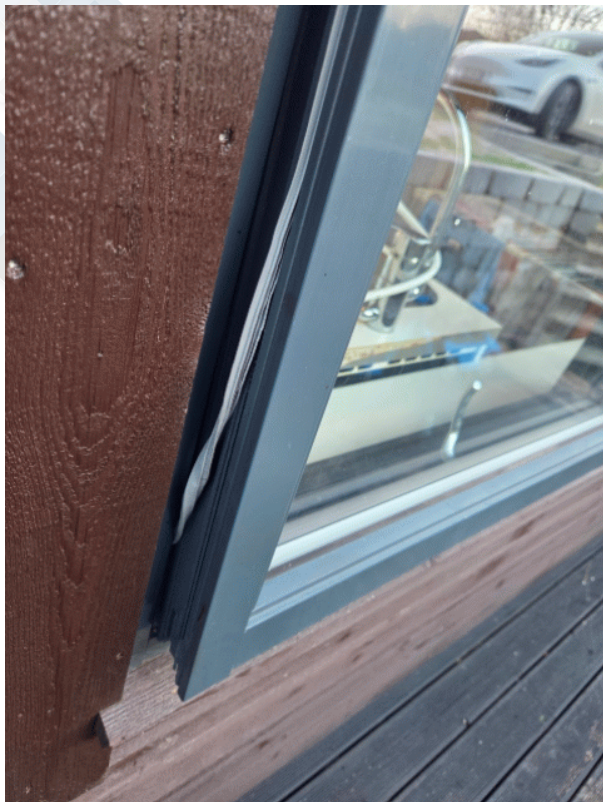
#### TG 2 3.1 Vinduer og ytterdører

Det er noe tregghet i skyvedør til terrasse i 2. etasje og noe behov for justering av dør til praktikantdel.

Dør til bad i 1. etasje er noe skjev.

| TAKSTMANNENS VURDERING VED TG2: | |
|---|---|
| | TG2 med grunnlag av skader på pakninger på enkelte vinduer og behov for vedlikehold/justering av enkelte dører.<br>Vinduer må vedlikeholdes for å holde beregnet levetid |

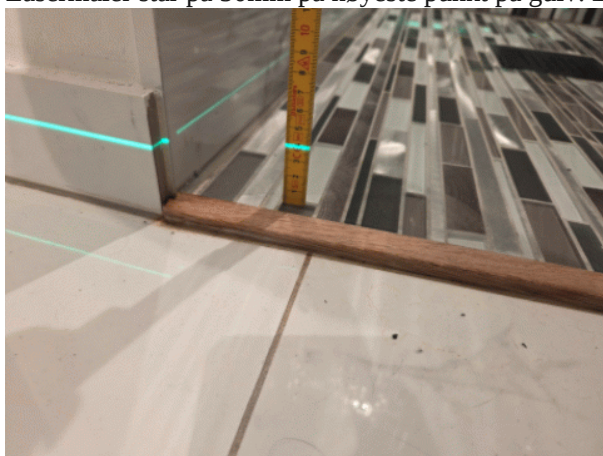
**TG 3** 10.1.2 Overflate gulv

Keramiske fliser på gulv med oppkant mot dusjsone med eget fall.  
Fall er målt til 5mm fra topp gulv. Oppkant til dusjsone hindrer evt lekkasjevann å renne til sluk.  
Topp membran er målt til 5mm. Det er ingen synlig oppkant på bad med membran  
Topp terskel er målt til 0mm ved dør til garasje.

**Merknader:** Det er registrert treverk i overgang til dusjsone.  
Lasermåler står på 50mm på høyeste punkt på gulv. Dusjsone har oppkant på 10mm før det er fall i dusjsone

| TAKSTMANNENS VURDERING VED TG3: | |
|---|---|
| | TG3 med grunnlag av manglende oppkant på tettesjikt.<br>Dagens krav til oppkant på membran er på 25mm. Ved en lekkasje vil vann renne ut av våtrom og ikke i sluk |
