# Tilstandsrapport

Enebolig

Veltavegen 174 , 2283 ÅSNES FINNSKOG

Befaringsdato: 20.03.2026

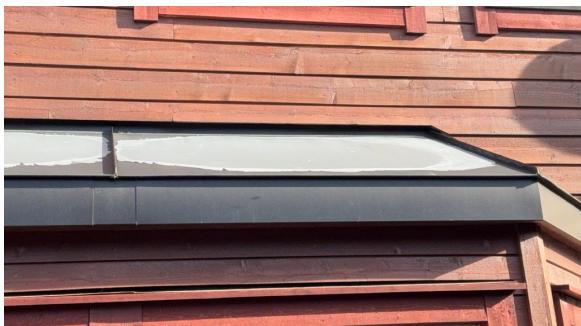
Farge skaler av på båndteking.

Det er nødvendig med rengjøring av takflater og fjerning av mose for å unngå at mosen påfører skade på taksteinens overflate. Tykkelsen på mosen er noen steder av en slik art at det finnes risiko for at det er behov for utskifting av noen taksteiner.

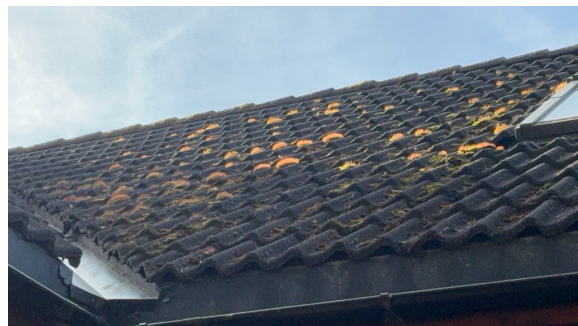
Det er stedvis mosevekst i ulikt omfang på taksteinen, mest utbredt på siden mot nord-øst.

Eksempel på mosevekst.

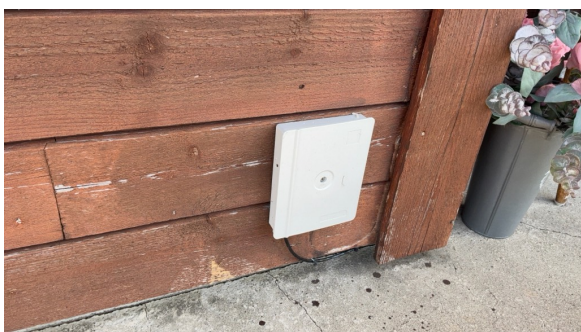
Det er noen steder lokale områder med slitasje.

Eksempel på lokal slitasje.

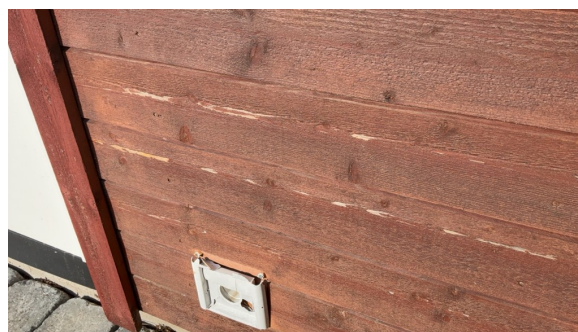
Eksempel på lokal slitasje.

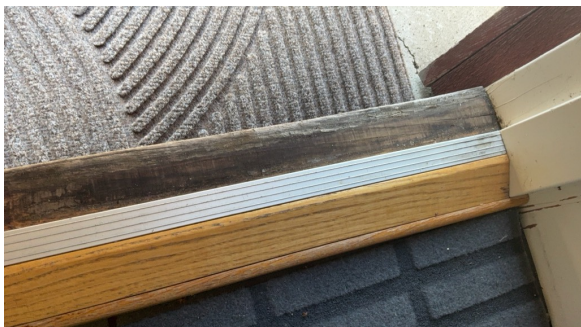
Slitasje på terskel på hovedentre

Justering og tilpasning.

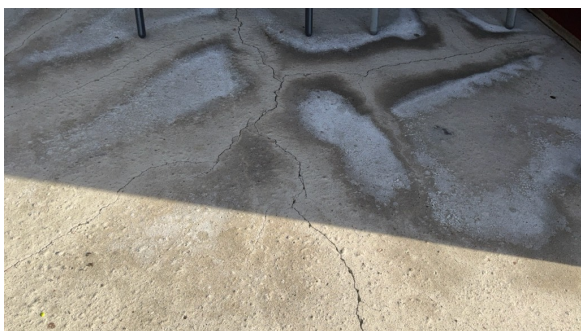
Stort omfang av svinnsprekker, foreløpig kun estetisk betydning.

Det er ikke nødvendig med tiltak.

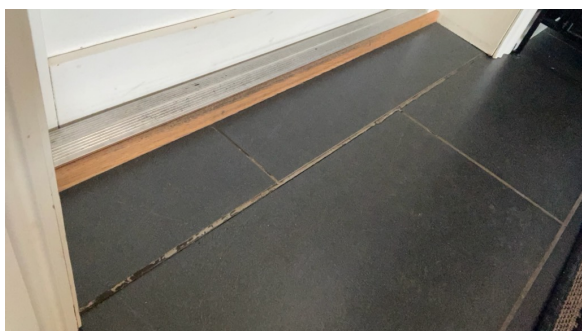
Det er stedvis bom i noen fliser og tegn til at der har vært oppsprekking i fuger. Dette forekommer i hovedsak mot ytterdører og årsaken er normalt at flisene ligger i overgangen mellom støpt plate på mark og grunnmur.

Det sprekker opp i fuger ved dører.

Utskifting av fuger som sprekker opp.

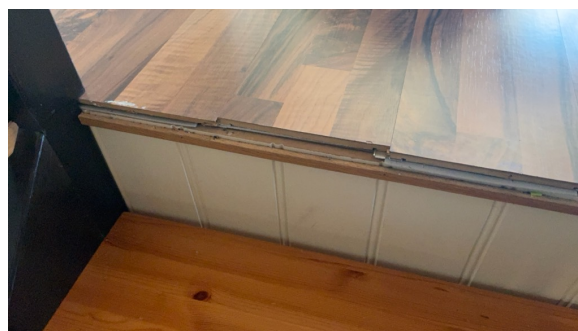
Gjenstår å montere overgangslist ved trapp.

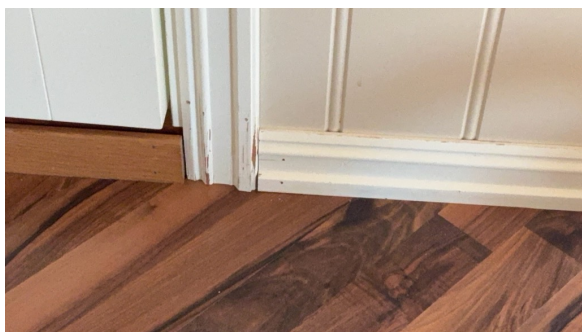
Eksempel på brukslitasje.

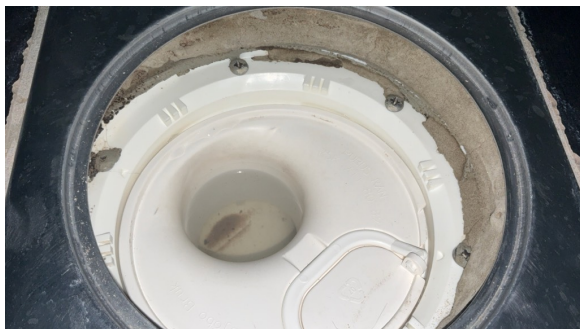
- Det er påvist at høydeforskjell fra topp slukrist til gulv/synlig topp membran ved dørterskel er mindre enn 25 mm.
- Det er påvist avvik i fallforhold til sluk i forhold til krav i forskrift på byggetidspunktet.

- Overvåk tilstanden jevnlig. For å få tilstandsgrad 0 eller 1 må tettesjiktet skiftes ut, men tidspunktet for når dette er nødvendig er vanskelig å si noe om.

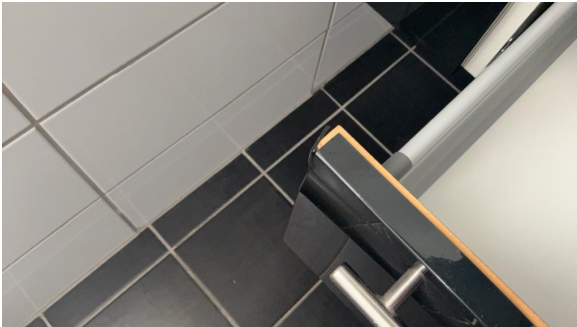
Innredninger har komponenter som har passert halvparten av forventet brukstid.  
Folie på innredning løsner og sprekker opp noen steder.

Det er foreløpig ikke nødvendig med tiltak.

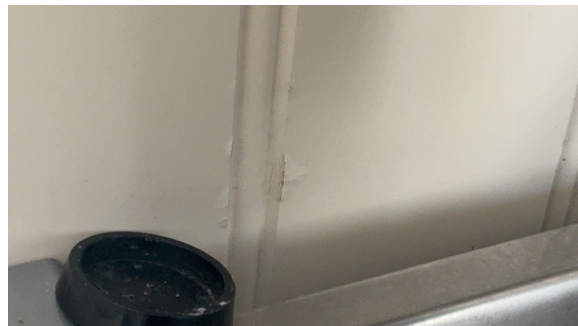
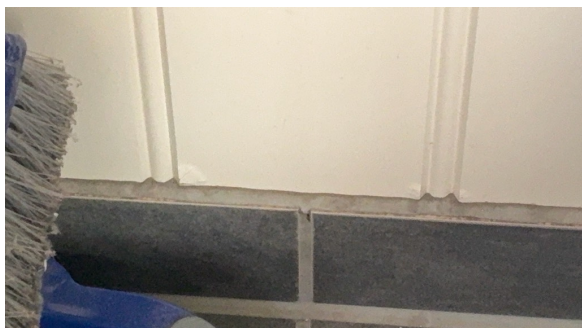
Det sprekker opp i vegghjørner.

Det er små begynnende svelleskader over og under vask.

Forsegling av overganger i vegg hjørner.

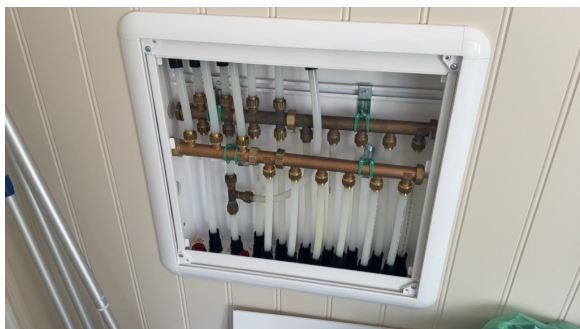
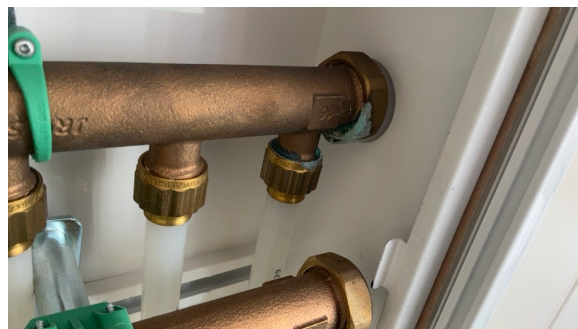
Det er noe lett korrosjon på deler av samlestock, men dette har hatt en sen utvikling siden forrige salg.

- Det er ikke behov for utbedringstiltak siden anlegget fungerer i dag, men ut ifra alder kan skader plutselig oppstå på eldre anlegg.
