Tilstandsrapport

Boligbygg med flere boenheter

Kanalvegen 35 , 2052 JESSHEIM

Rapportdato: 27.04.2026

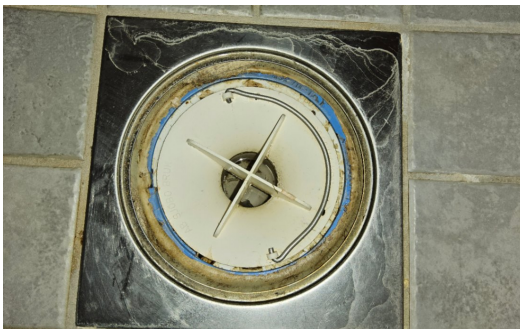
TG 2 Sluk, membran og tettesjikt

Det er plastsluk og membran med ukjent utførelse.

- Mer enn halvparten av forventet brukstid er passert på membranløsningen.
- Mer enn halvparten av forventet brukstid er passert på slukløsningen.

Risikoen for svikt i membranen øker betydelig. Dette kan føre til lekkasjer og fuktskader i underliggende konstruksjoner, spesielt i våtrom eller områder utsatt for vannbelastning. Utbedringskostnader kan bli høye dersom skade oppstår.

Gjennomfør en grundig kontroll av membranens tilstand, inkludert tetthet og eventuelle svakheter.

Vurder forebyggende utskifting av membranen før den svikter, særlig hvis det er vanskelig å oppdage lekkasjer visuelt.

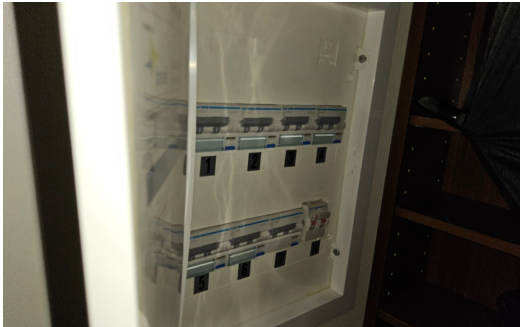
Det elektriske anlegget er vurdert i henhold til NS 3600:2025. Det foreligger ingen registrerte avvik, og anlegget fremstår som funksjonelt ut fra de kontrollene takstmannen har gjennomført. Takstmannen kan ikke utelukke skjulte feil og mangler, da vurderingen er basert på visuell kontroll og fremlagt dokumentasjon.
