# Tilstandsrapport

Boligbygg med flere boenheter

Grundsetmovegen 20 B, 2406 ELVERUM

Befaringsdato: 09.05.2025

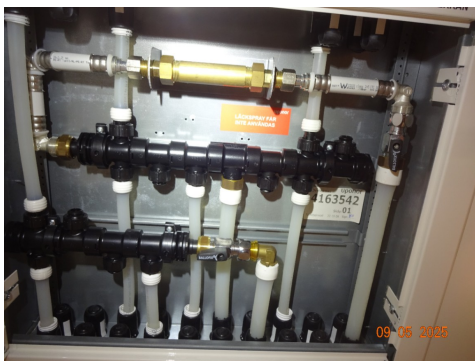
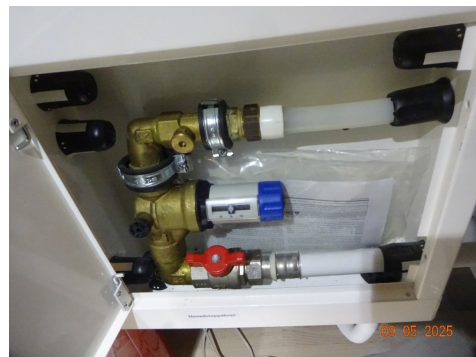
### ! TG 0 Vannledninger

Vannledninger av rør i rør.  
Koblingskap for vannrør i himling over bad/vaskerom.  
Stoppekran plassert i fordelerskap.

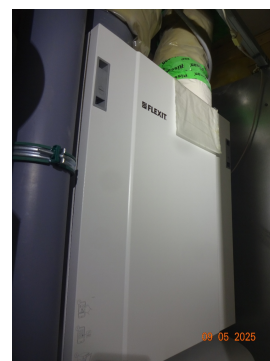
### ! TG 0 Ventilasjon

Balansert ventilasjon med varmegjenvinner.

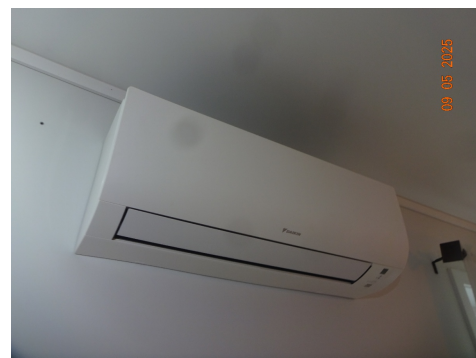
### ! TG 0 Andre VVS-installasjoner

Leiligheten varmes opp i hovedsak med varmepumpe luft- luft og suppleres med elvarme.  
Montert varmepumpe i 2024. Utført av: firma.  
Varmekabler i entré og baderomsgulv.

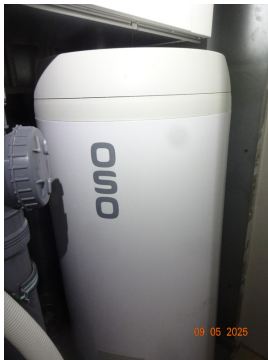
### ! TG 0 Varmtvannstank

Årstill: 2024
