Tilstandsrapport

📍 Viksøya 12, 1870 ØRJE

gnr. 122, bnr. 18

Oppdragsnr.: 13975-1914

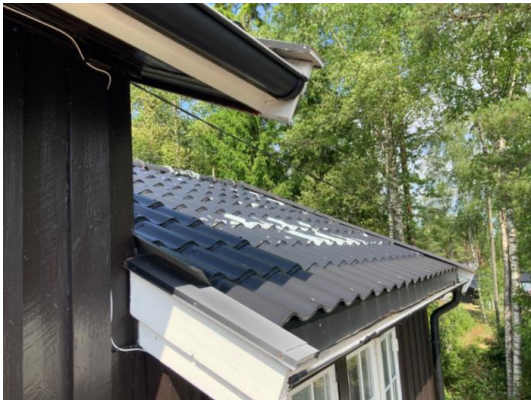
Taktekkingen er av stål-/aluminiumsplater. Taket er besikket fra bakkenivå.

- Alder for taktekingen er ukjent, men antas i tidligere takst å være fra 1984.

- Mer enn halvparten av forventet brukstid er passert på undertak.
- Mer enn halvparten av forventet brukstid er passert på taktekingen.

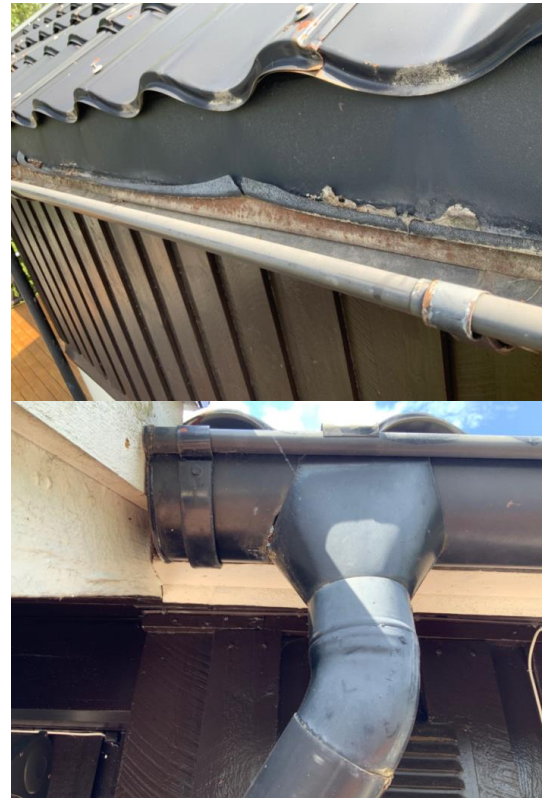
Takrenner, nedløp og beslag er av overflatebehandlet stål. Pipe er helbeslått med blikk over taket.

- Mer enn halvparten av forventet brukstid er passert på renner/nedløp/beslag.
- Takrenner har punktvis lekkasjer.

- Beslag bærer generelt preg av elde og slitasje, påvist avflassing. Ellers påviste punktvis lekkasjer.

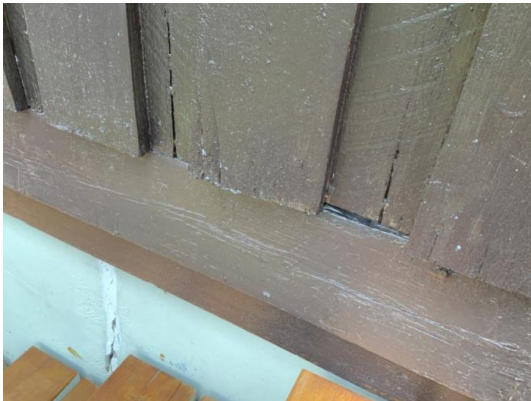
Veggene har bindingsverkskonstruksjon fra byggeåret, ukjent isoleringsgrad. Fasade/kledning har stående bordkledning.

- Det er ingen eller liten lufting i nedre kant av kledning mot grunnmur.
 - Det er værslitt/oppsprukket trevirke/trepaneler.
- Ikke tilstrekkelig med lufting mellom kledning og yttervegg. God lufting er viktig og skal drenere ned og lede ut vann som trenger gjennom regnskjermer, slippe ut eventuell fuktighet fra indre deler av veggens samt gi mulighet for at fuktighet kan tørke ut fra baksiden av regnskjermer.
- Det ble foretatt stikktagninger etter råte/dårlig kledning ved hjelp av en syl, ikke påvist råte, dog påvist dels værslitt trevirke.

- Andre tiltak:
- Vedrørende lufting, kan konstruksjonen fungere med dette avviket, det må dog gjøres utbedringer om avviket skal lukkes. Det vil imidlertid sjelden være økonomisk rasjonelt som et enkeltstående tiltak. Ved bytting av kledning, bør konstruksjon/lufting bygges opp riktig.

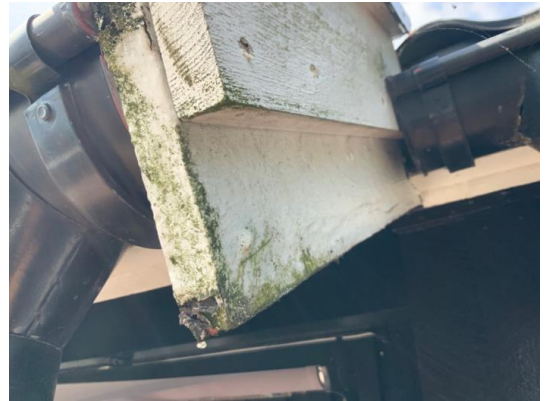
Vindskier.

- Det er avvik:
- Påvist råteskader i noen vindskibord.

- Tiltak:
- Vindskibord med råtedskader må byttes om avviket skal lukkes.

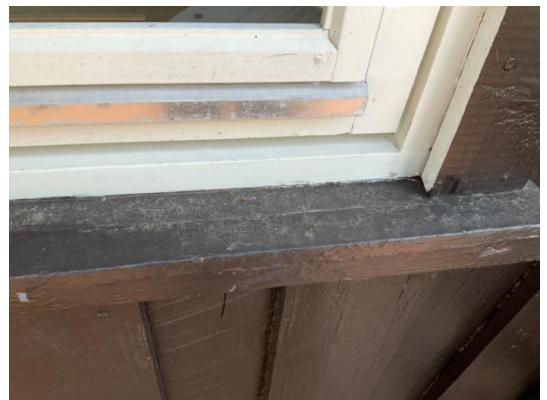
Vinduer har rammer og karmen av tre.
Vindusglass har 2-lags isoler-/energiglass fra 2003, 2007 og 2019.
Ellers vinduer med doble glass fra byggeåret.

- Det er påvist avvik rundt innsettsdetaljer.
 - Karmene i vinduer er slitte og det er sprekker i trevirket.
- Påvist manglende beslag i underkant av enkelte vinduer. Vannbrettbeslag og tetting rundt, og særlig under vinduet, må utføres regntett for å unngå lekkasjer og fuktskader i vegg.
- Vinduer med doble glass er noe værslitt og står ovenfor vedlikehold, ellers ser det ut til at vinduer opprettholder sin tiltenkte funksjon.

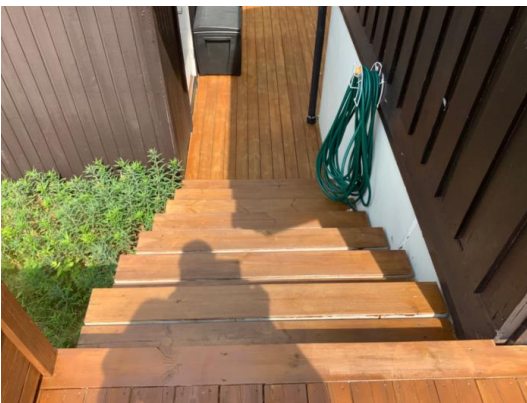
Utvendige trapper i tre.

- Det er ikke montert rekkverk.
- Balkonger, terrasser, trapper, ramper o.l. med høydeforskjell på 0,5 m eller mer til terreng eller underliggende plan, skal sikres med rekkverk.

- Rekkverk må monteres for å lukke avviket.

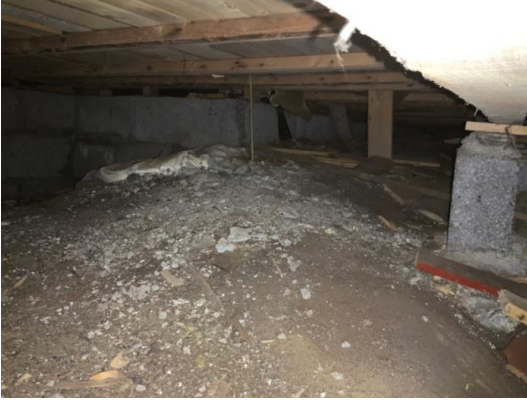
Bygningen har krypkjeller under trebjelkelag.

- Det er begrenset tilgang til hele krypkjelleren.
 - Krypkjeller har en uavklart situasjon, konstruksjon med skadepotensiale
 - Det er påvist noe provisoriske understøttelser av etasjeskiller.
 - Det er registrert symptom på aktivitet fra skadedyr
- Lav krypehøyde i store deler av krypkjeller, deler er derfor ikke inspisert. Krypkjeller i tilbygget del har ingen adkomst og er derfor ikke inspisert. Påvist fjell i dagen i krypkjeller, med naturlig tilsig av vann. Vil være vanskelig å få drenert dette bort fra tomte.
- Ellers ble det påvist nøktern standard på flere understøtter i krypkjeller. Provisorisk trevirke.
- Påvist spor av mus/skadedyr i krypkjeller.

- Ut ifra visuelle observasjoner fra de besiktigede områdene, gir det grunnlag for å forsøke å foreta grundigere undersøkelser i de mindre tilgjengelige områdene. Det kan ikke utelukkes skader i disse områdene.
- Det må gjennomføres ytterligere undersøkelser.

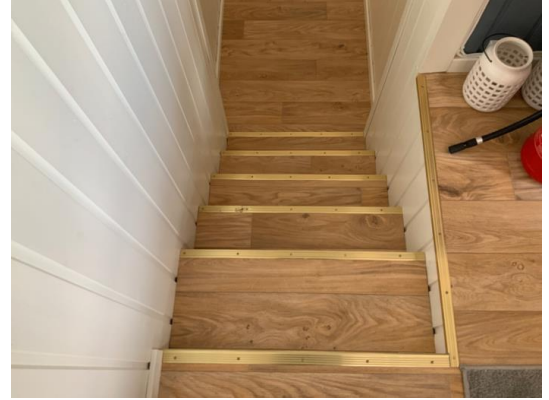
Trapp i tre.

- Det er ikke montert rekkverk.
- Ikke håndlist på begge sider av trapp. Trapp tilfredsstillende ikke dagens krav til trapp. § 12-16 i Byggeteknisk forskrift sier "Trapp skal være lett og sikker å gå i. Trapp skal ha sikker avgrensning og ha håndlist på begge sider".

- Rekkverk må monteres for å lukke avviket.

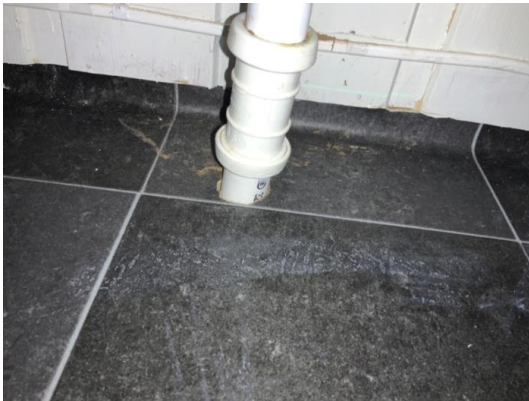
Det er plastsluk og synlig vinylbelegg som tettesjikt.

- Det er påvist utette rørgjennomføringer i våtsone.
- Det er usikkert om rørgjennomføringene er riktig utført.
- Sluk har begrenset mulighet for inspeksjon og rengjøring.
- Grunnet plassering av kabinett, er det usikkert om løsning i sluket er utført riktig. Ellers påvist at belegg ikke tetter rundt gjennomføring i gulvet. Eventuelle lekkasjer vil føre til skader i bjelkelag.

- Andre tiltak:
- Tettesjiktet må byttes/utbedres om avviket skal lukkes.

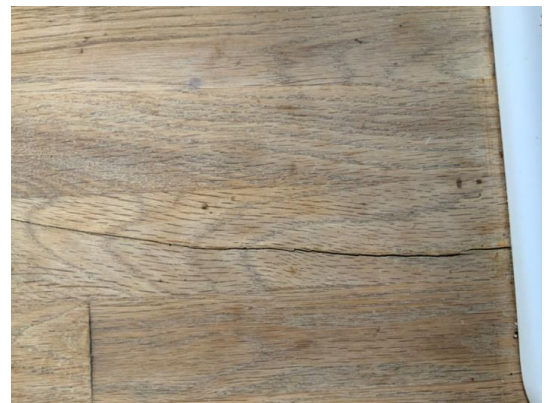
Kjøkken med åpen løsning mot stue, hvor det er plass til spisegruppe. Innredningen er fra 2007, type IKEA, og har slette, 1-speils fronter i tre og benkeplater i tre. Kjøkkenet er utstyrt med integrerte hvitevarer som komfyr, induksjon, oppvaskmaskin samt kjøll- og fryseskap. Kjøkkenvasken er nedsenket i benkeplaten. Kjøkkenventilatoren er plassert over plass til komfyr og induksjon, og er ført ut i det fri.

- Det er påvist skader på overflater/kjøkkeninnredning utover normal slitasjegrad.
- Påvist skade på benkeplaten, utover normal slitasjegrad, ellers påvist dels ujusterte fronter. Kjøkkenet fremstår dog som funksjonelt.

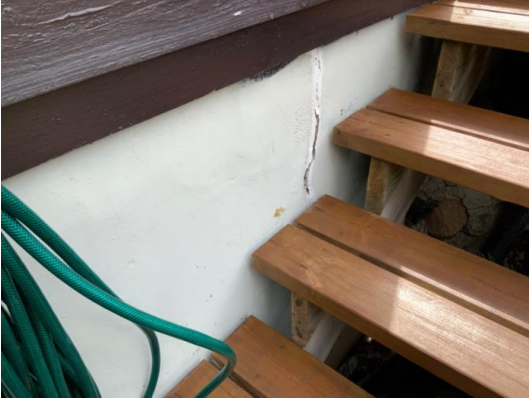
Hytta har ringmur i lettklinkerblokker samt pillarer.

- Det er avvik:
 - Påvist dels sprekker i pillarer og ringmur. Når det oppstår sprekker i puss/mur vil vannbelastningen og faren for frostskafer øke. Skrå sprekker/riss er et symptom på setninger. Horisontal sprekke/riss i grunnmur skyldes sannsynligvis innpressing av kjellervegg. Anbefaler å følge med på videre utvikling.

- Tiltak:
 - Lokal utbedring må utføres for å lukke avviket. Dog anbefalt å følge med på videre utvikling.
