# Tilstandsrapport

Boligbygg med flere boenheter

Høgåsveien 62, 1259 OSLO

Befaringsdato: 02.07.2025

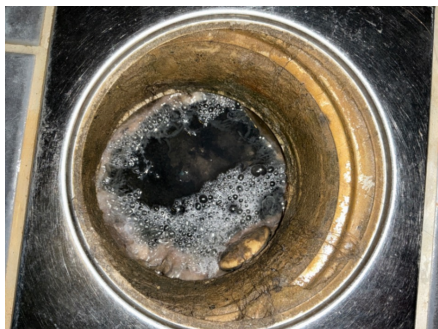
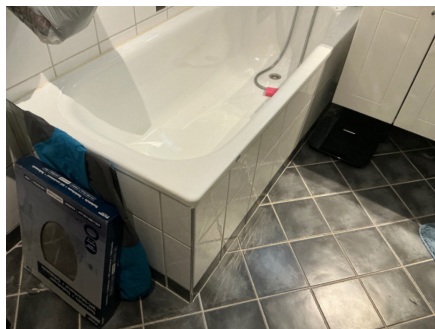
## 1. ETASJE > BAD

Konsekvensen av manglende drensøpale, er at eventuelle lekkasjer fra sistene i vegg ikke enkelt synliggjøres i rommet. Da badet ble bygget var det ikke krav om slik lekkasjesikring, men det anbefales likevel å montere en drensøpale mot gulvet.

Konsekvensen av manglende inspeksjonsmulighet mot innfliset badekar er at det ikke er tilgang til sluk og begrenset lufting, noe som kan medføre fuktproblematikk.
