Tilstandsrapport

Enebolig

Kjølbergvegen 6, 4200 SAUDA

Befaringsdato: 14.05.2024

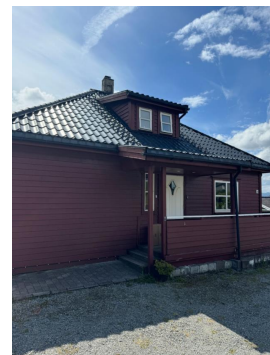
- Det må monteres snøfangere for å oppfylle byggeårets krav.

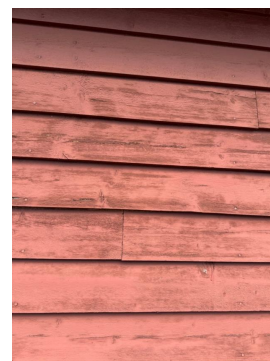
Det mangler bla beslag over vannbord
Kledningen har også noe fuktskader og malingslitasje

Slitasje vegg

Det bør generelt sjekkes rundt dør og vindu med listverksbeslag, I tillegg bør det males og utbedres for fukt og tørkesprekker.

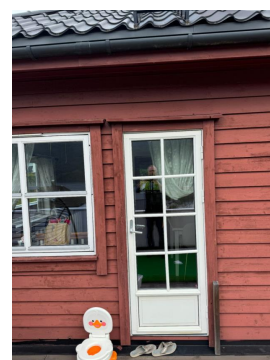
Skjevheter og manglende beslag over vannbord

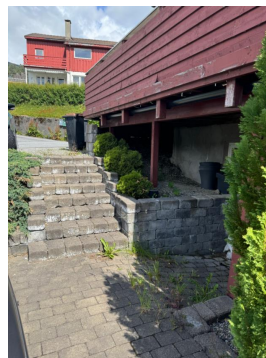
Inngangstrapp med 2 trinn i tre, noe slitt.
Trapp i hagen av brostein, mangler rekkverk.

- Rekkverk må monteres for å lukke avviket.

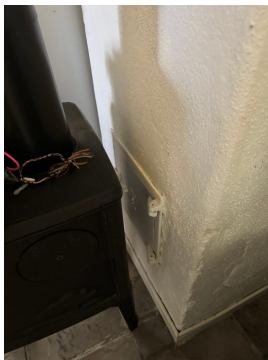
Feiluke i kjeller

- Pipevanger må gjøres tilgjengelig.

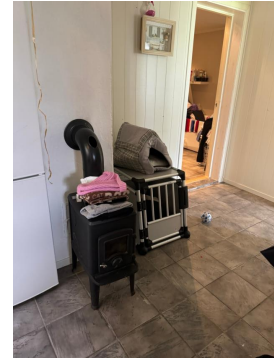
Under 15 % ved måling. Laminat på gulv samt fliser. Avvik i fliser på gang. Der er det bom. Det er en overgang ved siden av ovenn, en høydeforskjell.

Feil og skader må utbedres.

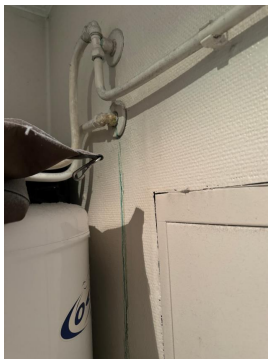
Det ble bl.a. oppdaget fuktskader på vegg og list under rørsentral grunnet en lekkasje i et rør ved varmtvannstank.

Lekkasje i vannrør

- Overflater må utbedres eller skiftes.

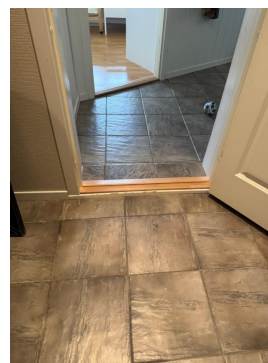
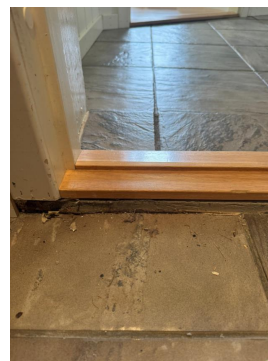
- Det er mulighet for at det kan forekomme vannlekkasje på våtrommet hvor vann ikke vil gå til sluk.
- Det er påvist at høydeforskjell fra topp slukrist til gulv/synlig topp membran ved dørrterskel er mindre enn 25 mm.
- Det er påvist avvik i fallforhold til sluk i forhold til krav i forskrift på byggetidspunktet.

Ingen membran brettet opp

- Det må foretas utbedring av fallforhold.

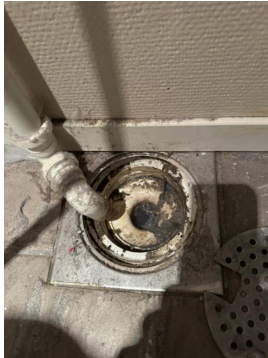
Ingen membran eller klemring

- Det må foretas tiltak for å lukke avviket.

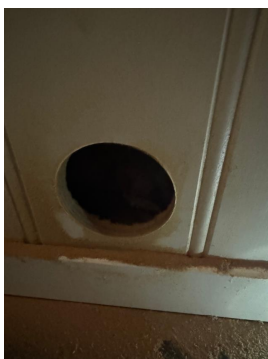
Det er boret hull i soverom ved skillevegg bak dusjkabinett. Ingen avvik.

Hulltaking vegg soverom bad dusjkabinett

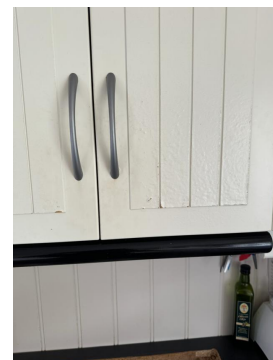
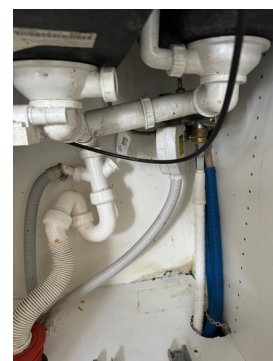
Både glatte fronter og profilerte hvite fronter i kjøkken, som har en god del overflateskader. Eier har opplyst at både stekeovn, micro og platetopp skal skiftes ut før salg. Avdekket fuktskader i benkeskap under vask.

- Det er påvist skader på overflater/kjøkkeninnredning utover normal slitasjegrad.
- Det er påvist skader/fuktskjolder i kjøkkengulvet.
- Det er ved bruk av fuktindikator rundt utsatte hvitevarer påvist indikasjoner på fuktighet.
- Det er påvist at overflater har noe skader.

- Det må foretas lokal utbedring.

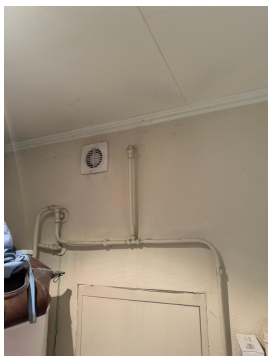
Fra 2005. Vanntilkobling mellom varmtvannstank og vannsentral må utbedres grunnet lekkasje.

- Det må foretas tiltak for å lukke avviket.
