# Tilstandsrapport

Boligbygg med flere boenheter

Lørenveien 59B , 0585 OSLO

Befaringsdato: 27.01.2026

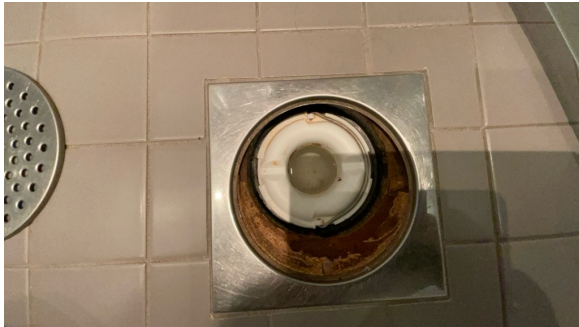
## 🕒 TG 1 Sluk, membran og tettesjikt

Det er plastsluk. Membranen er festet til klemringen på sluket.

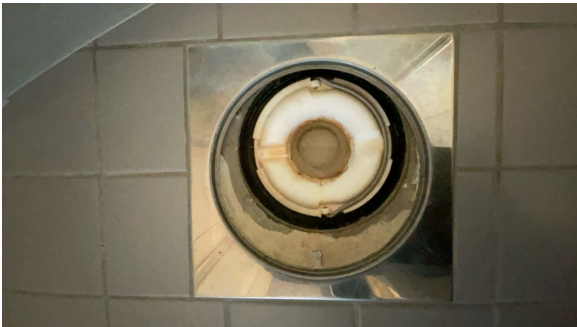
### 📍 TG 1 Sluk, membran og tettesjikt

Det er plastsluk. Membranen er festet til klemringen på sluket.
