# Tilstandsrapport

Leilighet

Sandvikbakken 28 , 4329 SANDNES

Rapportdato: 18.05.2026

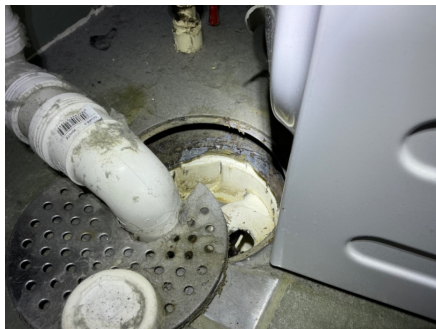
TG 3 er satt fordi våtrommet er eldre enn 1997 (1990), og våtrommets forventede brukstid er oversteget.

Badet har normal funksjon per dags dato. Membran i sluk er ikke tilkoblet sluk med klem-ring og og kan ikke forventes å være tett. Arbeid er ikke fagmessig utført.

Membranen er i slutten av sin forventede levetid, og det anbefales fortsatt å benytte tett dusjkabinett slik at gulv og vegg ikke blir utsatt for fritt vann frem til eventuell oppgradering gjennomføres.

Konsekvensen av å ikke oppgradere våtrommet er økt risiko for lekkasjer og fuktskader.

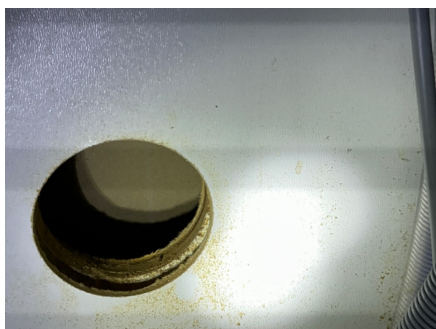
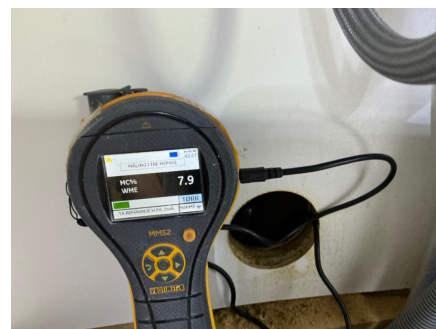
Det gjøres oppmerksom på at hull-taking er tatt i et område som ikke er utsatt for fritt vann. Hull-taking er foretatt fra tilstøtende rom (seksjon på kjøkken) uten å påvise avvik. Det gjøres oppmerksom på at fuger ikke er tette. Det vil derfor ikke være unormalt med fukt mellom fliser og membran.

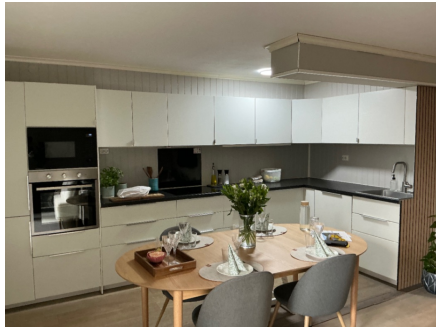
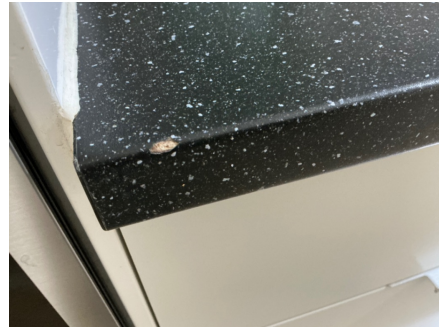
mikrobølgeovn, integrert oppvaskmaskin og integrert kjøleskap. Skade på benkeplate ved steikeovn vurderes som normal slitasje.

Skade på benkeplate ved steikeovn.

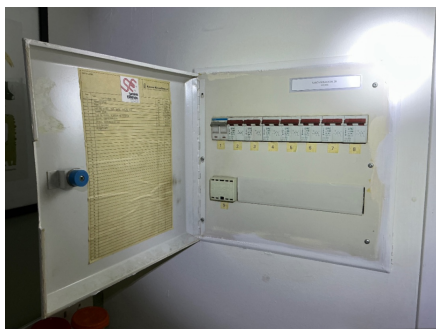
Samsvarserklæring for opprinnelig installasjon av elektrisk anlegg foreligger ikke. Samsvarserklæring er dokumentasjon som viser at et elektrisk anlegg eller en installasjon er utført i samsvar med kravene i gjeldende forskrifter. El-anlegget kan ha feil og mangler som en forenklet kontroll ikke vil avdekke. Anlegget er utover dette ikke vurdert av bygnings-sakkyndig.

Sikringsskap står i bod.
