# Tilstandsrapport

Selveierleilighet

Nannestadvegen 528, 2032 MAURA

Befaringsdato: 03.12.2025

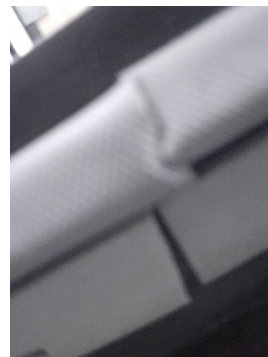
tetningslist entredør med skade

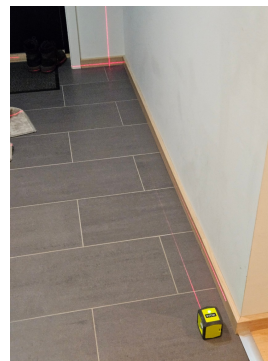
Etasjeskillere i betongdekke. Etasjeskillere med brann-/lydskille mot naboelighet fremstår som utført etter gjeldende brann- og lydkrav for byggeåret. Påstøp på baderommet. Høydeavviksmålinger i stue/kjøkken, soverom og entre.

- Det er målt høydeforskjell på mellom 15-30 mm gjennom hele rommet. Tilstandsgrad 2 gis med bakgrunn i standardens krav til godkjente måleavvik.
- Målt høydeforskjell på mellom 10 - 20 mm innenfor en lengde på 2 meter. Tilstandsgrad 2 gis med bakgrunn i standardens krav til godkjente måleavvik.

Høydeavviksmålinger i entre med avviksregistreringer over normale toleranser, registrerte avvik med 18 mm over 2 m målelengde. Høydeforskjeller fremstår tilknyttet utførelse fra byggeåret.

- For å få tilstandsgrad 0 eller 1 må høydeforskjeller rettes opp. Det vil imidlertid sjelden være økonomisk rasjonelt som et enkeltstående tiltak i en bolig som dette. Dersom boligen en gang skal renoveres, kan man vurdere slike tiltak.

Det anses ikke nødvendig med umiddelbare tiltak. Evt utbedringer kan vurderes ved planlagte rehabiliteringer.

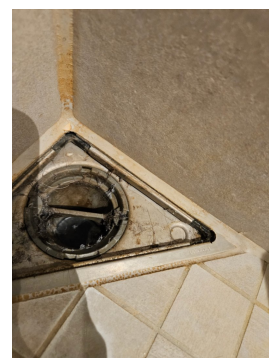
Badet er opplyst å være utført med smøremembran. Smøremembran og slukmansjett kunne ikke påvises ved slukpotte av plast. Fremlagt ferdigattest hvor uavhengig kontroll inngår som en del av dokumentasjonen.

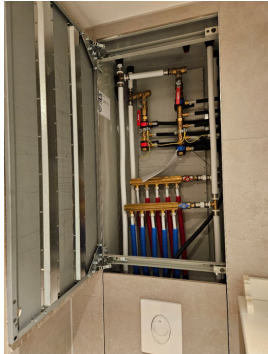
fordelerskap for forbruksvann og vannbåren varme
