# Tilstandsrapport

Enebolig

Oluf Melvolds gate 66, 2318 HAMAR

Befaringsdato: 25.03.2025

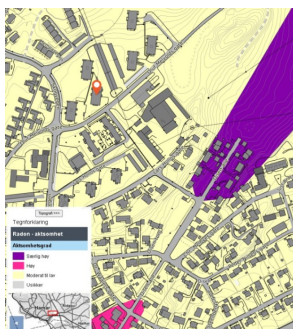
Bygningen ligger i et område som er definert med moderat til lav aktsomhetsgrad i kartet.

- Det bør gjennomføres radonmålinger.

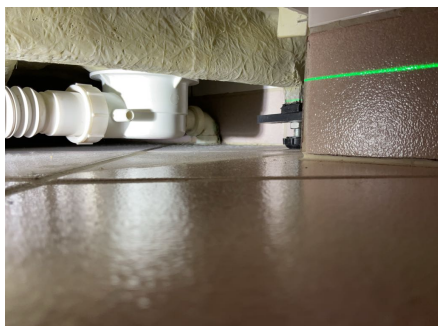
Ingen synlig mansjett rundt rør fra dusjkabinett.

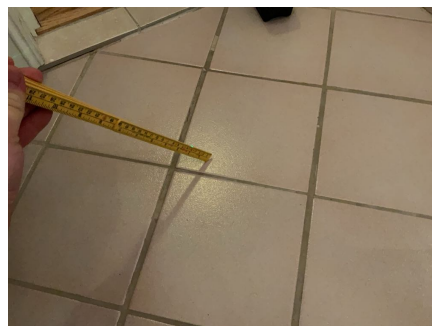
Bom/hullyd på fliser ved dør.

- Gjennomføre ytterligere undersøkelser og foreta utbedring av skade.
- Det må foretas utbedring av fallforhold.

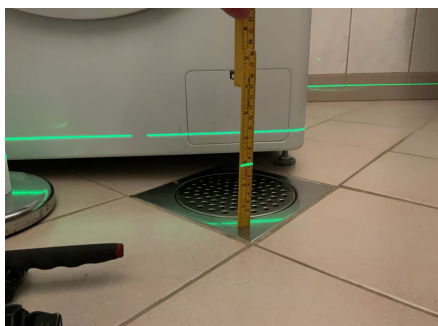
Målt fall til sluk: 22mm.

For å oppnå tilstandsgrad 0 eller 1, må man bygge om gulvet slik at det har riktig fall mot sluket. Dette vil imidlertid sjelden være økonomisk forsvarlig som et enkeltstående tiltak. Ved en eventuell renovering, påse at gulvet bygges med riktig fall mot sluket.

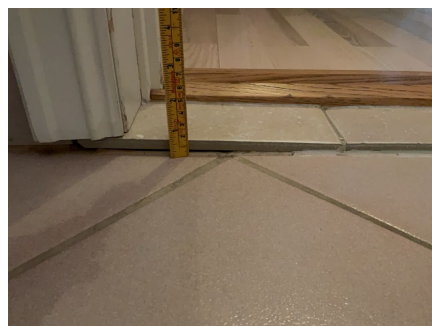
Ingen synlig oppbrett av membran ved terskel.

- Det må gjøres tiltak for å lukke avviket.
- Overvåk tilstanden jevnlig. For å få tilstandsgrad 0 eller 1 må tettesjiktet skiftes ut, men tidspunktet for når dette er nødvendig er vanskelig å si noe om.

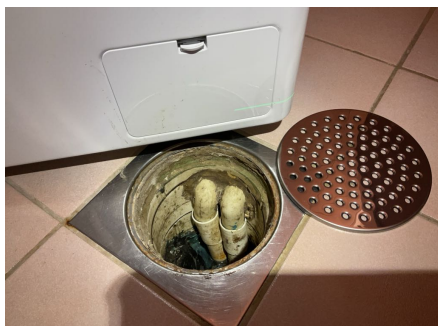
Kontroll av sluk.

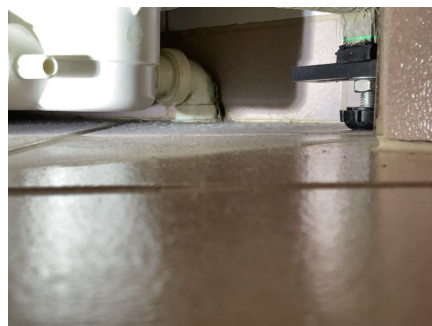
Utettheter i membran rundt rørgjennomføringer.

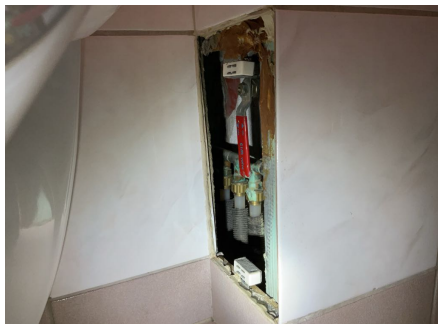
Stoppekran plassert på bad.

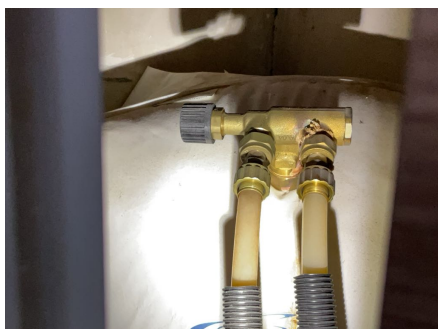
Korrodering på kobling.

- Det må foretas tiltak for å lukke avviket.

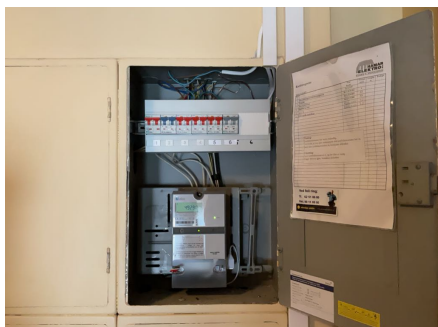
Sikringskap plassert i felles oppgang.
