# Tilstandsrapport

📍 Uranienborgveien 26, 0259 OSLO

# gnr. 213, bnr. 425, snr. 14

Rapportdato: 14.01.2026

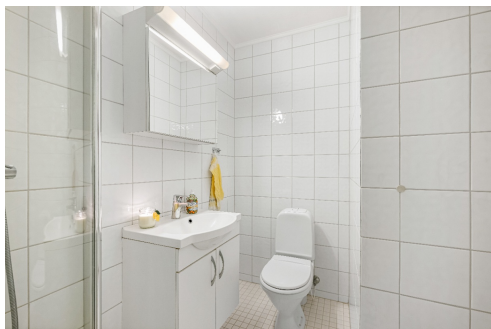
PS: Det er byttet til ny innredning etter befaring.

Det er dør med ikke fuktbestandige materialer i våtsonen (ved vask, dusj, badekar, osv.), løsningen eller byggematerialet er uegnet.

Dør i våtsone kan være utsatt for fuktpåvirkning.

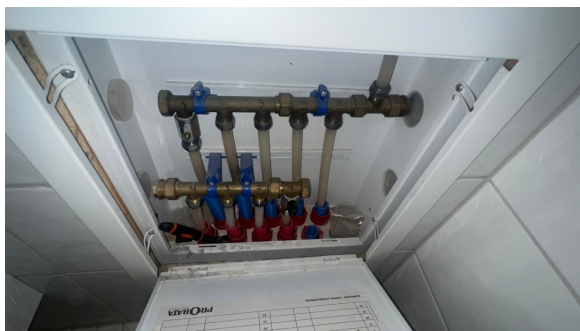
Manglende tettemuffer kan medføre at vann ved lekkasje trenger inn i omkringliggende konstruksjoner uten å oppdages tidlig. Dette øker risikoen for skjulte fukt- og råteskader ved en eventuell lekkasje.

Det anbefales å montere tettemuffer i endene av varerørene på rør-i-rør-systemet, slik at gjennomføringer blir tette og eventuelt lekkasjevann ledes kontrollert tilbake til vannskap (som igjen skal ha overløp til sluk).
