# Tilstandsrapport

📍 Sandstuveien 35, 1184 OSLO

# gnr. 160, bnr. 467, snr. 4

Befaringsdato: 29.07.2023

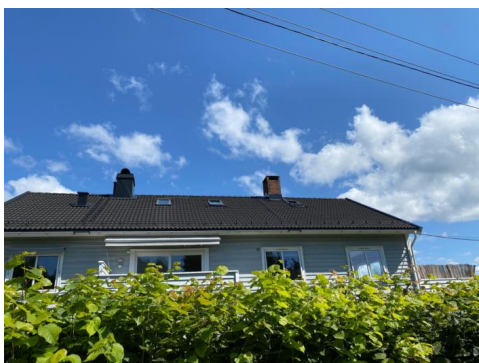
Taktekkingen er av betongtakstein. Taket er besiktiget fra bakkenivå.

- Mer enn halvparten av forventet brukstid er passert på taktekkingen.
- Mer enn halvparten av forventet brukstid er passert på undertak.

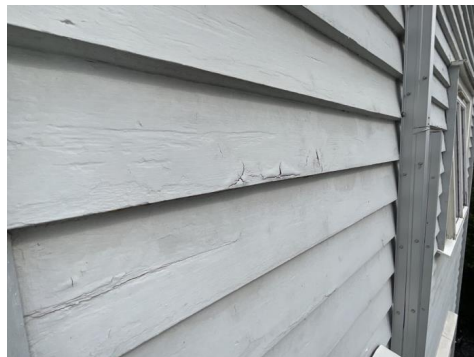
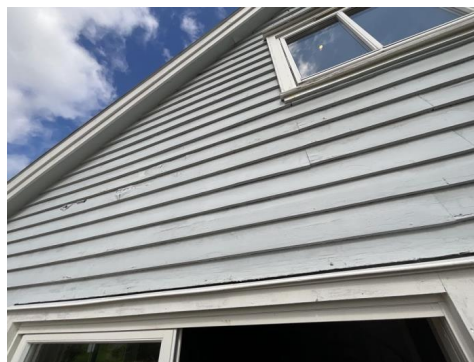
Veggene har trekonstruksjon av ukjent utførelse. Fasade/kledning har liggende bordkledning.

- Det er påvist spredte råteskader i bordkledningen.

- Råteskadet trekledning må skiftes ut.

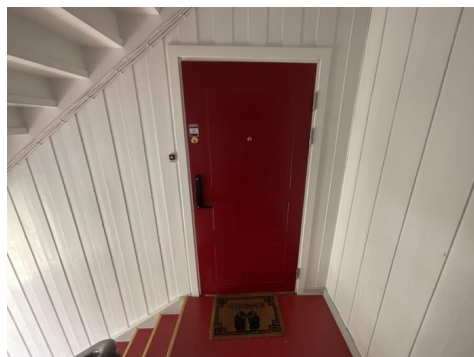
Vedlikehold ol;  
Enkelte små riper/sår, men alt vesentlig normal brukslitasje.

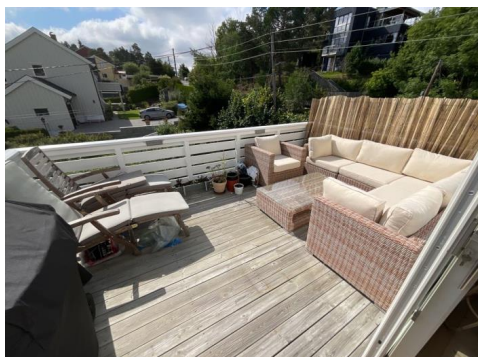
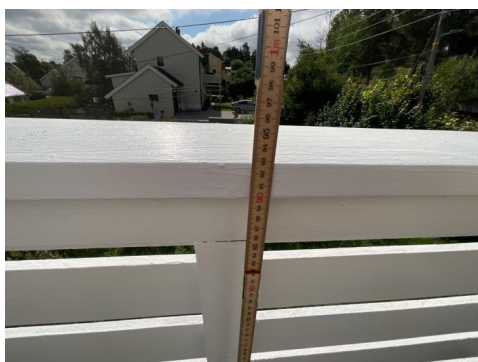
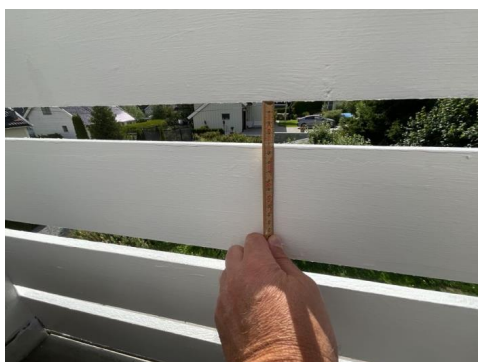
Fra stuen er det utgang til en terrasse i trekonstruksjoner.

- Åpninger i rekkverk er ikke i henhold til krav i dagens forskrifter.
- Rekkverket er for lavt i forhold til dagens krav til rekkverkshøyder.

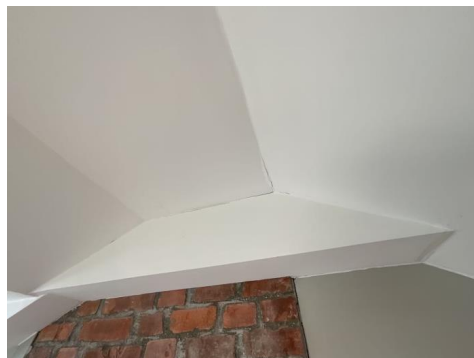
Sprekker i overganger

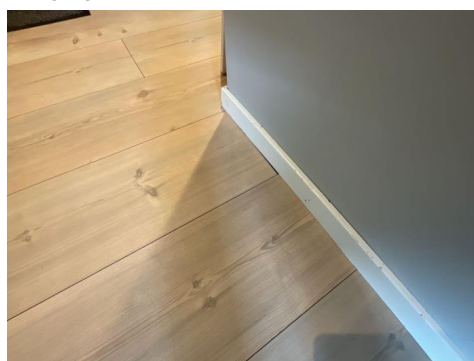
Gap mellom gulv og gulvlister

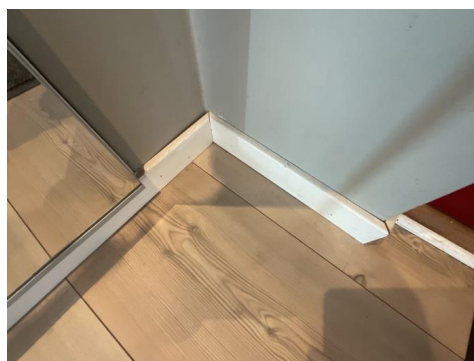
Noe enkel utførelse av belistning.

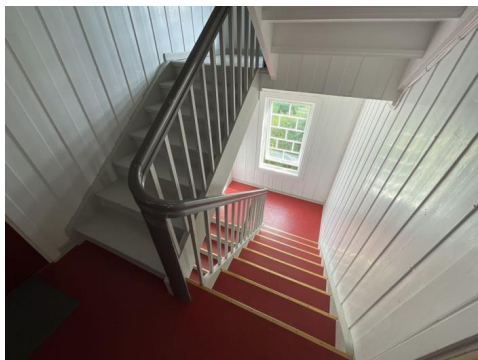
Felles trapperom med malt tretrapp og belegg i trinnene.

- Rekkverkshøyder er under dagens forskriftskrav til rekkverk i trapper.
- Åpninger i rekkverk er større enn dagens forskriftskrav til rekkverk i trapper.
- Det mangler håndløper på vegg i trappeløpet.

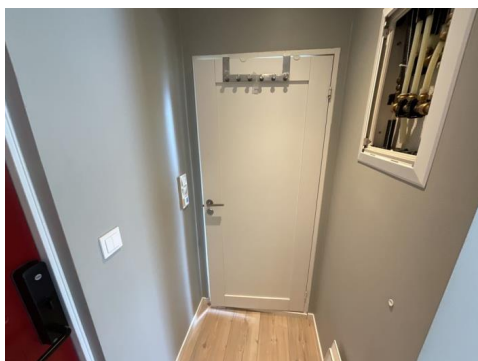
Innvendig har boligen malte fyllingsdører.

- Det er påvist avvik som tilsier at det bør foretas tiltak på enkelte dører.

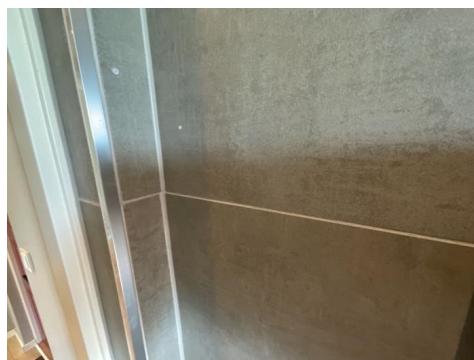
Noe enkel utførelse.

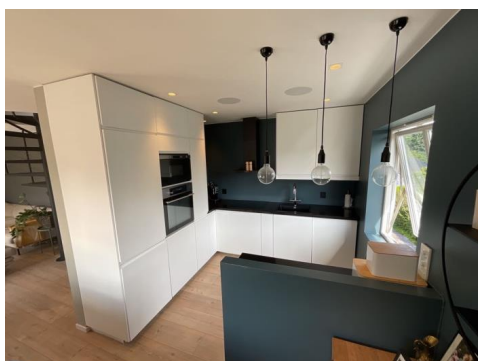
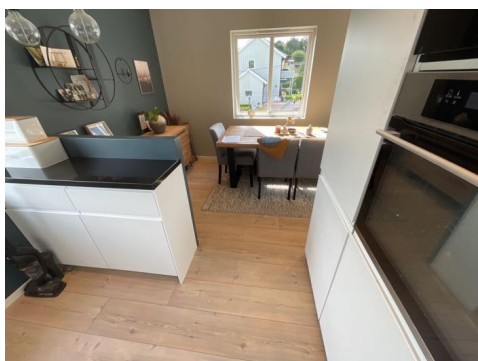
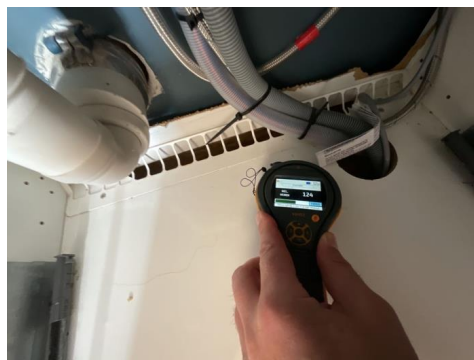
Oppvaskmaskinen er ikke festet, og enkelte fronter har litt behov for justering.

Det er ikke påvist tegn på at det er montert lekkasjedeteksjon ved oppvaskmaskin/oppvaskkum, dette er et krav på kjøkkenet ut ifra alder, og på bakgrunn av dette gis TG 2.

Det bør monteres lekkasjedeteksjon ved oppvaskmaskin/oppvaskkum.

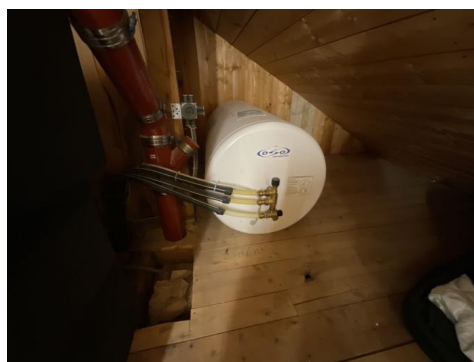
Varmtvannstanken er på ca. 200 liter, plassert på kneloftet.

- Det bør etableres tilfredsstillende avrenning eller lekkasjesikring ved varmtvannstank.
