# Elgstien 8 4103 JØRPELAND

## Tilstandsrapport Eierskifte

Boligtype: Enebolig

Byggeår: 2008

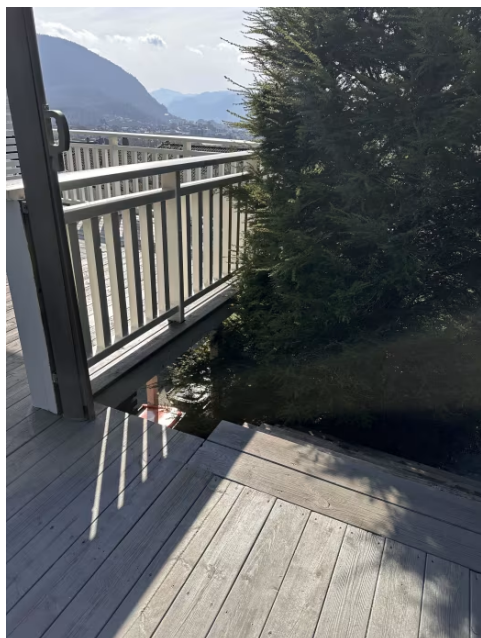
| Sørvest vendt balkong på 44 kvm. Belagt med terrassebord, utgang via balkongdør fra stue / kjøkken. | |

Det registreres at terrassebord ligger stedvis helt tett, fare for vannsamlinger på balkong.

TG-3 Manglende rekkverk v/ trapp.

Rekkverkshøyden er målt til 95 cm. Dette er lavere enn dagens forskriftskrav på 100 cm. men tilfredsstiller krav på oppføringstidspunktet. Ingen tiltak er påkrevd.

Vurdere å bytte ut terrassebord som ligger tett, for å bedre drenering av vann og etablere manglende rekkverk v / trapp.
