Tilstandsrapport

Boligbygg med flere boenheter

Smalgangen 15 , 0188 OSLO

Befaringsdato: 26.03.2026

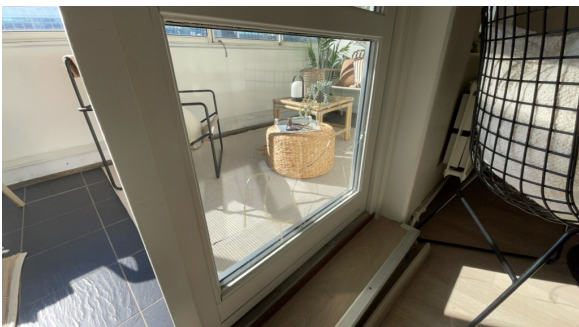
TG 2 Dører

- Det er påvist dører med punkterte eller sprukne glassruter.

Det er sprekk i vinduet i balkongdøren.

Det er bruksslitasje på entredøren.

Det er en skade på innsiden/toppen av entredøren. Det må påregnes vedlikehold av entredøren.

- Dører med punkterte/sprukne glass må påregnes skiftes ut, enten hele døren eller kun selve glassene.

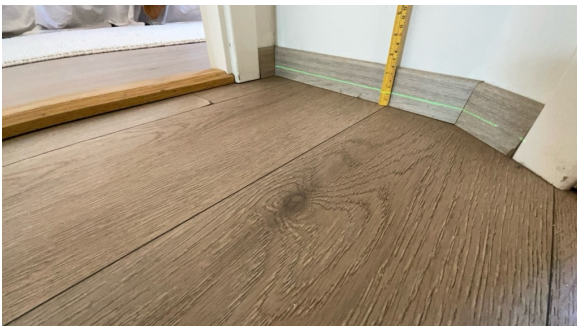
TG 3 Etasjeskille/gulv mot grunn

- Målt høydeforskjell på over 30 mm gjennom hele rommet. Tilstandsgrad 3 gis med bakgrunn i standardens krav til godkjente måleavvik.

Med bruk av nivelleringslaser ble det registrert totalt avvik i leilighetens lengde på mellom 15 og 50 mm, i tillegg til lokale skjevheter.

Tilstandsgrad 3 gis med bakgrunn i standardens krav til godkjente måleavvik.

- For å få tilstandsgrad 0 eller 1 må høydeforskjeller rettes opp. Det vil imidlertid sjelden være økonomisk rasjonelt som et enkeltstående tiltak i en bolig som dette. Dersom boligen en gang skal renoveres, kan man vurdere slike tiltak.

Kostnadsestimat: 20 000 - 100 000

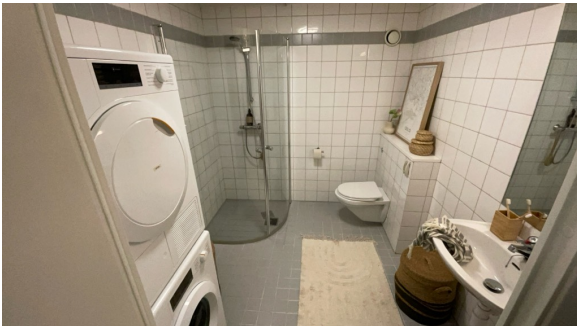
TG 3 Generell

TG 3 pga: Badet er et prefabrikkert badekabin fra 1991. Det er sprekker i noen veggfliser.

- Våtrommet må oppgraderes for å tåle normal bruk etter dagens krav.

En må forvente generell oppgradering av våtrommets tettesjikt/membran for at våtrommet skal tåle en normal bruk etter dagens krav (tett våtsone).

Det er sprekker i noen veggfliser, delvis knust veggflis ved siden av døren.

En samlet TG 3 for rommet er satt med bakgrunn i alder.

- Våtrommet har behov for omfattende oppgraderinger. For å sikre en løsning som oppfyller gjeldende krav, bør tettesjikt, sluk og røropplegg oppgraderes og dokumenteres.

Kostnadsestimat: 200 000 - 500 000

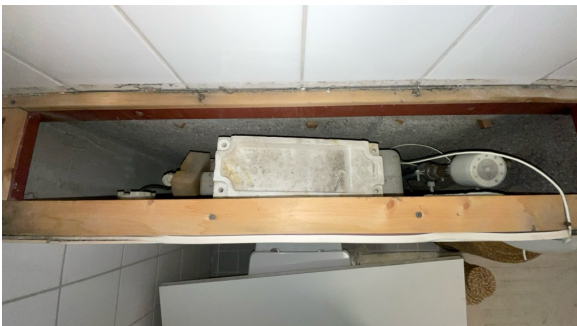
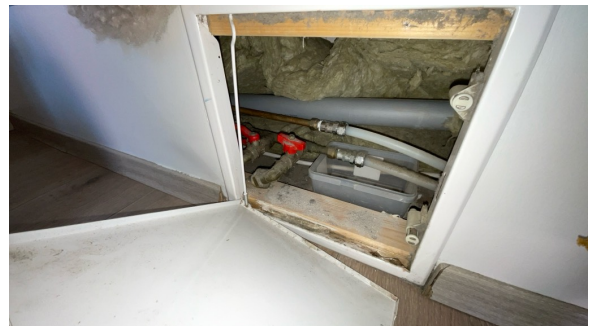
! TG 3 Vannledninger

- Mer enn halvparten av forventet brukstid er passert på innvendige vannledninger.
- Stoppekran er ikke lokalisert eller tilgjengelig.

Kobberrør ligger helt/delvis skult i konstruksjonen. Dette er forbundet med risiko for skade ved lekkasje/kondensering fra rør.

TG 3 pga: Fant ikke stoppekran til sanitærutstyret på badet.

- I forbindelse med oppgradering av våtrom vil det være naturlig med utskiftning av rør.
- Det er ikke behov for utbedringstiltak siden anlegget fungerer i dag, men ut ifra alder kan skader plutselig oppstå på eldre anlegg.

Det anbefales å montere stoppekraner til badet.

Det er 2 stoppekraner i luken på det ene badet som må plugges, åpent i enden av stoppekranene.

Kostnadsestimat: Under 20 000

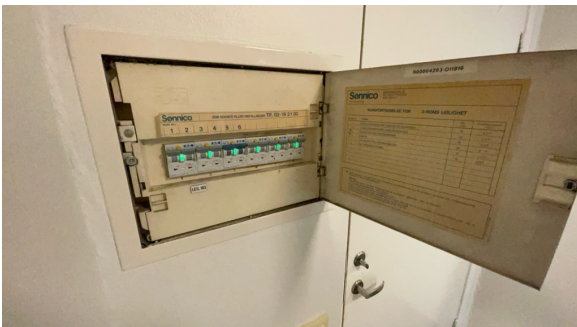
Ja Boligen har et elanlegg uten dokumentasjon. Det bør gjennomføres en utvidet el-kontroll av en kvalifisert elektrofaglig person, og nødvendige tiltak vurderes deretter.
