# Tilstandsrapport

Fritidsbolig

Ørkenveien 101, 1878 HÆRLAND

Befaringsdato: 25.04.2025

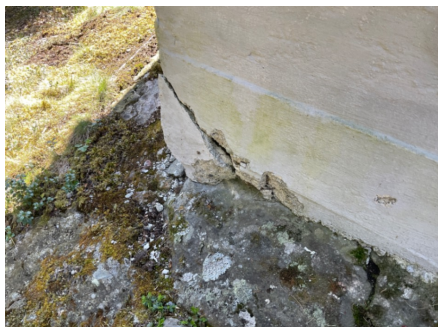
- Grunnmuren har sprekkdannelser.

- Lokal utbedring må utføres.

**Kostnadsestimat: Ingen umiddelbar kostnad**
