# Tilstandsrapport

Boligbygg med flere boenheter

Sukkevannslia 84, 4638 KRISTIANSAND

Rapportdato: 28.01.2026

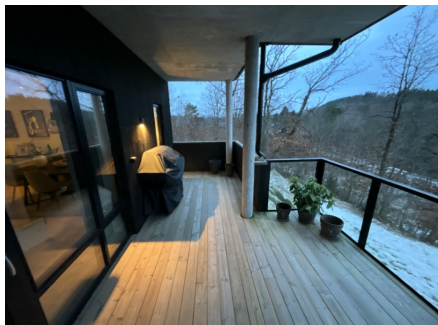
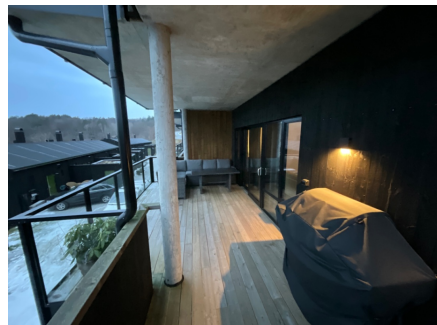
### TG 0 Balkonger, terrasser og rom under balkonger

Veranda med utgang fra stue. Dekke av terrassebord. Rekkverk av glass/metall og tre.

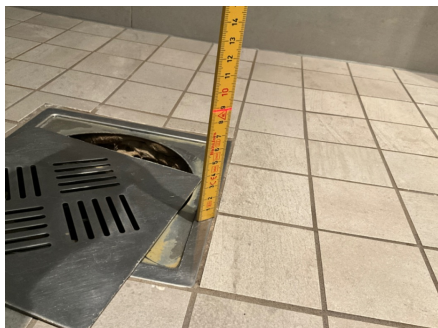
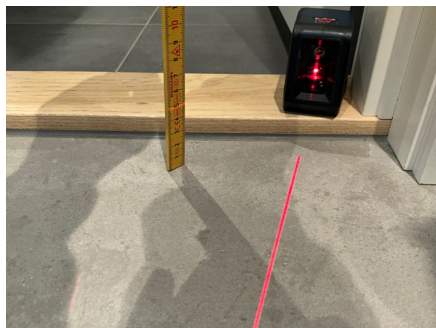
## TG 0 Overflater Gulv

Det er flislagt gulv med elektriske varmekabler. Det er ca 50 mm. høydeforskjell fra flis ved dør til slukrist. Oppkant ved dør.

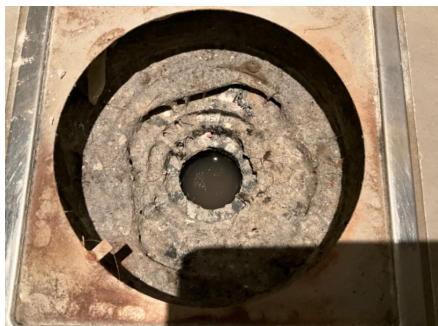
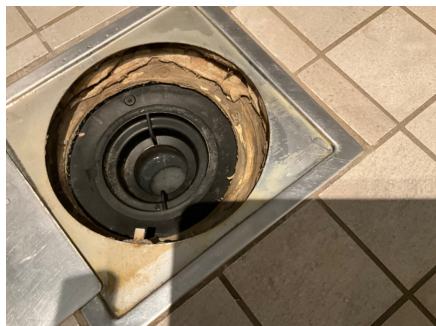
## TG 0 Sluk, membran og tettesjikt

Det er plastluker og smøremembran med dokumentert utførelse.

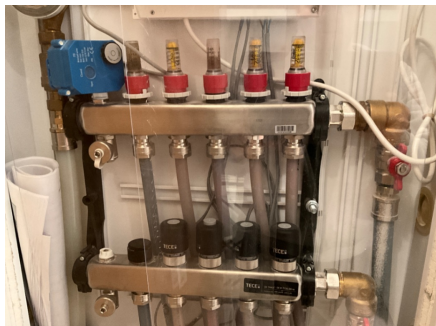
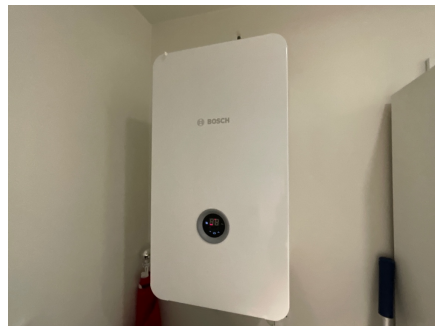
## TG 0 Vannbåren varme

I leiligheten er det vannbåren varme i gulvene i stue/kjøkken og gang.

Inspeksjonen innebærer å sjekke etter lekkasjer i koblinger på synlige deler. Ventiler er ikke funksjonstestet, årlig kontroll av denne typen anlegg må forventes.

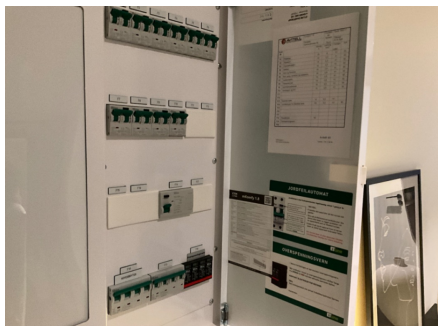
Det elektriske anlegget har automatsikringer.
