# Tilstandsrapport

📍 Lutomtveien 13 B, 1852 MYSEN

# gnr. 266, bnr. 31, snr. 4

Oppdragsnr.: 21049-1542

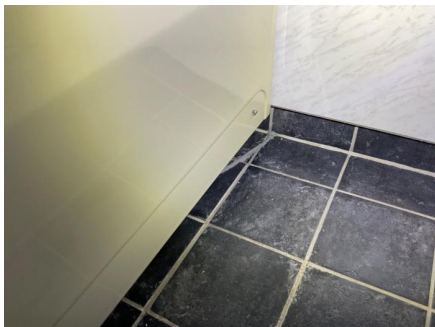
Det ble ikke påvist membran i sluk som har begrenset mulighet for inspeksjon under badekaret. Fra hulltakingen kan man se baksiden av sokkelflis uten membran. Det har tidligere vært en vannlekkasje fra badet som er utbedret med silikon. Utbedringer er kun midlertidig løsning og ikke tilfredsstillende. En må forvente generell oppgradering av våtrommets tettesjikt/membran for at våtrommet skal tåle en normal bruk etter dagens krav (tett våtsone). En samlet TG 3 for rommet er satt med bakgrunn i manglende tetthet i våtsonen på rommet.

Ved bruk av badekar blir ikke tettesjiktet fuktbelastet på samme måte som når man dusjer rett på flis. Løsningen vil fungere frem til en eventuell lekkasje oppstår, men gir ingen garanti for manglende tettesjikt.

**Kostnadsestimat: 100 000 - 300 000**

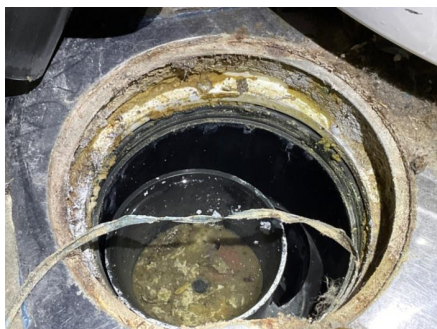
Våtrommet er i daglig bruk, men pga manglende tettesjikt vil det være påregnelig med en oppgradering.

**Kostnadsestimat: 50 000 - 100 000**

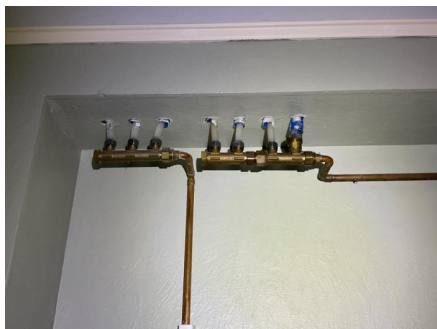
Lokal utbedring må påregnes.
