# Tilstandsrapport

Enebolig

Skedsmovegen 103, 2056 ALGARHEIM

Befaringsdato: 26.03.2025

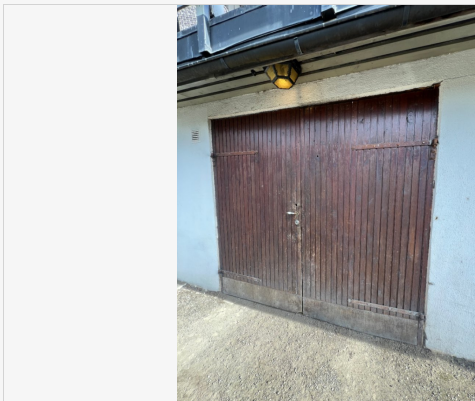
## Garasje

Garasje/uthus oppsatt på støpt plate må mark. Vegger er over bakken utført i Leca, utvendig pusset mur. Elementer i etasjeskillet over. Plassbygd sidehengslet port. Det er vannbåren varme i gulvet. Eier har opplyst om at ca halv parten er ute av drift pga. tett/tette rør. Det er opplagt vann og strøm i garasjen. Det bygget et kontor på ca 9 m2 inne i garasjen. Det er registrert sprekkdannelser i mur puss.

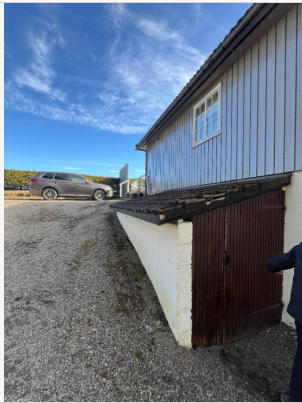
## Bod

Bygningen har vedlikeholdsbehov.
