Skedsmovegen 103, 2056 ALGARHEIM

**Innholdsrik enebolig over to plan  
med landlig beliggenhet | Solrik  
tomt og stor terrasse | Integrert  
garasje**

# Tilstandsrapport

Befaringsdato: 26.03.2025

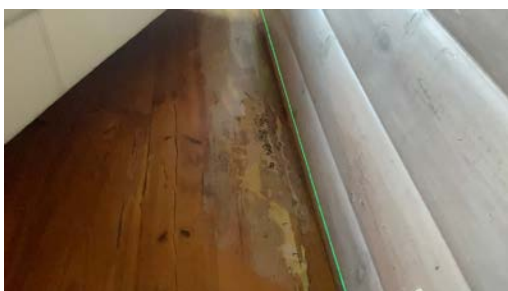
## TG 2 Innvendige trapper

Innvendige trapper mellom etasjer er utført i trekonstruksjoner. 84cm

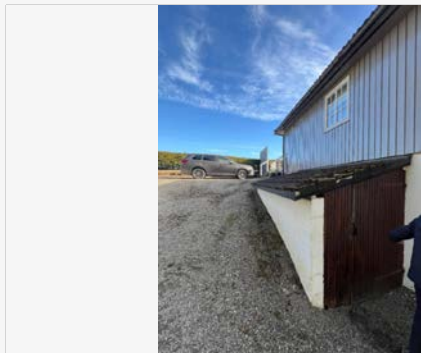
## Bod

Bygningen har vedlikeholdsbehov.
