# Tilstandsrapport

📍 Texas 49, 2438 GRAVBERGET

# gnr. 86, bnr. 66

Rapportdato: 15.08.2023

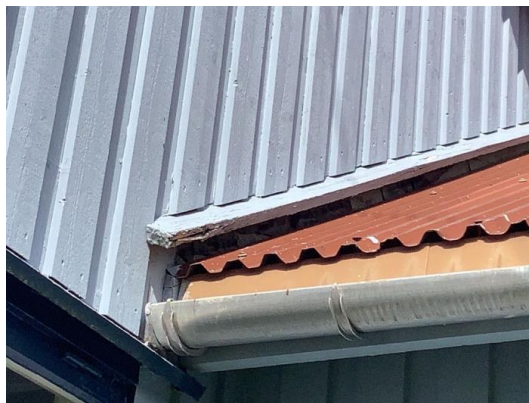
Råte i vannbrett.

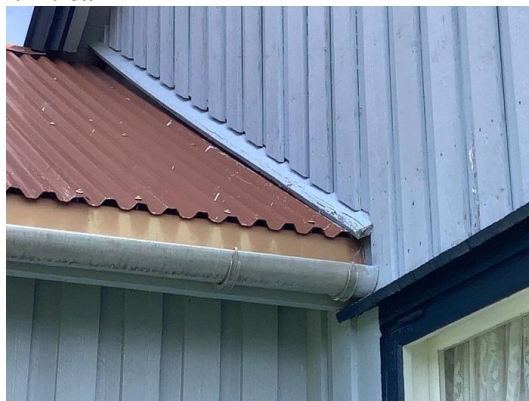
Slitasje på vannbrett.

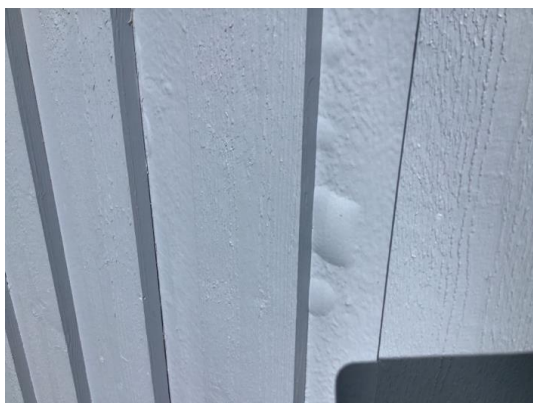
Eksempel på pløs i maling.

Det er pløser i maling på boder.  
Stedvis oppsprekking i kledningsbord.

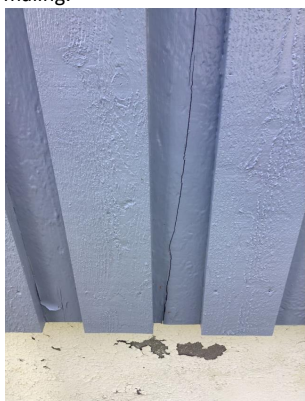
Eksempel på sprekk i kledningsbord.

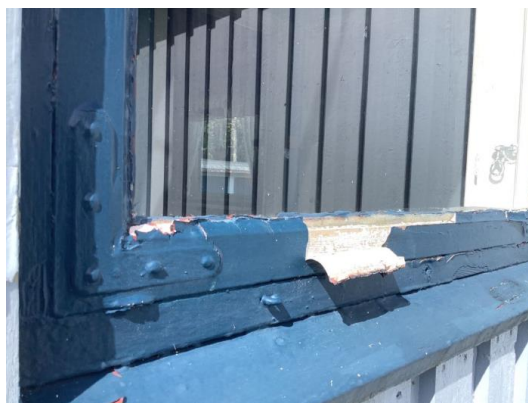
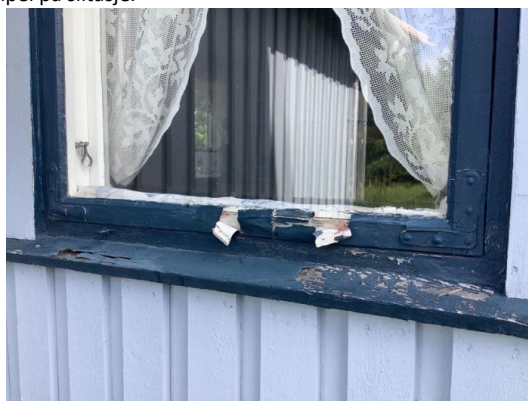
Eksempel på slitasje.

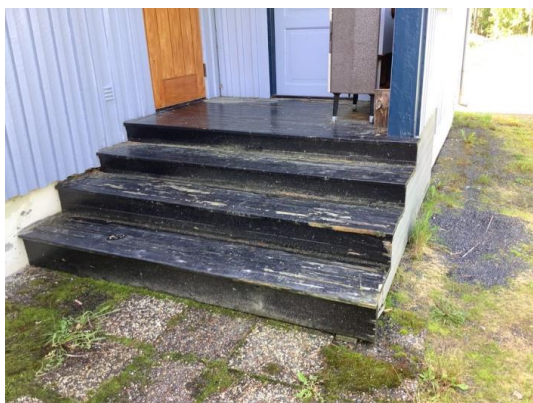
Eksempel på slitasje.

Avskaling av maling på grunnmur.  
Slitasje på trapp.  
Noen sprekker og avskaling på gulv.  
Stedvis lokal avskaling av maling på treverk.  
Det er ikke rekkverk på trapper.  
Slitasje på overflater på verandaer ved entre.  
Skade på en trapp ved entre.

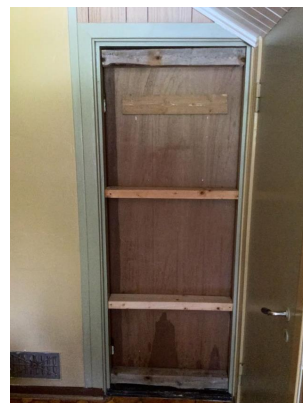
Påbegynt tetting av dør.

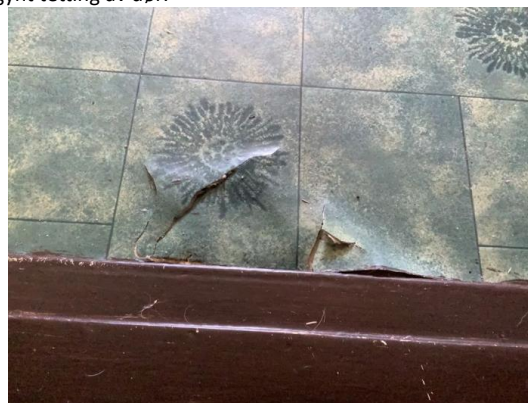
Skade på gulvbelegg.

Eksempler på avvik er:  
Riper og merker på gulvbelegg.  
Malingsøl på gulv.  
Misfarging på gulv etter ildsted.  
Det mangler stedvis listverk.  
Det er påbegynt tetting av dør.  
Gulvbelegg løsner stedvis i skjøter.  
Skade på gulvbelegg på ett soverom.

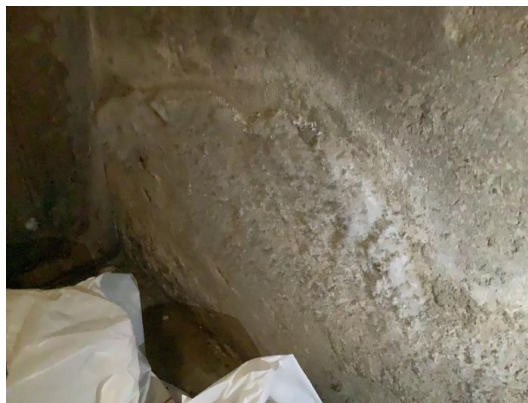
Eksempel på saltutslag.

Det er tegn til fuktpåkjenninger i form av misfarginger og saltutslag.

Det er flere sprekker i vegger.

Det er fuktinnhold i treverk i himlinger på opp til 25 vektprosent.

Fuktinnhold i treverk på over 20 vektprosent medfører fare for at sopp- og råteskader kan oppstå.

Det bør gjøres tiltak med ventileringen slik at fuktinnholdet i treverket synker til under 20 vektprosent.

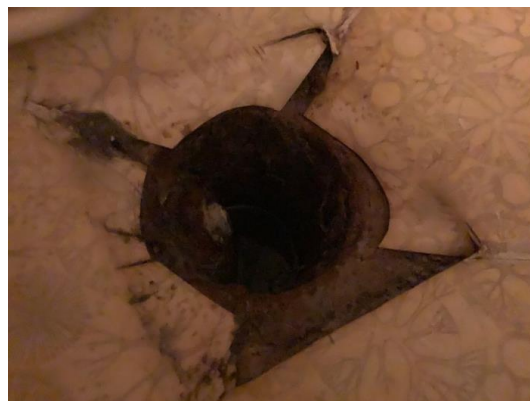
Gulvbelegg på gulv, baderomsplater på vegger og trepanel i himling. Rommet er innredet med åpen dusjløsning, toalett og servant. Naturlig ventilering fra rommet. Sluk av jern.

- Våtrommet må oppgraderes for å tåle normal bruk etter dagens krav.

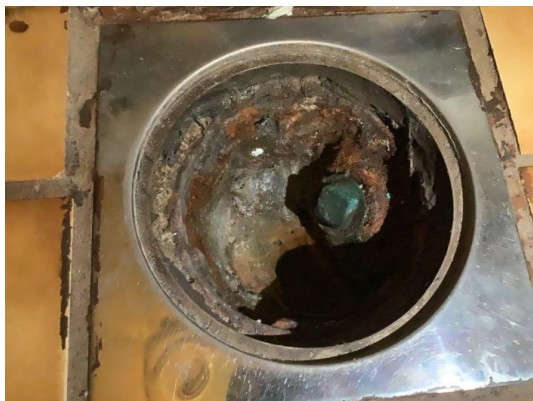
- Våtrommet må oppgraderes for å tåle normal bruk etter dagens krav.

- Det er sprekke i en gulvflis.
- Sokkelflis i dusj er malt, dette skaler av.
- Det er bom i fliser.
- Det er fuktskade på veggplate, dekket med tape.
- Det er ikke tegn til membran.

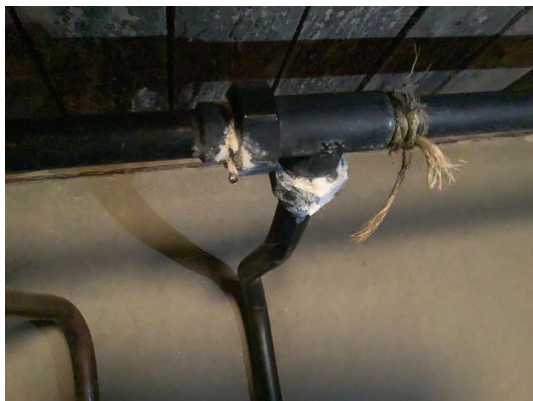
Eksempel på skjøter med drypplekkasjer.

Det er korrosjon på rørskjøter.

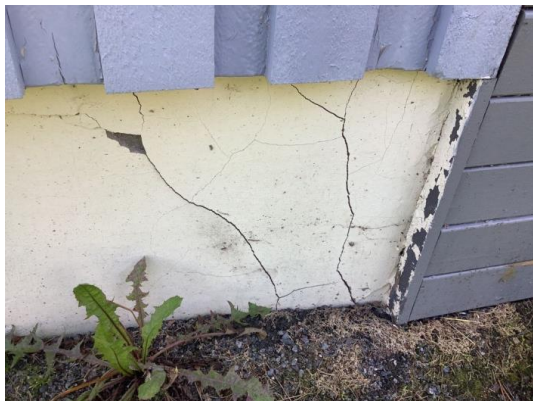
Eksempel på utvendig sprekk.

Oppsprekking grunnmur på bod.

Stedvis mindre sprekker på grunnmuren, mindre oppsprekninger flere steder.

Forsegling av sprekker og vedlikehold av overflater.

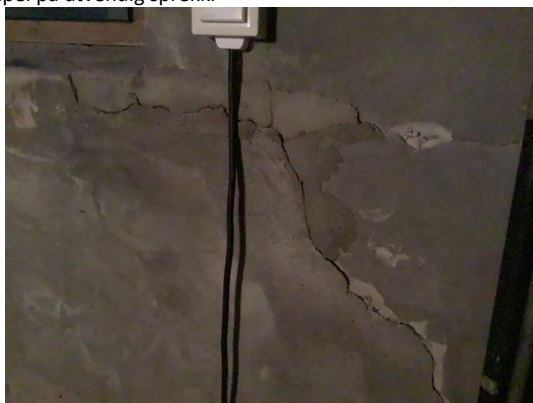
Eksempel på innvendig sprekk.

Flere sprekker i grunnmur innvendig, både horisontalt og vertikalt/skrått.

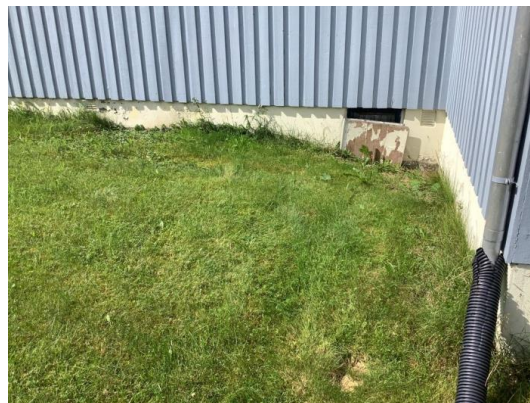
Stedvis fall på terreng mot bygget.

- Terreng faller inn mot bygning.
