Tilstandsrapport

Leilighet

Sulitjelmaveien 14 F, 8007 BODØ

Oppdragsnr.: 22639-1144

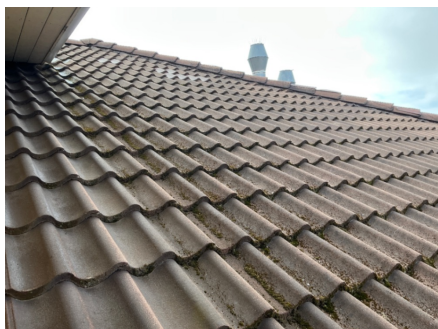
- Mer enn halvparten av forventet brukstid er passert på taktekkingen.
- Mer enn halvparten av forventet brukstid er passert på undertak.
- Det er værslitt og oppsprukket tretaktekking

Stedvis værslitt og mose

- Lokal utbedring må utføres.
- Overvåk tilstanden jevnlig. For å få tilstandsgrad 0 eller 1 må tekkingen skiftes ut, men tidspunktet for når dette er nødvendig er vanskelig å si noe om.
- Når taktekkning og undertak begynner å bli gamle, øker risikoen for lekkasjer, noe som kan føre til omfattende og kostbare reparasjoner av underliggende konstruksjoner dersom en ikke foretar tiltak på konstruksjonene før dette oppstår.

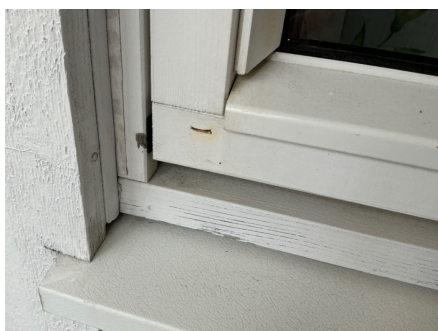
Vinduer er av eldre dato, og det må forventes en del slitasje på pakninger, trevirke, overflater etc. Generelt har man ett høyere varmetap fra disse vinduene sammenlignet med vinduer fra nyere dato

Det må påregnes naturlig tidsmessig vedlikehold/ aldersmessig utskiftingsintervall, smøring av lukkefunksjoner, overflatebehandling av karm etc.

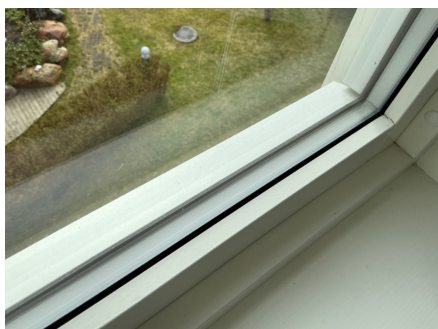
Nyere vindu i stue

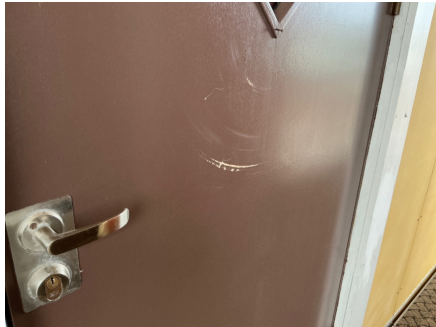
Ytterdør har skade i overflate. Forholdet vurderes som estetisk. Lokal utbedring anbefales.

Skade i maling

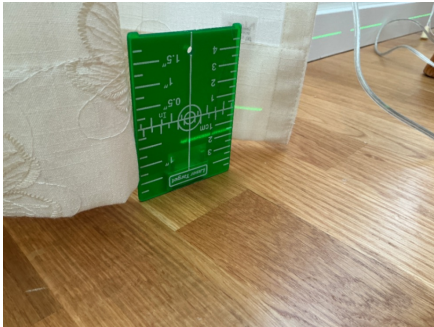
Det er målt ca 15 mm i stue og ca 7 mm på soverom.

- Det er målt høydeforskjell på mellom 15-30 mm gjennom hele rommet. Tilstandsgrad 2 gis med bakgrunn i standardens krav til godkjente måleavvik.

3. stue ca 15 mm

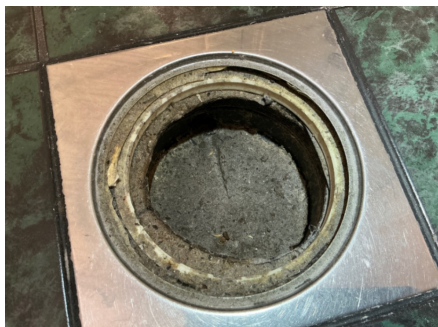
Sluk bad

- Sluket må sjekkes og rengjøres jevnlig.
- Overvåk tilstanden jevnlig. For å få tilstandsgrad 0 eller 1 må slukløsningen skiftes ut og sannsynligvis må også membransjiktet skiftes/utbedres. Det er imidlertid vanskelig å si noe om tidspunktet for når dette er nødvendig.
- Eldre sluk av plast er ofte utsatt for lekkasjer og særlig i overganger. Eventuelle lekkasjer kan medføre fuktskader på tilliggende konstruksjoner.
- Det er viktig å merke seg at levetiden til en membran varierer basert på kvalitet, installasjon og bruk. Eldre membraner kan bli sprø og sprekke opp, noe som fører til at de mister sin vanntettende funksjon. Dette kan resultere i vannlekkasjer gjennom vegger og gulv og fuktskader.

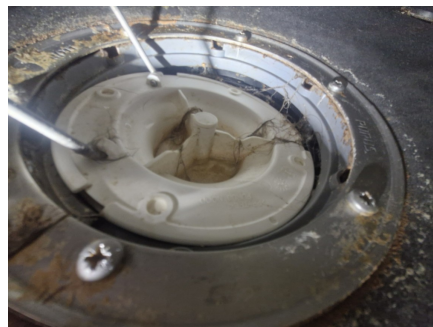
Sluk dusj

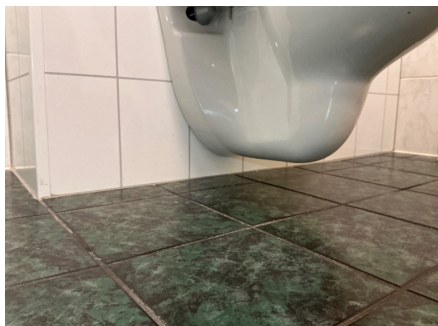
- Det er ikke påvist tilfredsstillende løsning for å synliggjøre lekkasje fra innebygget sisterner.

Toalett mangler drenering

- Det må gjøres tiltak for å lukke avviket.
- Uten dreneringsløsning/lekkasjesikring kan lekkasjer pågå over lang tid uten å bli oppdaget. Dette kan føre til omfattende fuktskader i omkringliggende byggematerialer.

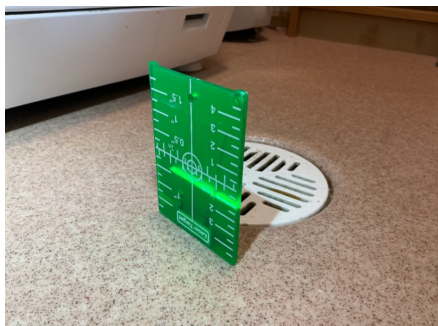
- Det er mulighet for at det kan forekomme vannlekkasje på våtrommet hvor vann ikke vil gå til sluk.
- Det er påvist at høydeforskjell fra topp slukrist til gulv/synlig topp membran ved dørterskel er mindre enn 25 mm.

Motfall til sluk medfører at vann ikke ledes til sluket som forutsatt. Dette øker risikoen for vannansamlinger på gulvet, som over tid kan føre til fuktskader, redusert levetid på overflater og økt sannsynlighet for lekkasjer til underliggende konstruksjoner.

Motfall på gulv til sluk

- Det bør etableres avrenning inn til sluk for hele våtrommet.
- Eventuelt lekkasjevann fra utstyr utenfor dusjsone vil ikke ha en naturlig vei til sluket. Dette kan føre til at vann samler seg på gulvet og potensielt renner ut av rommet eller trenger inn i konstruksjonen.
- Det må foretas utbedring av fallforhold.

Kostnadsestimat: 100 000 - 200 000

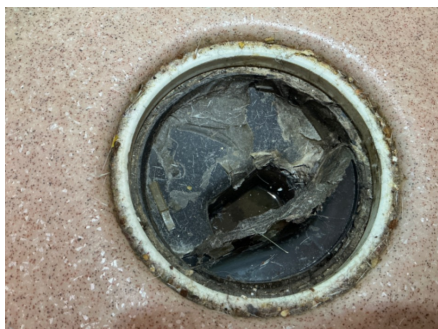
Manglende membran i våtsone medfører økt risiko for fuktinntrenging i veggkonstruksjonen, noe som kan føre til mugg- og råteskader samt redusert levetid. Membran/lokal utbedring rundt utsatte områder anbefales for å begrense risiko for skade.

Sluk vaskerom

- Sluket må sjekkes og rengjøres jevnlig.
- Eldre sluk av plast er ofte utsatt for lekkasjer og særlig i overganger. Eventuelle lekkasjer kan medføre fuktskader på tilliggende konstruksjoner.
- Overvåk tilstanden jevnlig. For å få tilstandsgrad 0 eller 1 må tettesjiktet skiftes ut, men tidspunktet for når dette er nødvendig er vanskelig å si noe om.
- Det er viktig å merke seg at levetiden til en membran varierer basert på kvalitet, installasjon og bruk. Eldre membraner kan bli sprø og sprekke opp, noe som fører til at de mister sin vanntettende funksjon. Dette kan resultere i vannlekkasjer gjennom vegger og gulv og fuktskader.

Ved renovering eller oppussing av vaskerommet må det påregnes tiltak for å etablere forskriftsmessig våtromsløsning, herunder montering av godkjent membran og bruk av materialer tilpasset våtrom.

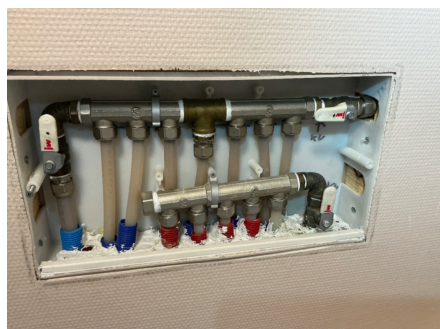
- Det er påvist at eventuelt lekkasjevann fra rør i rør system ikke ledes til sluk eller annen kompenserende løsning.
- Det er påvist ufagmessig utførelse av vannledninger.
- Det er avvik:

De registrerte utetthetene og den ufagmessige utførelsen av skapet medfører økt risiko for vannlekkasjer og skjulte fuktskader i konstruksjonen. Mangelfull tetting kan føre til at vann trenger ut av skapet og inn i tilstøtende bygningsdeler, noe som over tid kan gi råte- og muggproblematikk. Motfall fra drenering mot sluk innebærer at vann ikke ledes bort som forutsatt, og kan føre til oppsamling av vann og ytterligere økt skadepotensial. Forholdet vurderes å ha både bygningsmessige og økonomiske konsekvenser dersom det ikke utbedres.

Vannskap

- Anlegget bør sjekkes av fagperson.
- Det bør foretas tiltak på anlegget som sikrer bedre løsning på eventuelt lekkasjevann fra rør i rør system.
- Tiltak:

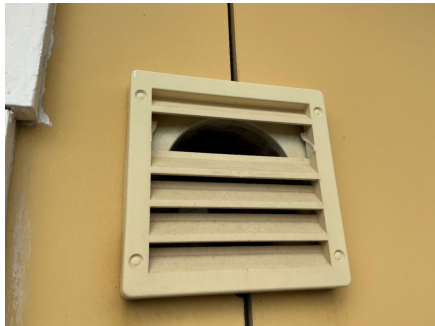
Skadet ventil på yttervegg ved stue.

Ødelagt ventil stue

Lokal utbedring anbefales. Fare for at skadedyr kan komme inn i boligen.
