# Tilstandsrapport

Boligbygg med flere boenheter

Brugata 12 B, 1831 ASKIM

Befaringsdato: 14.08.2024

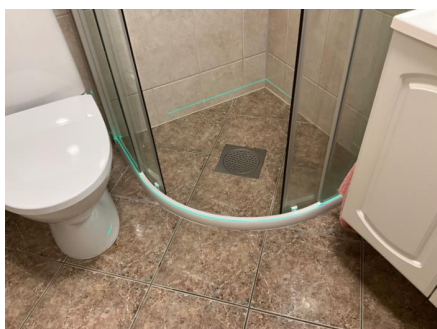
## TG 2 Overflater Gulv

Gulvet er flislagt. Rommet har elektriske varmekabler. Fall mot sluk er målt til 5 mm.

- Det er mulighet for at det kan forekomme vannlekkasje på våtrommet hvor vann ikke vil gå til sluk.
- Det er påvist at høydeforskjell fra topp slukrist til gulv/synlig topp membran ved dørterskel er mindre enn 25 mm.

- Takstmannen har foretatt kontroll av fallforhold på våtrommet ved hjelp av en punktlaser. Svakt fall til sluk, målt 5 mm fra ferdig overflate gulv ved dør til overkant sluk, også svakt fall lokalt i dusjen. Eventuelt lekkasjevann fra andre installasjoner enn dusjen vil ikke lede stil sluk grunnet oppkant mot dusjen.

- Det bør etableres avrenning inn til sluk for hele våtrommet.
- Installering av tett dusjkabinett anbefales.

- Våtrommet kan fungere med dette avviket, det må dog gjøres utbedringer om avviket skal lukkes. Det vil imidlertid sjelden være økonomisk rasjonelt som et enkeltstående tiltak. Ved en eventuell renovering, påse at badet bygges med riktig fall til sluk. Det presiseres at ved eventuelle lekkasjer, er det ikke sikkert at sluk vil holde unna, og at vann renner ut i tilstøtende rom med fuktskader som konsekvens.

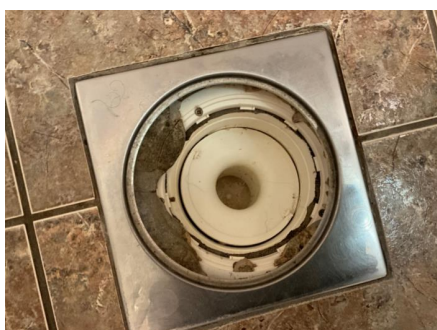
Det er plastsluk og smøremembran med ukjent utførelse.

- Mer enn halvparten av forventet brukstid er passert på membranløsningen.
- Mer enn halvparten av forventet brukstid er passert på slukløsningen.

- Over halvparten av forventet brukstid på tettesjikt og sluk er passert, og det er usikkert om tettesjiktet er rustet for dagens bruk, med utstrakt dusjing og vannsøl. Tilstand forutsetter derfor tett dusjkabinett med avløp til sluket. Det er dog ingen garantier, og det er usikkert når tettesjikt må skiftes ut.

- Foreligger ikke dokumentasjon på utførelse, ukjent membranløsning i våte soner og rundt rør. Jevnlig rensing av sluket er viktig. Feil i tetting rundt sluket er den største årsaken til lekkasjer fra bad. Det er derfor viktig at ikke vannet blir stående over vannlåsen i sluket.

- Overvåk tilstanden jevnlig. For å få tilstandsgrad 0 eller 1 må tettesjiktet skiftes ut, men tidspunktet for når dette er nødvendig er vanskelig å si noe om.
- Sluket må sjekkes og rengjøres jevnlig.

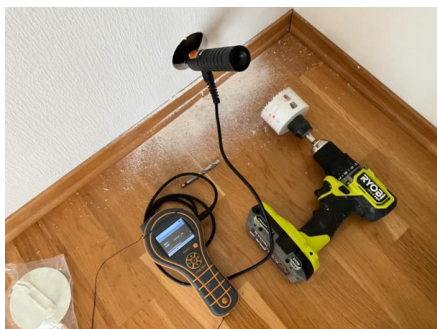
Hulltaking er foretatt, uten å påvise unormale forhold. Hulltaking er foretatt i soverom. Fuktkvotemåling (vekt%) i konstruksjonen ble målt til 0.

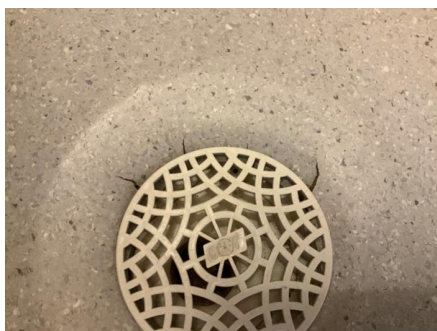
Belegg i teknisk rom/bod har skader og er ikke tilstrekkelig klemt i sluket.

- Tiltak:  
- Dagens løsning gir økt risiko for fuktskader ved eventuelle lekkasjer, og det må gjøres utbedringer om avviket skal lukkes, eventuelt om det monteres lekkasjestopper i rommet.
