# Tilstandsrapport

Fritidsbolig

Vikenestrand 27, 1794 SPONVIKA

Befaringsdato: 11.01.2025

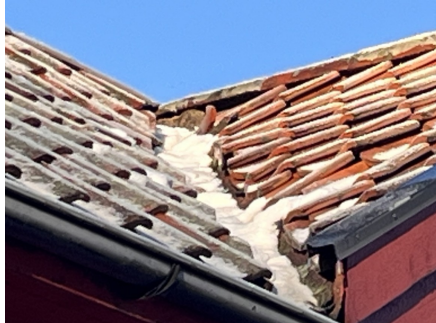
Denne type takstein er ikke regntett og betinger at undertaket er godkjent for denne type takstein. Undertaket som er benyttet er ikke godkjent for denne typen takstein, det medfører risiko for lekkasjer på taket og redusert levetid. Lekter har for liten dimensjon, medfører for lite lufting. Sløyf lekter er ca 23mm. minstekrav er 30mm.

Løse steiner.

For å lukke avviket må undertaket byttes eller taksteinen byttes, kostnad for dette vil bli over 300 tusen kroner.

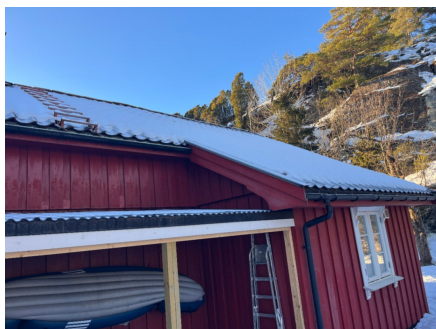
- Det er ikke tilfredsstillende bortledning av vann fra taknedløp ved grunnmur.
- Det mangler snøfangere på hele eller deler av taket, men det var ikke krav om dette på byggemeldingstidspunktet.
- Det er påvist andre avvik:
- Takrenner har punktvis lekkasjer.

Vanskelig adkomst til takstige.  
Mangler snøfangere på tilbygget.

For å lukke avviket må det monteres snøfangere på nordside av tilbygget.

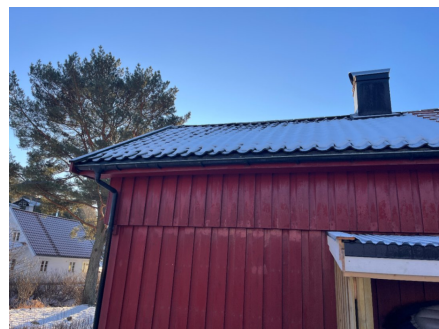
Takstige bør flyttes til andre siden av pipen.

For å lukke avvikene må nedløp utbedres, takstige bør flyttes til den andre siden av pipen.

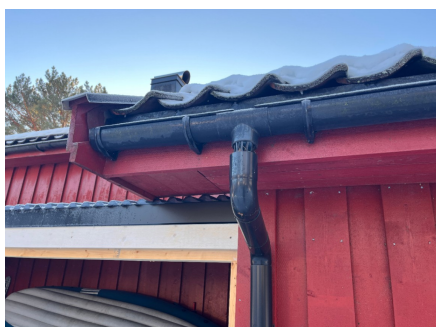
Nedløp har ikke kontakt med takrennen.

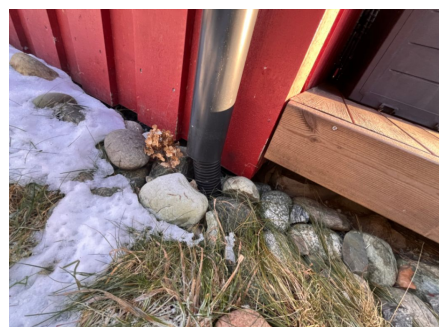
Rør fra grunn må tilkobles taknedløpet riktig.

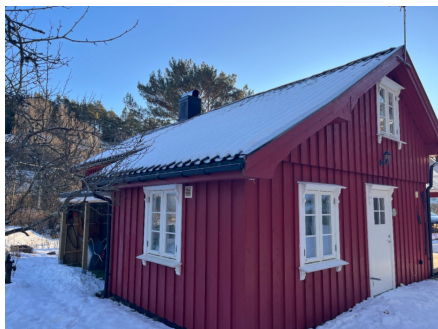
Kledningen er ført helt ned på terreng enkelte steder og dette medfører økt risiko for råteskader og økt behov for vedlikehold. Kledningen er ikke kuttet skrå i nedkant.

Kledning med kort avstand til terreng.

- Lokal utbedring bør foretas for å øke avstanden mellom terreng og bordkledning.
- Det må foretas tiltak for å lukke avviket.

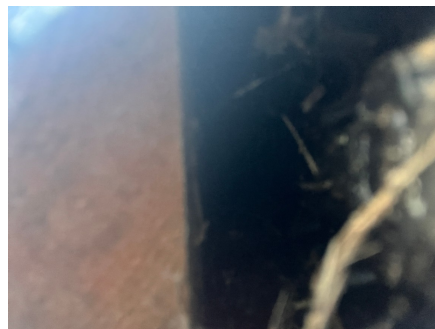
Enkelte deler av veggen har lusinger bak kledningen, det er lite lufting der dette er benyttet som musesperre og det medfører økt risiko for råteskader på vegg og kledning.

Mangler musesperre.

Kostnad for kontroll og montering av musebørster medtatt.

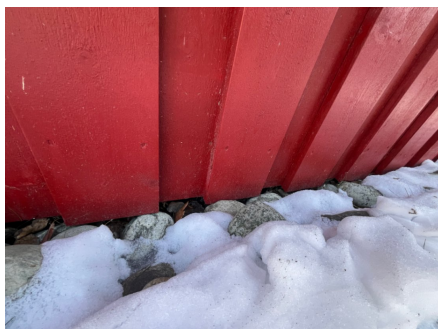
Kledning ned til terreng, kledningen er ikke kuttet med skrå for bedre vann avrenning.

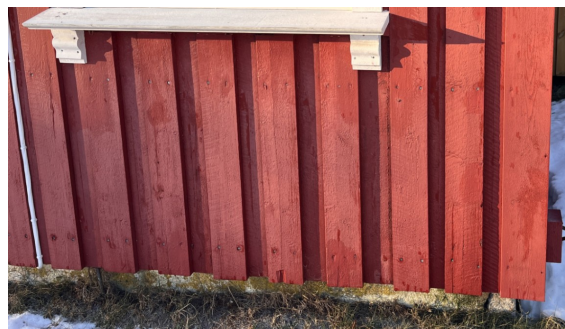
Det er enkelte kledningsbord med sprekker.

enkelte kledningsbord er sprukket.

Kledningsbord med sprekker må påregnes byttet på sikt.

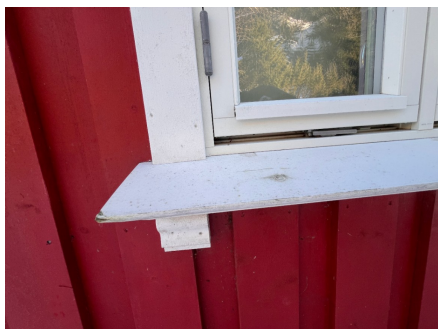
Omramming er montert uten luftespalte ned mot vannbrett, medfører økt risiko for råteskade på omrammingen og økt behov for vedlikehold.

Vannbrett er montert helt opp under vinduskarm på vinduene, medfører økt risiko for råteskade på karmen og økt behov for vedlikehold, det er ikke montert beslag på vannbrettene over og under vindu, medfører økt risiko for at vann kan drive inn i bak vannbrett.

Mangler beslag, spalte mellom omramming og under vindu.

For å lukke avvikene må omrammingen kuttes slik at det blir luftespalte mot vannbrett og etableres dryppkant/avstand mellom vannbrett og underkant vinduskarm. Det bør undersøkes hvordan tetting rundt vinduer for bortledning av vann er utført.

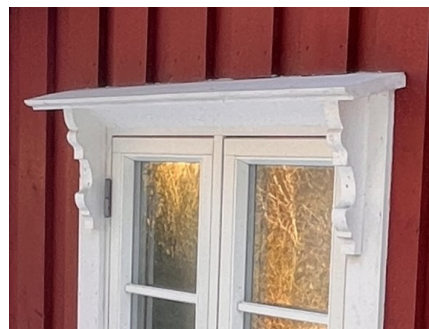
Mangler beslag og spalte mellom kledning og vannbrett.

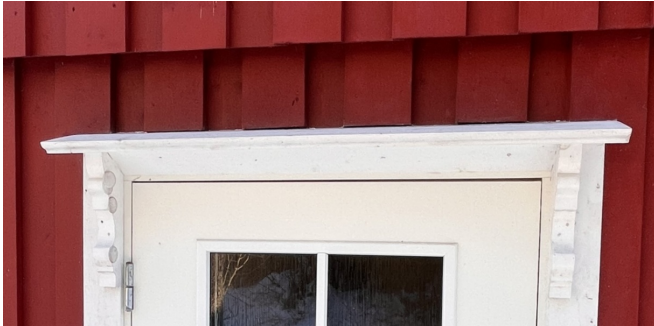
Ikke spalte mellom vannbrett og kledning, ikke montert beslag på vannbrett.

Beslag må monteres for å lukke avvikene.

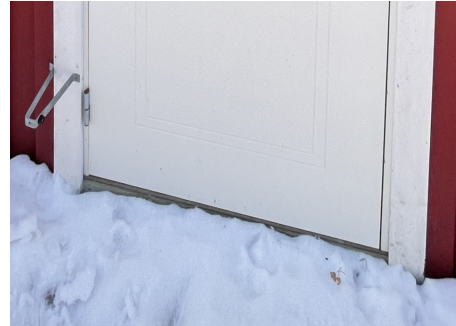
Ikke montert beslag under ytterdør.

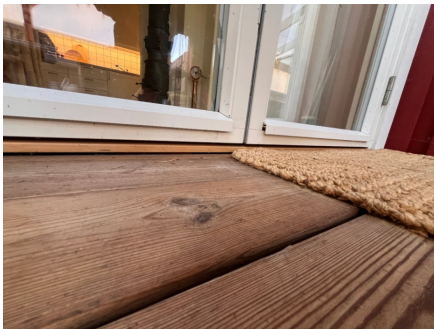
Ikke synlig beslag under balkongdør.

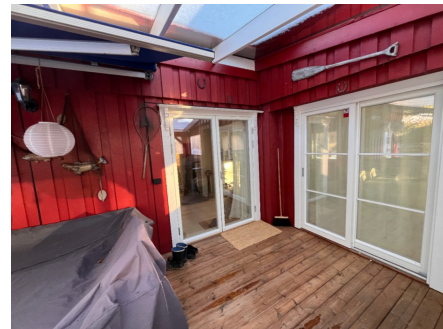
Ikke synlig beslag under balkongdør.

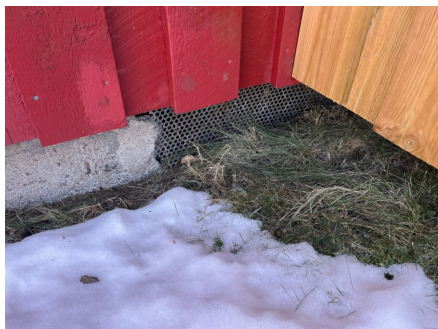
Krypekjeller er ikke tilgjengelig for inspeksjon, det er montert noen luft ventiler i muren. Det er ofte skader i forbindelse med slike konstruksjoner.

Det bør lages inspeksjons mulighet til arealet, slike konstruksjoner er å betrakte som risiko konstruksjoner og har ofte råteskader og skader forårsaket av insekter.

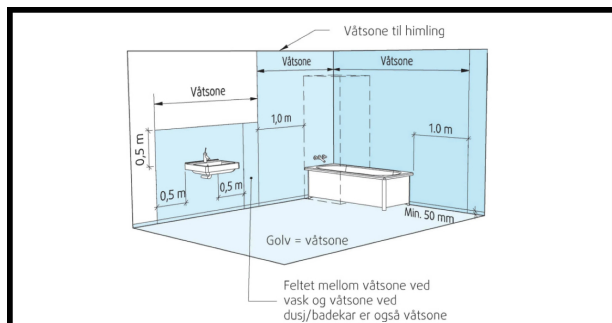
Det er malte mdf plater på vegger i det som defineres som våtsoner.  
Dette medfører risiko for skader på overflatene.

Omfang våtsone.

Vegger inntil dusjsone fungere med avviket så lenge det benyttes dusjvegger eller kabinett.  
Vegg ved servant må males med våtromsmaling eller det må monteres våtromsplater der for å lukke avviket.

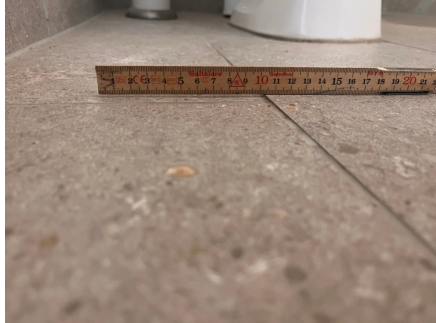
Høydeforskjell på fliser.

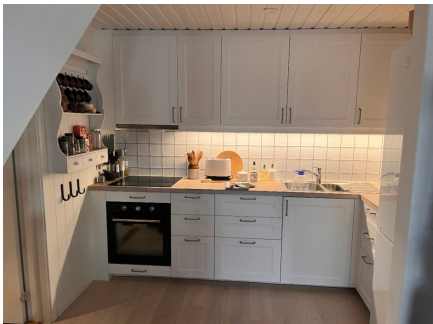
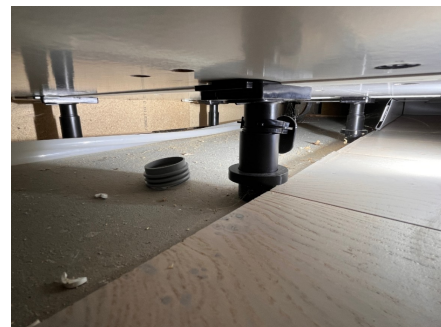
Det er noe sprekker i benkeplaten.

Skade/sprekk i benkeplate

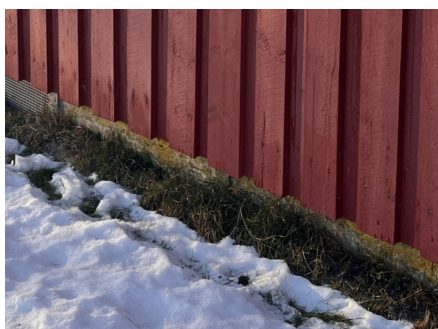
- Grunnmuren har sprekkdannelser.

Det er enkelte sprekker i muren, trolig på grunn av lite armering.

Sprekker bør tettes slik at det ikke driver inn vann i disse, det vil kunne medføre at sprekkenes blir større.

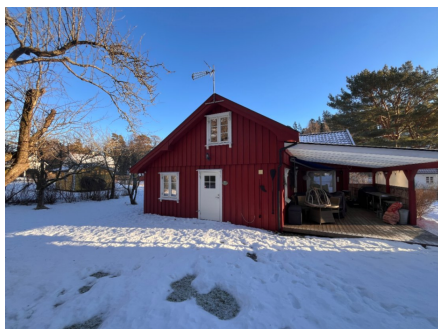
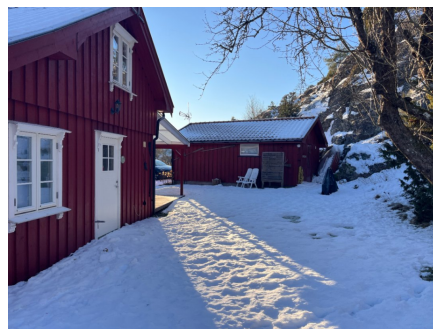
Det er anbefalt at terreng inntil grunnmur skal ha fall på 1:50 i en bredde på 3 meter ut fra grunnmuren, dette er ikke tilfredsstillende rundt hele bygningen her. Må utbedres for å lukke avviket.
