# Tilstandsrapport

Leilighet

St. Olavs vei 15 C, 4631 KRISTIANSAND S

Befaringsdato: 06.02.2026

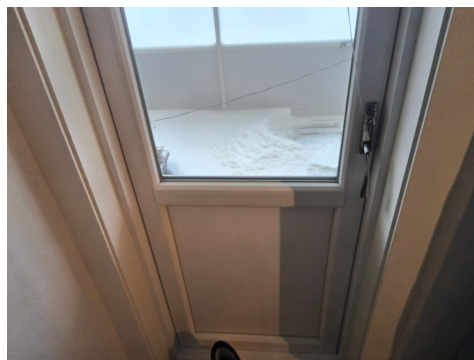
Balkongdør bør justeres slik at den ikke tar i karm. Konsekvensen ved å ikke justere er økt slitasje på dørblad og karm.

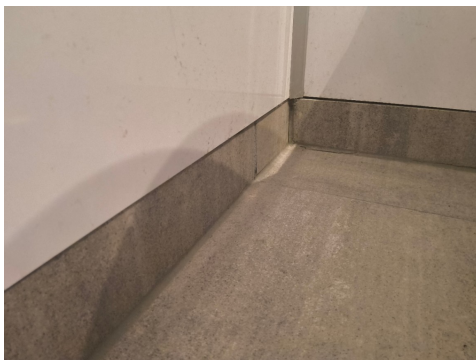
Baderomsplater skal ha en dryppkant mot gulvet som er fuksikret ved bruk av aluminiumsprofil og fugemasse. I dette tilfellet er det ikke observert hverken aluminiumsprofil eller fugemasse. Det er flere steder registrert varierende åpninger mellom bunn av plate og sokkelflis, som ikke er sikret mot fukt.

Ved manglende alumuliumsprofil og silikonfuge i bunn av baderomsplate vil vann og fukt kunne trenge inn bak baderomsplaten, noe som øker risikoen for fuktskader i veggkonstruksjonen over tid.

Feil montering av baderomsplater.

- Det må foretas lokal utbedring.
- Dersom våtromsplatene ikke er montert fagmessig, kan dette medføre utettheter som øker risikoen for fuktinntrengning bak platene. Over tid kan dette føre til oppfukning av tilstøtende konstruksjoner, noe som kan resultere i råteskader, muggvekst og eventuelle lekkasjer.

Det bør påføres silikonfuge i overgang baderomsplate/sokkelfis for å forhindre at fukt trekker inn i veggkonstruksjonen.

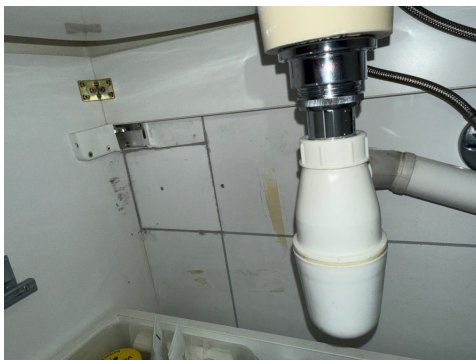
Ufagmessig tetting av tidligere hull.

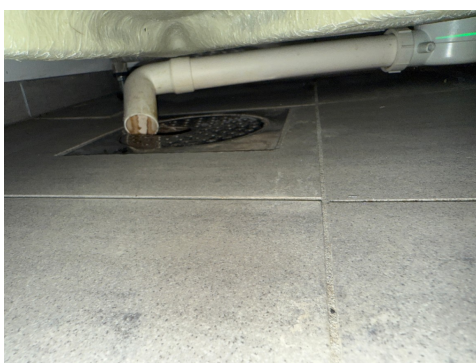
- Det er påvist mangelfull/feil utførelse rundt rørgjennomføringer e.l. som gir fare for fukt i konstruksjonen i våtsone.
- Membran kan ikke konstateres (ikke synlig og det foreligger heller ikke dokumentasjon).
- Sluk har begrenset mulighet for inspeksjon og rengjøring.

- Når sluket har begrenset tilgang, er det vanskelig å rengjøre sluket og å inspisere den for å oppdage skader i membranen/fuger rundt sluket, som er avgjørende for å forhindre lekkasjer.
- Det må gjøres nærmere undersøkelser. Manglende membran/tettesjikt medfører risiko for lekkasjer og fukt i konstruksjonen.

Begrenset tilgang til sluk.

Det anbefales å gjøre tiltak for å forbedre tilgang til sluk, slik at man jevnlig kan inspisere og rengjøre sluket. Manglende vedlikehold på sluk kan føre til tett sluk.

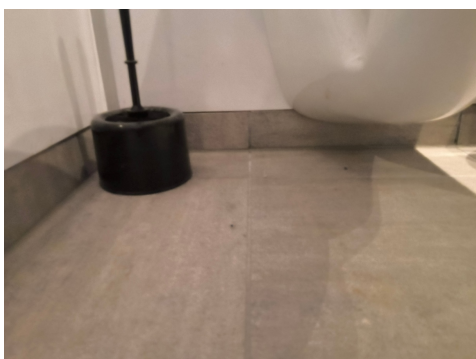
- Det er ikke påvist tilfredsstillende løsning for å synliggjøre lekkasje fra innebygget sisterner.

Det er ikke etablert dreneringsspalte fra innebygget sisterner. Dette medfører risiko for at ev. lekkasjer/fukt i sisternekassen ikke blir oppdaget.

- Uten dreneringsløsning/lekkasjesikring kan lekkasjer pågå over lang tid uten å bli oppdaget. Dette kan føre til omfattende fuktskader i omkringliggende byggematerialer.

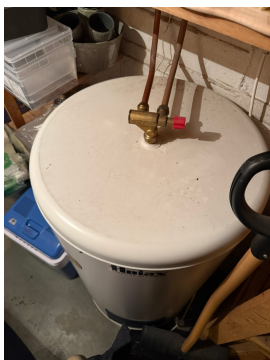
Varmtvannsbereder er plassert i rom uten sluk. Ved lekkasje på varmtvannsbereder vil

- Det bør etableres tilfredsstillende avrenning eller lekkasjesikring ved varmtvannstank.
- Det bør etableres tilfredsstillende el-tilkobling etter gjeldende forskrift.

Selv om kravet til fast tilkoblingspunkt ikke gjaldt ved montering anbefales det likevel å montere dette for å unngå varmgang i stikkontakt. Stikkontakt/plugg bør jevnlig kontrolleres for varmgang/svimerker.

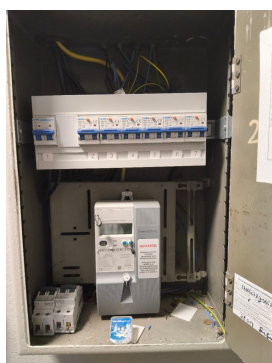
Sikringsskap med jerdfeilautomater.
