# Tilstandsrapport

Halvpart av vertikaldelt tomannsbolig

Vestrengåsen 2 C, 1960 LØKEN

Befaringsdato: 14.10.2025

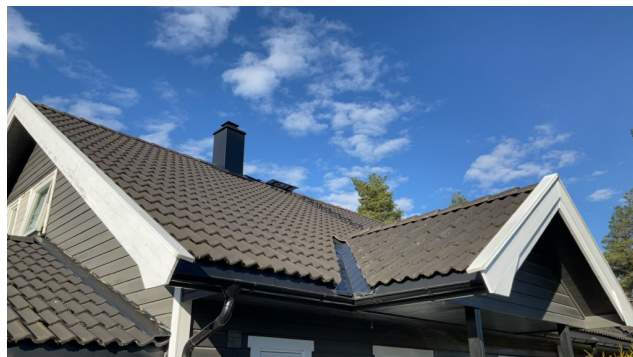
### ! TG 2 Veggkonstruksjon

Veggene har bindingsverkskonstruksjon fra byggeår. Fasade/kledning har liggende treborkledning.

Avviket gjelder på sydsiden.

- Lokal utbedring/utskiftning bør utføres.

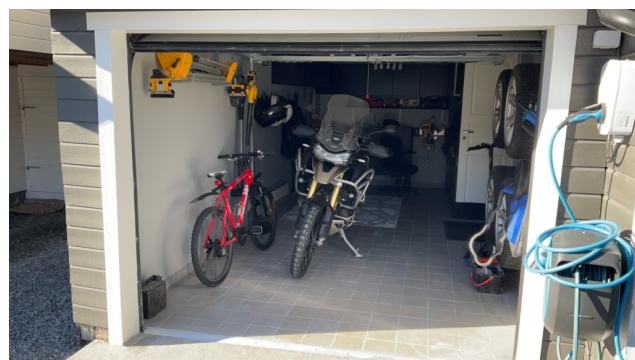
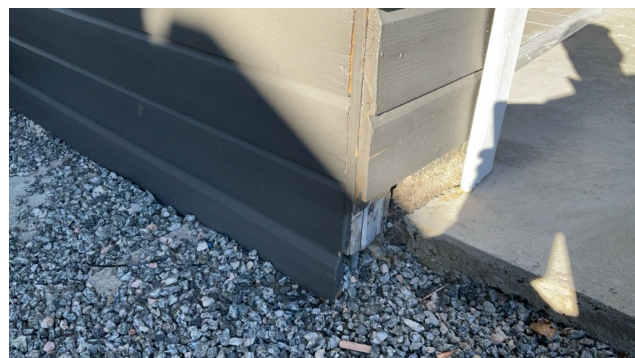
## ! TG 2 Garasje

Det mangler hjørnekasse.  
Trebordkledningen står ned i bakken, vil ha fuktoppsug og vil bli skadet over tid.  
Garasjebredde er ca. 2,90 meter og er uhensiktsmessig smal.

Det må gjøres utbedringer/tiltak.

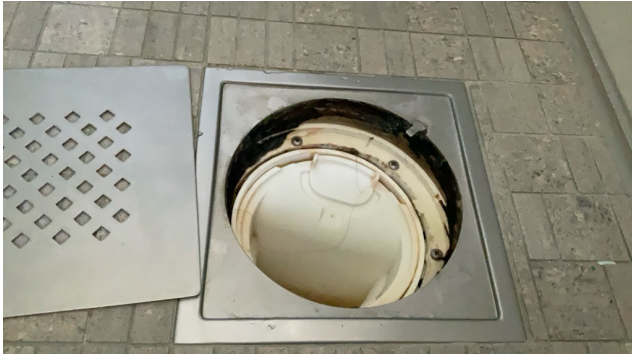
- Det er mulighet for at det kan forekomme vannlekkasje på våtrommet hvor vann ikke vil gå til sluk.

Dusjnisen har tett terskel og det er ikke sluk i gulvet på badet forøvrig. Eventuelt lekkasjevann fra andre installasjoner vil da fylle seg opp på gulvet og det vil bli mye vann på gulvet før det renner over terskelen til dusjnisen.

- Det bør etableres avrenning inn til sluk for hele våtrommet.
- Eventuelt lekkasjevann fra utstyr utenfor dusjsone vil ikke ha en naturlig vei til sluket. Dette kan føre til at vann samler seg på gulvet og potensielt renner ut av rommet eller trenger inn i konstruksjonen.

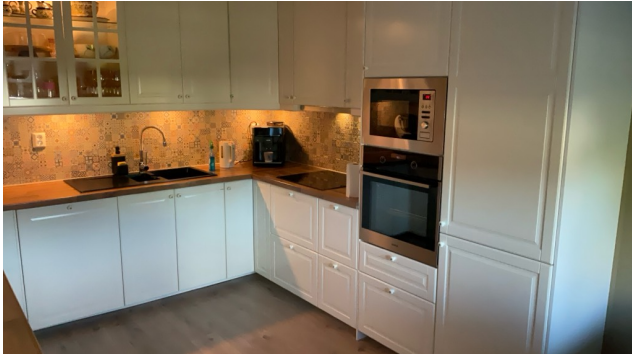
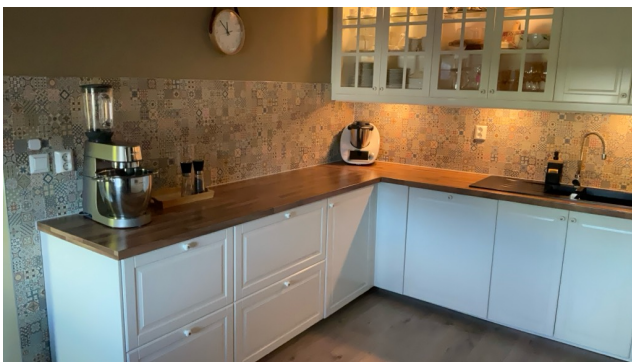
### 1. ETASJE > KJØKKEN

- Det er avvik:
- Det er ikke montert komfyrvakt i kjøkkenet som er krav på dette kjøkkenet ut ifra alder.
- Det er ikke påvist tegn på at det er montert lekkasjedeteksjon ved oppvaskmaskin/oppvaskkum, dette er et krav på kjøkkenet ut ifra alder.

- Det bør monteres lekkasjedeteksjon ved oppvaskmaskin/oppvaskkum.
- Komfyrvakt må monteres.
