# VERDITAKST NÆRINGSEIENDOM

**Wadahl Høgfjellshotell**  
**Gnr 53 Bnr 5**  
**Sør-Fron**  
**Wadahl Høgfjellshotell AS og**  
**Mysebu Arrangement AS**

**25.08.2025**  
**Kr 6'000'000,-**

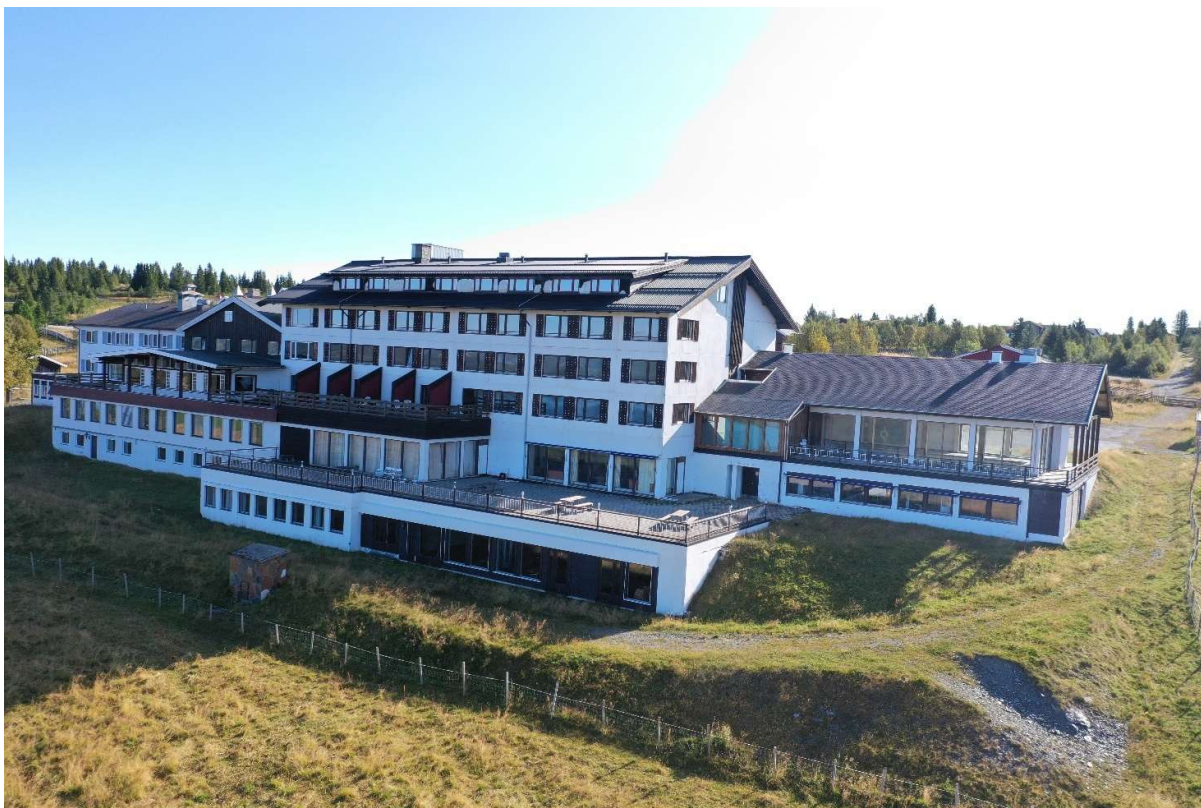
## Bygningsmessig beskrivelse: Bygg 1 – Hovedbygning.

Antatt fundamentert med betong, men lukket konstruksjon slik at det ikke er mulig å vurdere. Grunnmur av betong så langt det lot seg vurder. Noe synlig fuktvanding/saltutslag. Kjeller i bakre del mot gårdsplass luktet det stedvis kraftig diesel noe som tyder på lekkasje fra tank eller rør. Det må derfor påregnes utskifting av masser og destruering av tank.

Hotellbygningen er oppført i betong og stål, men 2 etg over resepsjonsområde som er fra 1938 er iht opplyst oppført i treverk. Flere byggetrinn over flere plan hvor det delvis er verandaer over innredet del og her er det lekkasjer.

Det var ved befaring synlige lekkasjer fra rør noe som har medført bygningsskader. Det ser ut til at bygget har vært utsatt for kulde noe som da medfører at det må påregnes utskifting og oppgradering av anlegget.

Innvendig er det overflater av variert alder og tilstand. Lekkasjer senere tid har medført at det er mye skader i overflater og det er observert sopp inne i bygningen. Fellesarealer i resepsjonsområdet framstår i god stand. De rom som ble vurdert er av noe variert kvalitet hvor det i noen rom er større slitasje enn andre, men generelt så er overflater fra perioden 1970 tallet til 1990 tallet. Det er påbegynt noe ombygging til leiligheter, men kun 1 leilighet nærmer seg fullført. Det er lokalt påvist større slitasje og lekkasjer fra tak. Fuktvandring i grunnmur slik at det i noen rom er saltutslag. Bassengområdet er avstengt da det må renoveres. Hotellrommene opplyst til å være fra 1970-1980 tallene, men noe oppgradert i overflater på 1990 tallet. Bassengområdet var ved befaring stengt og avlåst for gjester er meget slitt og må i sin helhet oppgraderes/renoveres. Generelt vedlikeholdsetterselep i de arealer som ikke er hyppig i bruk. Det er påbegynt ombygging i del av hotellet til leiligheter, men her er det kun 1 leilighet som nærmer seg ferdig, mens de andre har variert gjestående arbeider.

Takkonstruksjoner av tre og betong. Der det er flate tak hvor flater er benyttet som verandaer og utearealer er det påvist lekkasjer slik at vann kommer inn i bygningen og dette har medført skader. Taktekking er fra antatt fra 1990 tallet eller eldre for alle takflater og generelt slitt / skadet. Da det er mange varierte takflater slik som her så er det generelt stor risiko for lekkasjer noe som også er observert. Ved befaring den 25.08.2025 ble det brukt av drone og besiktiget tak via vinduer for vurdering av takflater. Generelt stor slitasje hvor det ser ut til at papptekking er svært gammel og da mye vekst på og observerte sprekker i overflater. Lekkasjer i tekking til underliggende rom og skader i undertak etter lekkasjer. Loft over høyeste del er det mulig å se rett ut og her har undertaket begynt å falle ned grunnet høy fuktbelastning. Opplysninger og vurderinger av tekking og alder på de forskjellige bygningsdeler tilsier at det er påregnelig med utskifting at tekking utført med papp og folie. Overganger mellom byggetrinn er utsatt og her er det påvist skader/feil/slitasje. Platetak holder normalt lengre tid og kan normalt males i overflater og evt vedlikeholde innfesting. Lekkasjer har medført at det er myue skader inne i bygget på gulv, egger og himlinger. Det drypte vann flere steder ved befaring.

Vinduer av variert alder og det er observert svært mange punkterte glass og slitasje i overflater hvor maling flasser av og noe fuktskader. Der isolerglass var datert så framkom det at de fleste er fra 1960 – 1970 tallet, men det er også noen glassfelt fra 1990 tallet og 2000 er det skiftet noen vinduer ut fra datering i produkter. Dører av variert alder og utførelse. Generelt noe variert tilstand slik at det er påregnelig med utskifting av mange av eiendommens dører og vinduer.

Det er synlige lekkasjer fra taktekking og verandaer hvor vann kommer inn i bygget og følgeskader er observert. Det er saltutslag / fukt i grunnmur som medfører vedlikeholdsbehov. Lukt av diuesel i bygget indikerer at tank er lekk og her må det påregnes massutskifting og destruere tank. Det er påvist kraftig vest av sopp inne i bygget og det har kommet etter forrige befaring i 2023. Type sopp må det evt tas prøver av for eksakt artsbestemmes. Lekkasjer fra rør som trolig er utsatt for frost har medført omfattende skader i bygningen.

Vanntilførsel anbefales stengt og anlegget tappet ned snarest for å unngå ytterligere skader.

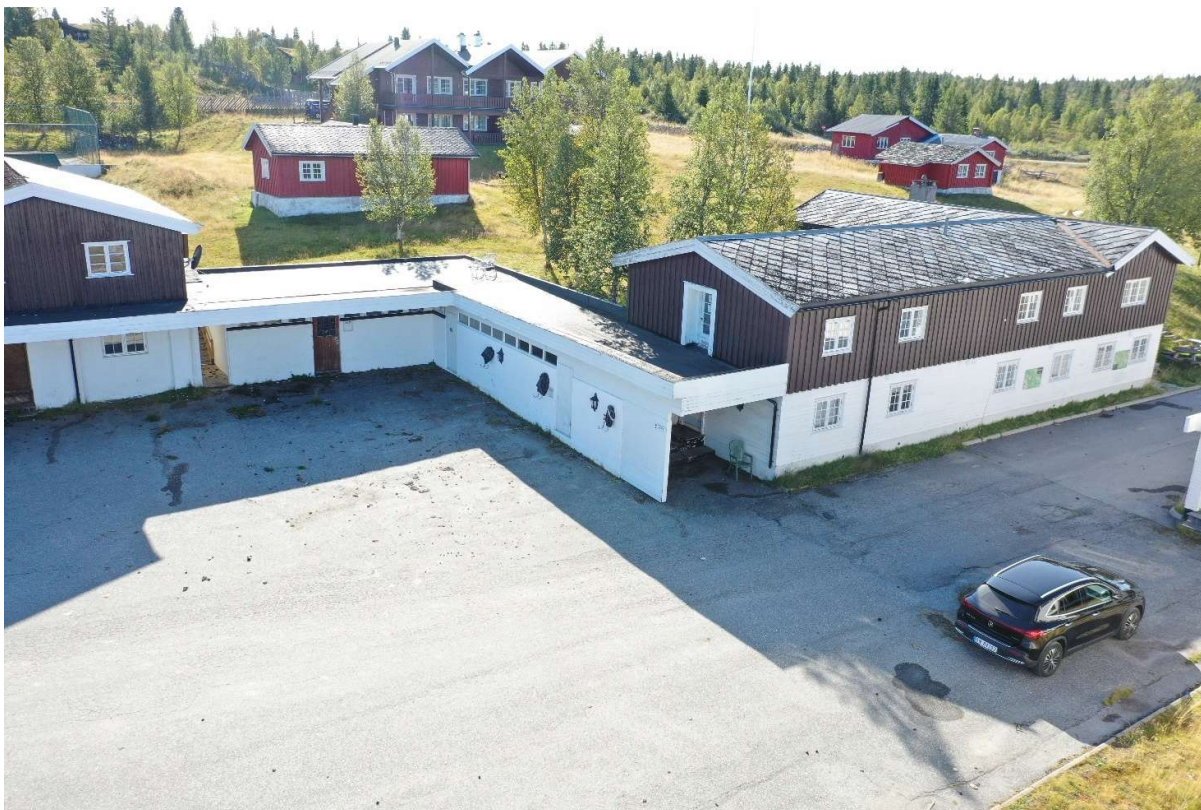
### Bygningsmessig beskrivelse: Bygg 2 – Personalbolig med skistall

Bygning som henger sammen med leilighetskomplekset/parkeringskjeller.

Bygget er oppført over 2 plan hvor plan 2 er inndelt med hybler for de ansatte og da totalt 11 hybler iht opplyst. Sokkelplan/grunnplan er inndelt med et areal til pub, skistall og noe lager. Pub er bygd opp i senere tid og framstår i grei stand, ellers har bygningen en del slitasje og vedlikeholdsetterslep. Den del av bygget som har hybler på grunnplan og hele plan 2 er ikke besiktiget da det ikke har vært tilkomst og det ved befarig ikke var nøkler tilgjengelig.

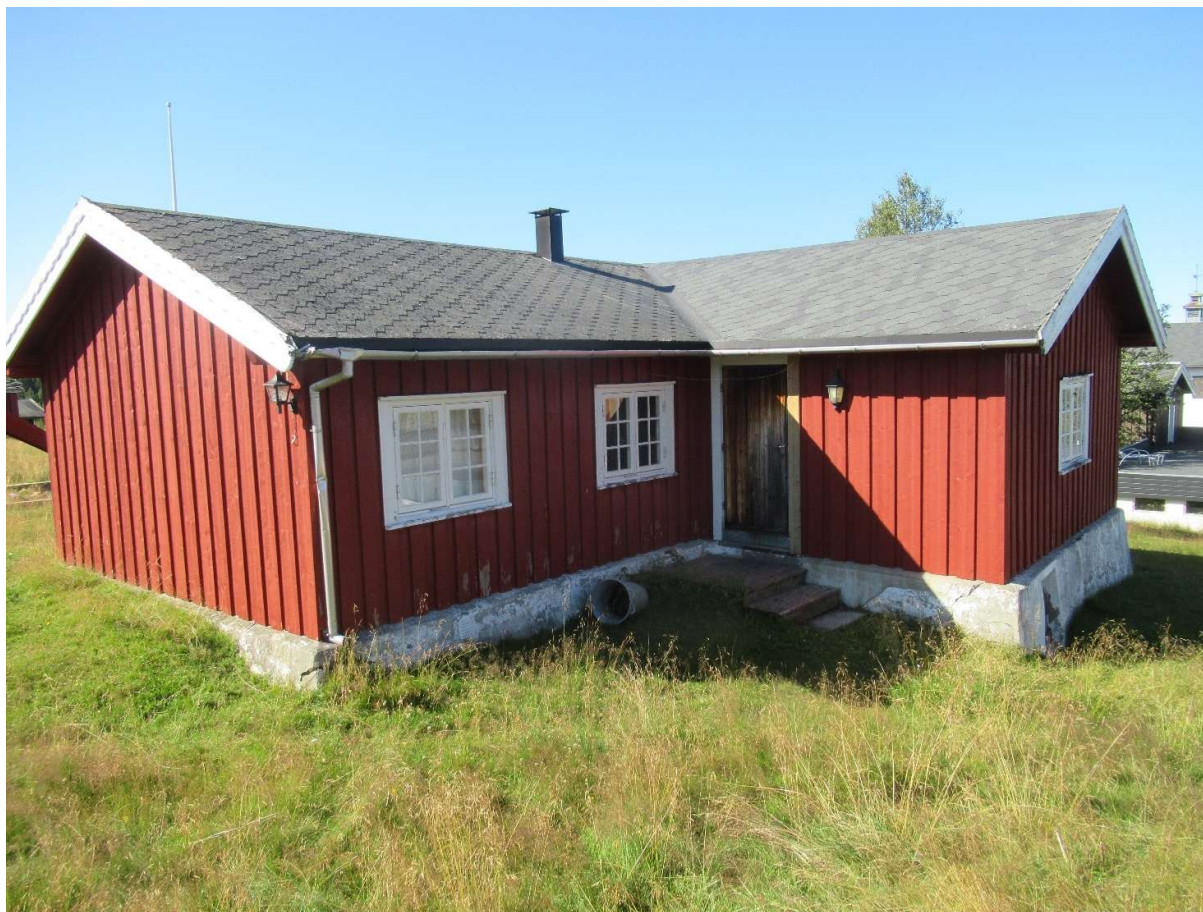
### Bygningsmessig beskrivelse: Bygg 3 – Bolig for ansatte

Boligen er iht opplyst opprinnelig fra ca 1900 og oppført i treverk. Bygget ble ikke besiktiget utover utvendig da det ikke var tilkomst inne eller tilgjengelige nøkler. Det som synes er at bygningen har stor slitasje og ansees som renoveringsobjekt. Denne bygning ligger innenfor det som er regulert til fritidsboliger og har derfor et godt potensiale for utvikling til annet bruk av grunn/bygning.

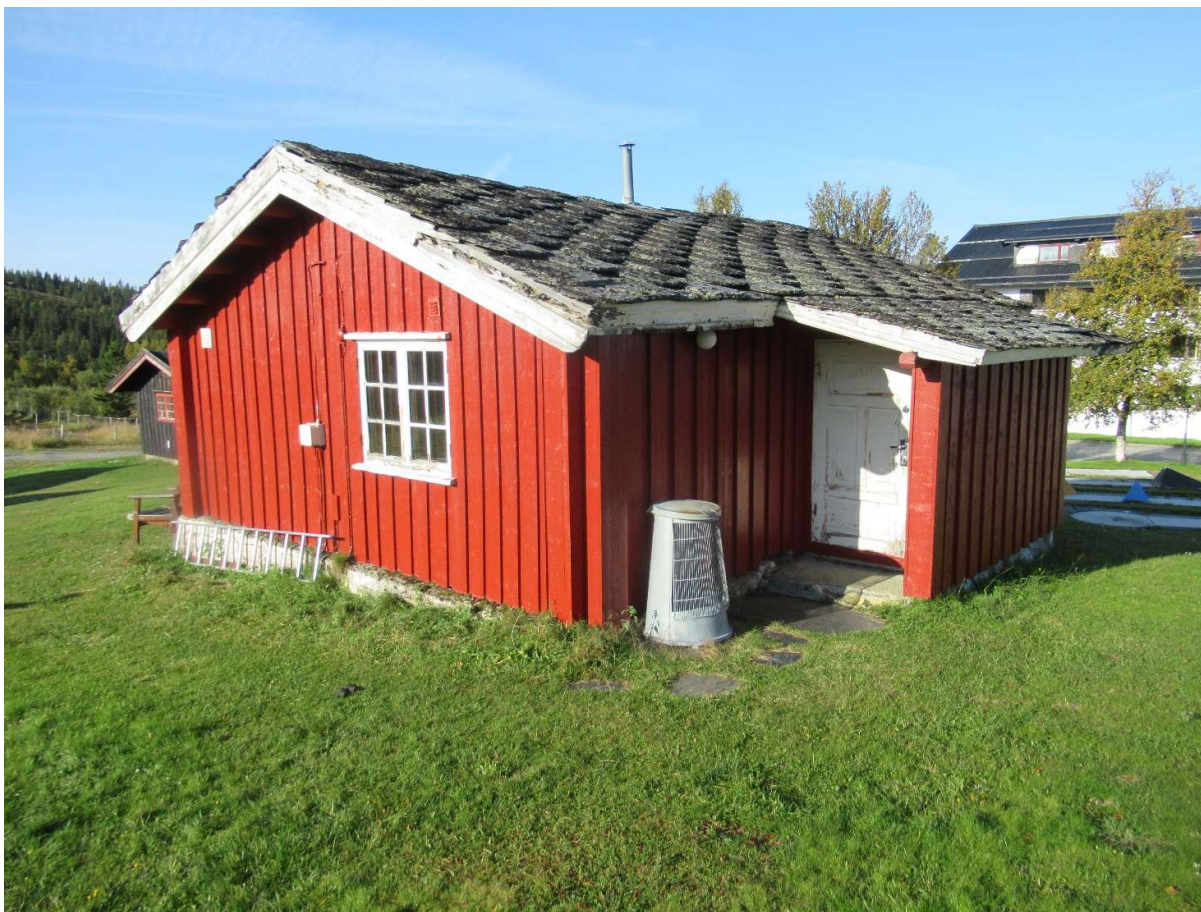
### Bygningmessig beskrivelse: Bygg 4 – Hytte 1 for ansatte

Byggeår er ukjent, men antatt en gammel tømmer bygning fra tidlig 1900 tallet hvor den antas å være panelert utvendig på 1960 tallet.

Bygget ble ikke besøkt utover utvendig da det ikke var tilgjengelige nøkler for innvendig besiktigelse. Det som synes er at bygningen har stor slitasje og ansees som renoveringsobjekt.

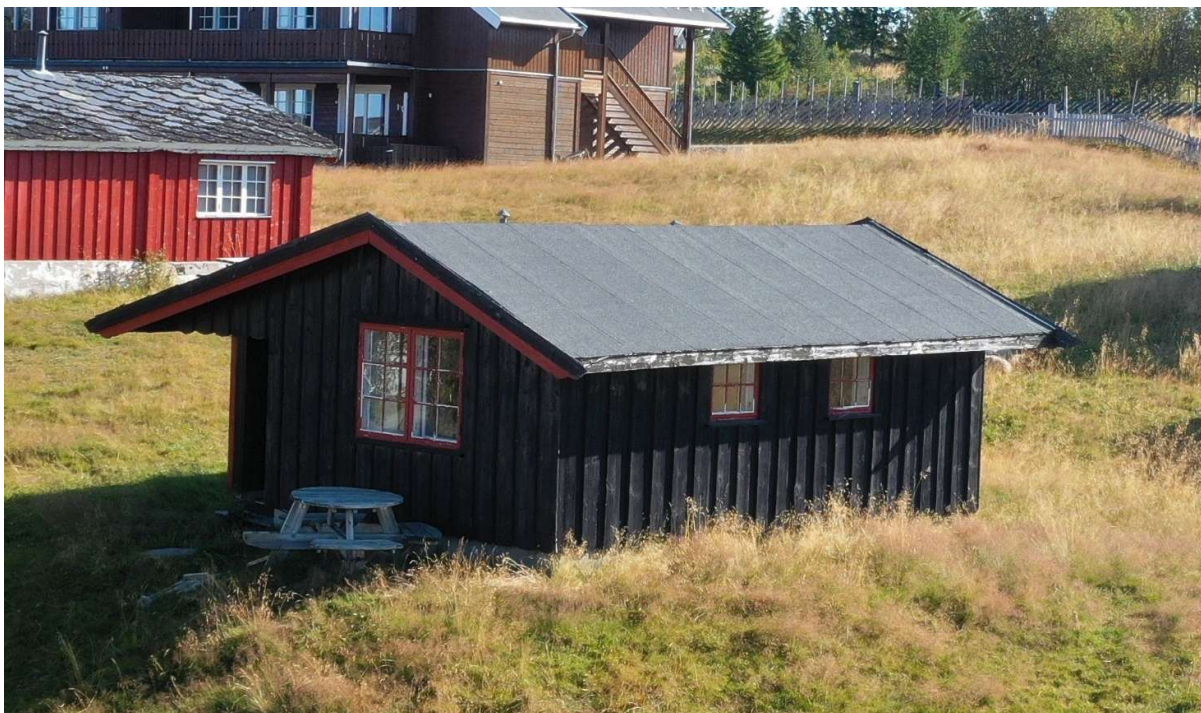
### Bygningsmessig beskrivelse: Bygg 5 – Hytte 2 for ansatte

Byggeår er ukjent, men antatt fra 1960 tallet.

Bygget ble ikke besiktiget utover utvendig da det ikke er tilgjengelige nøkler for innevdig besiktigelse. Bygningen har forholdsvis stor slitasje og må sammen med de andre bygningene ansees som renoveringsobjekt.

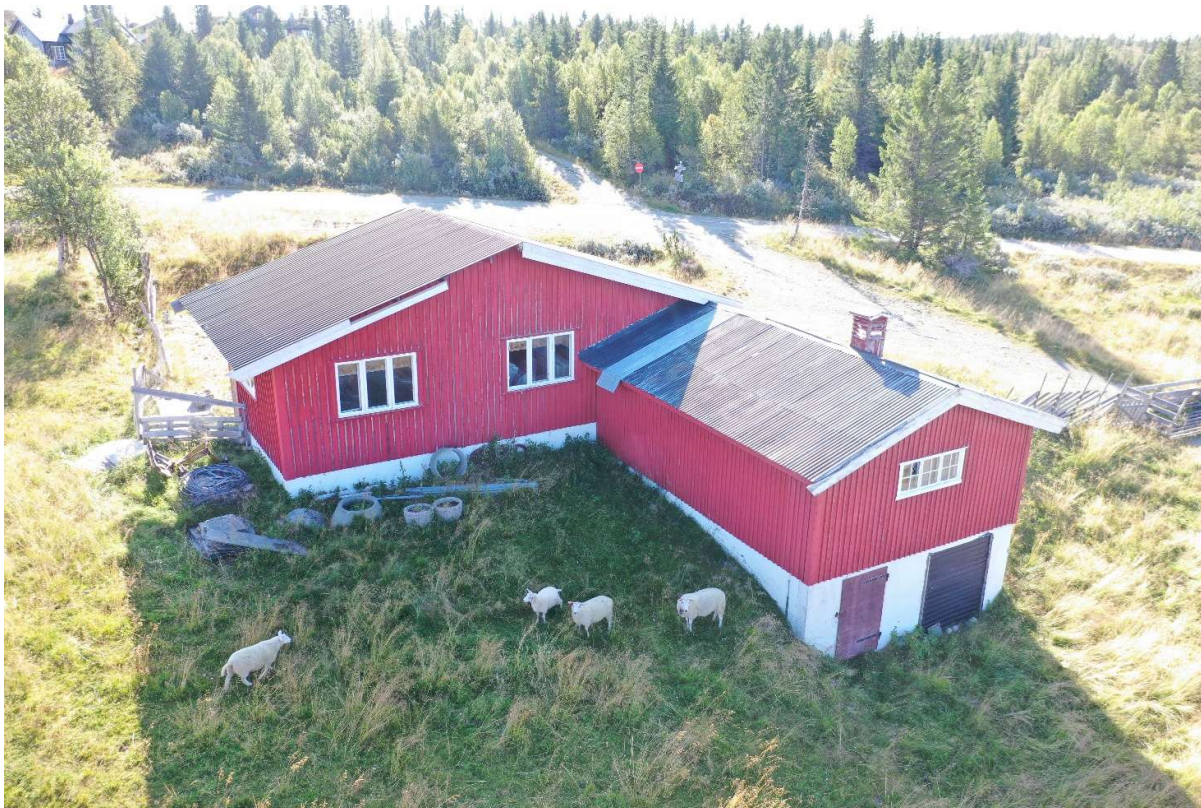
### Bygningsmessig beskrivelse: Bygg 6 – Stall - Lager

Del av bygget er revet iht opplyst. Byggeår er ukjent, men et gammelt bygg. Bygningen antas å ha flere byggetrinn hvor den eldste delen er fra tidlig 1950 tallet.

Bygget ble ikke besiktiget utover utvendig og det har stort vedlikeholdsbehov og er å anse som kondemnabelt.
