Tilstandsrapport

Boligbygg med flere boenheter

Torggata 20, 1850 MYSEN

Rapportdato: 26.11.2024

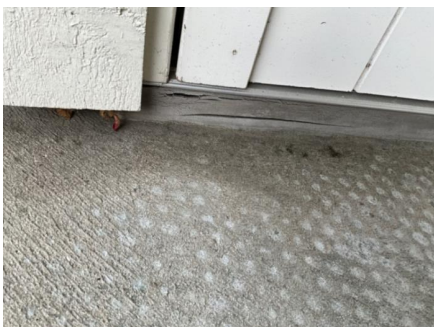
1 TG 2 Dører

- Det er påvist avvik rundt innsettsdetaljer.

- Påvist sprekker i tetningsmasse under terrassedør. Beslag og tetting rundt, og særlig underdør, må utføres regntett for å unngå lekkasjer og fuktskader i konstruksjon.

Tetting under terrassedøren bør utbedres. Uten utbedring kan vann trenge inn, noe som øker risikoen for fuktskader i konstruksjonen rundt døren

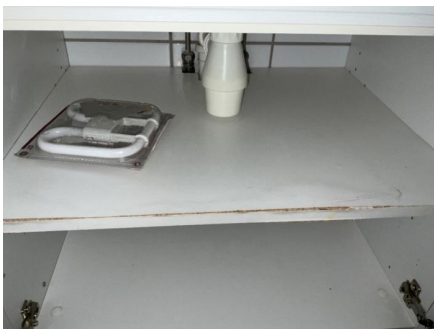
- Det er påvist skader på innredning.

- Det er observert fukt skjolder i bunnplaten til baderomsinnredningen, trolig som følge av tidligere lekkasje. På befaringen ble det imidlertid ikke påvist fukt eller andre avvik, og overflater fremstår som tørre.

- Selv om det er mindre svellinger på baderomsinnredningen, er det ikke behov for utbedring da det ikke er tegn til fuktighet. Svellingen er kosmetisk og påvirker ikke funksjonen. Over tid kan svellingen øke hvis innredningen blir eksponert for mer fukt, men det er ingen umiddelbar risiko for skader eller funksjonssvikt.

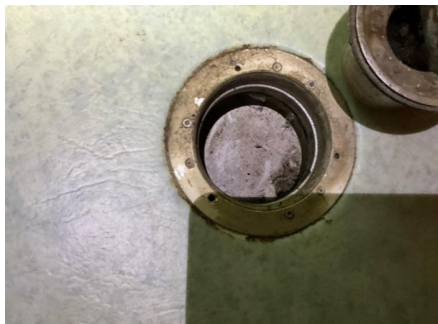
- Over halvparten av forventet brukstid på tettesjikt og sluk er passert, og det er usikkert om tettesjiktet er rustet for dagens bruk. Vaskerommet vil fortsatt kunne tåle forsiktig bruk, det er dog ingen garantier, og det er usikkert når tettesjikt må skiftes ut.

- Ikke påvist klemt membranløsning i sluket befaringsdagen. Jevnlig rensing av sluket er viktig. Feil i tetting rundt sluket er den største årsaken til lekkasjer fra bad. Det er derfor viktig at ikke vannet blir stående over vannlåsen i sluket.

- Sluket må sjekkes og rengjøres jevnlig.
- Overvåk tilstanden jevnlig. For å få tilstandsgrad 0 eller 1 må tettesjiktet skiftes ut, men tidspunktet for når dette er nødvendig er vanskelig å si noe om.
