# Tilstandsrapport

Boligbygg med flere boenheter

Rødtvetveien 20, 0955 OSLO

Befaringsdato: 10.09.2025

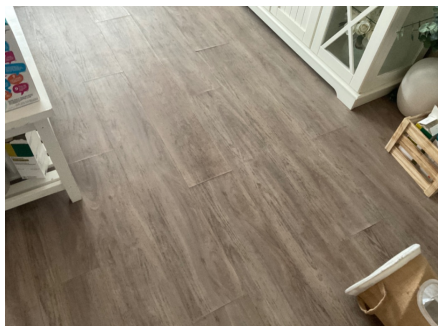
## Etasjeskille/gulv mot grunn

- Det er målt høydeforskjell på mellom 15-30 mm gjennom hele rommet. Tilstandsgrad 2 gis med bakgrunn i standardens krav til godkjente måleavvik.
- Målt høydeforskjell på over 30 mm gjennom hele rommet. Tilstandsgrad 3 gis med bakgrunn i standardens krav til godkjente måleavvik.

Kostnadsestimatet er usikkert og er vurdert kun for kjøkkenet. Slike utbedringer medfører normalt at eksisterende gulvbelegg må rives, mulig deler av kjøkkeninnredningen må demonteres. Dette må monteres og det må legges nytt gulv. Det anbefales å innhente et pristilbud på jobben fra utførende på slike jobber for å få et mer eksakt prisoverslag.

**Kostnadsestimat: 50 000 - 100 000**

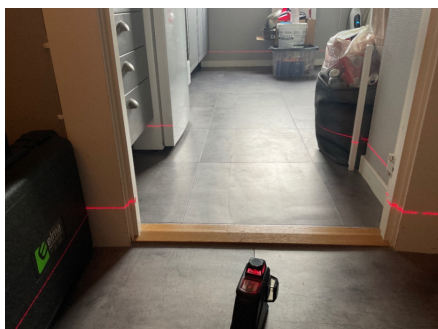
40 mm nivåforskjell fra døråpningen til ytterveggen.

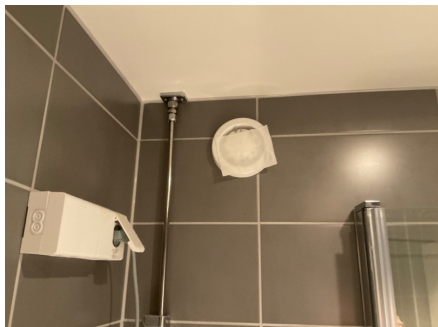
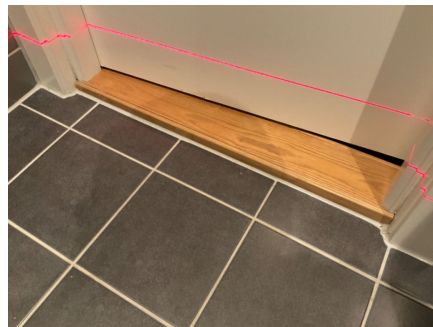
## 10.ETASJE > BAD/WC

### TG IU Fukt i tilliggende konstruksjoner

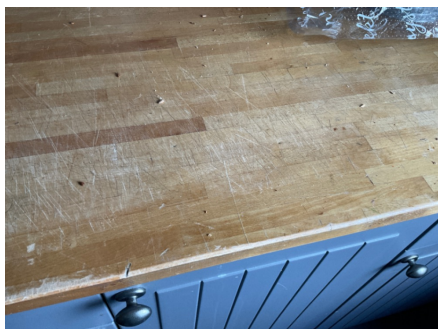
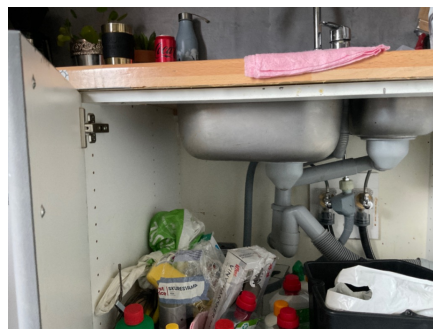
## 10.ETASJE > KJØKKEN

### TG 3 Avtrekk

Siden det ikke er noen kjøkkenvifte med filter, blir matos, fett og fukt fra matlaging ledet urensset inn i avtrekkssystemet. Dette kan over tid føre til tilsmussing og opphopning i kanaler, som igjen kan redusere ventilasjonseffekten, skape luktproblemer og øke risikoen for driftsfeil eller brannfare. Det anbefales å montere en kjøkkenvifte med fettfilter eller kullfilter (omluft) for å redusere belastningen på avtrekket og bedre innklimaet.

Avtrekk som leder forurenset luft ut av rommet/leiligheten bør etableres. Dette kan likevel bli vanskelig å gjennomføre uten tiltak sentralt(borettslaget). Anbefales undersøkt.

**Kostnadsestimat: 10 000 - 50 000**

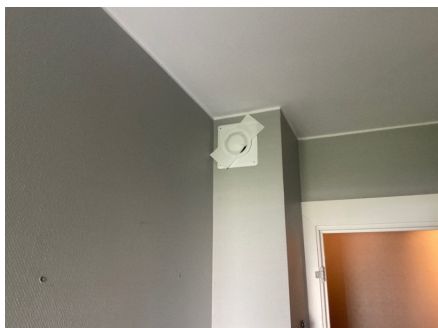
Usikker type avtrekk. Trolig sentralavtrekk og med spalteventiler i vinduene. Papirtesten ble utført på både kjøkken og baderomsavtrekk og papiret ble hengende fast på ventilene. Dette er den eneste måten jeg får sjekket på. Om det viser seg at det ikke er mekanisk avtrekk i leiligheten, men kun er naturlig avtrekk, vil ikke dette endre tilstandsgraden på ventilasjonen i leiligheten, da dette ikke avviker fra prinsipp fra oppføringstidspunktet.

Avtreksventilen på kjøkkenet.

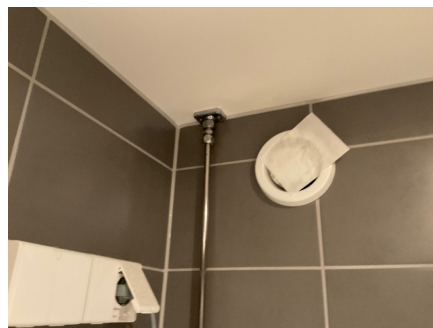
Avtreksventilen på Badet
