# Tilstandsrapport

Boligbygg med flere boenheter

Elvarheimgata 10 C, 2408 ELVERUM

Befaringsdato: 11.09.2025

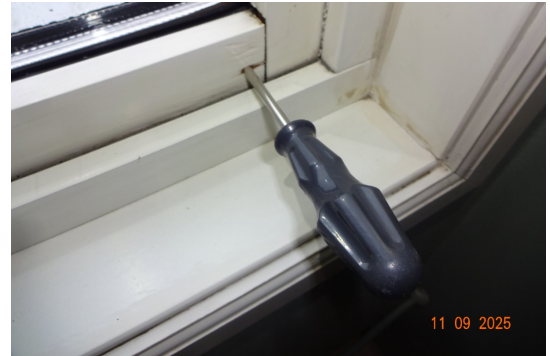
**Vurdering av avvik:**  
• Det er påvist andre avvik:  
Det er påvist fuktsvelling i utforing til vindu i stue. Ved bruk av fuktmåler ble det ikke registrert unormale verdier.  
Behov for justering av vindu på ett soverom.  
Det er påvist råteskade i vindu på ett soverom.

**Konsekvens/tiltak**  
• Det må foretas tiltak for å lukke avviket.

Kostnadsestimat er ikke satt. Konferer med sameiet om utskifting av råteskadet vindu.

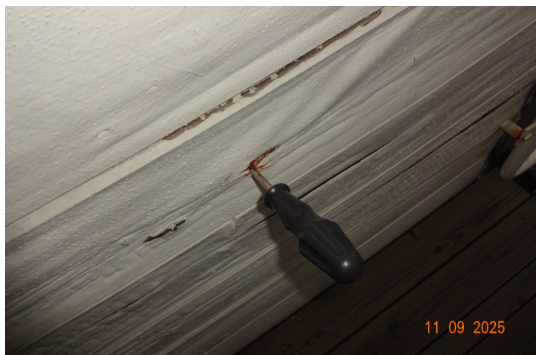
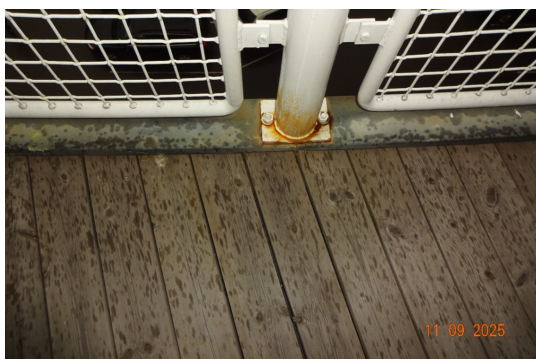
**Vurdering av avvik:**  
• Det er påvist andre avvik:  
Det er påvist fuktmerker i terskel til terrassedør. Ved bruk av fuktmåler ble det ikke registrert unormale verdier.

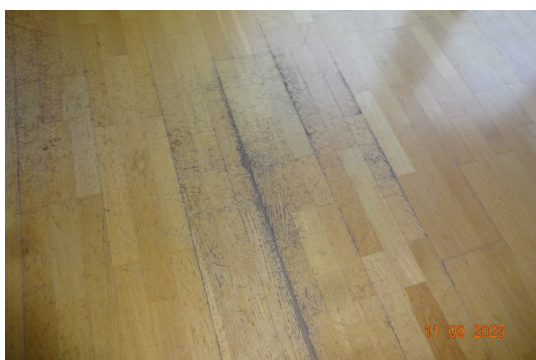
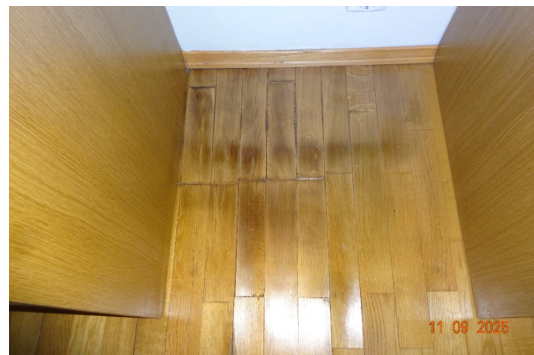
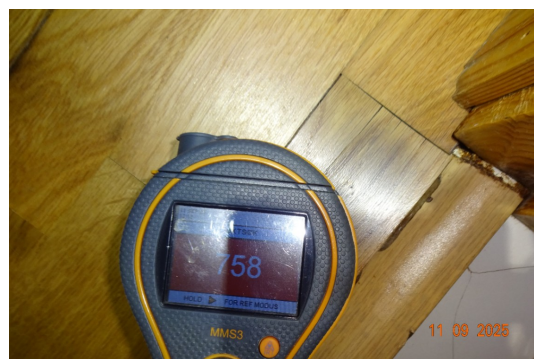
- Det er stedvis påvist synlige skader på overflater.
- Overflater har en del slitasjegrad utover det en kan forvente.

Stedvis synlige fuktskader i parkett. Ved bruk av fuktmåler ble det registrert fuktighet i parkett ved innerdør til bad.

Fuktsvelling i parkett på kjøkken. Ved bruk av fuktmåler ble det ikke registrert unormale verdier. Tørt ved befaring.

Oppsprekking i hjørne på ett soverom og overgang taklist/himling.

- Overflater må utbedres eller skiftes.

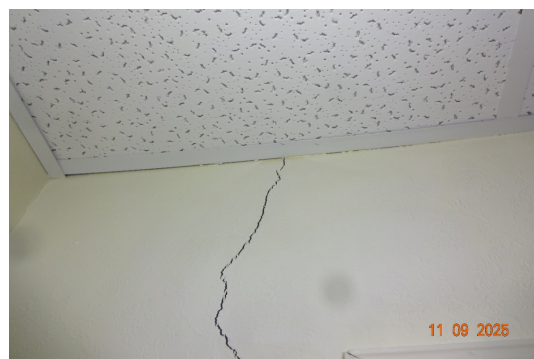
Det er påvist sprekk i tapet/mur over inngangsdør.

- Overflater må utbedres eller skiftes.

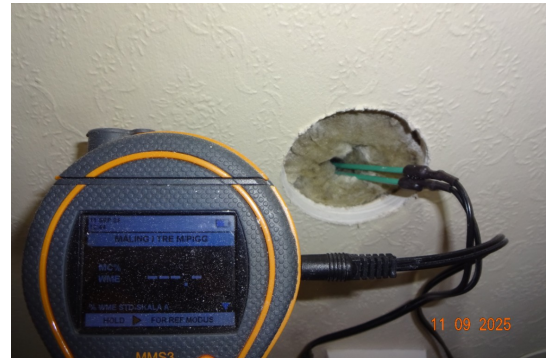
Hulltaking er foretatt nederst på delevegg mot våtsonen. Ved bruk av fuktmåler ble det ikke registrert unormale verdier.

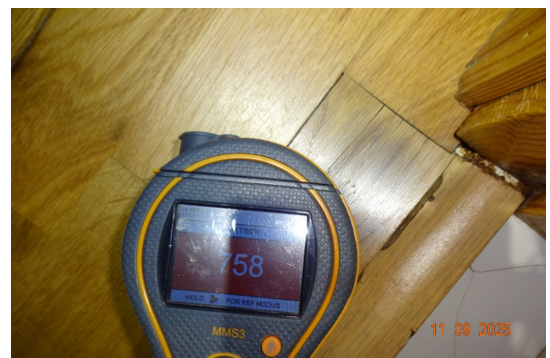
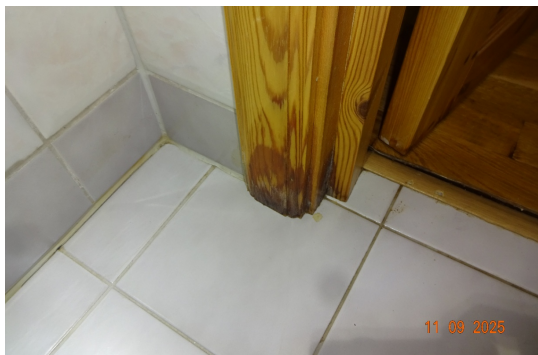
Det er påvist sprekke i gulvflis ved innerdør.

Fuktsvelling nederst i gerikter og baderomsinnredning.

Motfall på baderomsgulvet. Fuktskadet parkett i gang ved innerdør til bad.

Det er påvist fuktmerker i himling. Anbefaler ytterligere undersøkelser. Ikke etablert tilluftspalte under innerdør.

Vann ledes til gang ved bruk av dusj.

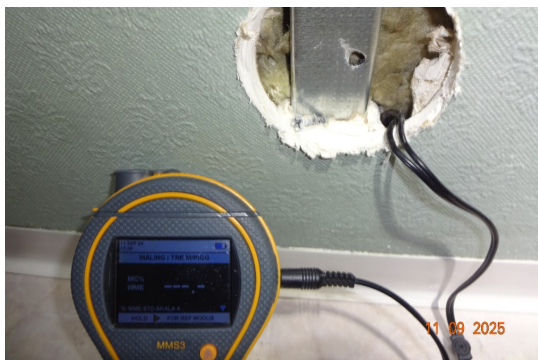
Hulltaking er foretatt nederst på delevegg mot våtsonen. Ved bruk av fuktmåler ble det ikke registrert unormale verdier.
