# Tilstandsrapport

Eierseksjon

Eilert Sundts gate 55, 0355 OSLO

Befaringsdato: 24.02.2026

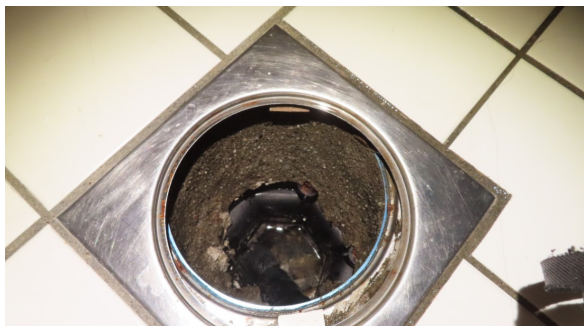
Sluk

- Våtrommet må oppgraderes for å tåle normal bruk etter dagens krav.

Byggeforskrift fra før 1997 stilte ikke krav til tettesjikt på vegger i våtrom.

Da det ikke foreligger dokumentasjon på utførelse, og våtrommet er bygget etter byggeforskrift fra før 1997, legges det til grunn at våtrommet ikke har tettesjikt utover minstekravet ved byggeår. Det gis derfor TG3 på membran/tettesjikt.

Våtrommet bør totalrenoveres. Alle forhold med tettesjikt, våtsone, sluk m.m. bør dokumenteres.
