# Tilstandsrapport

Selveierleilighet (i blokk)

Carl Konows gate 36, 5162 LAKSEVÅG

Befaringsdato: 22.04.2025

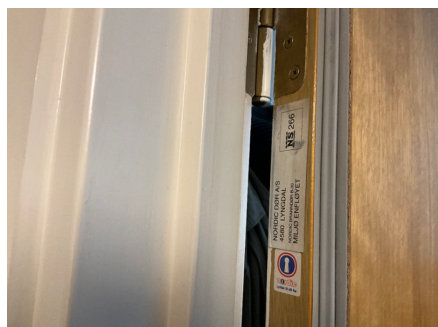
### TG 1 Dører

Entrédør med brannklasse B-30 og lydklasse dB35. Kikkehull.

Porttelefon (via app på telefon).

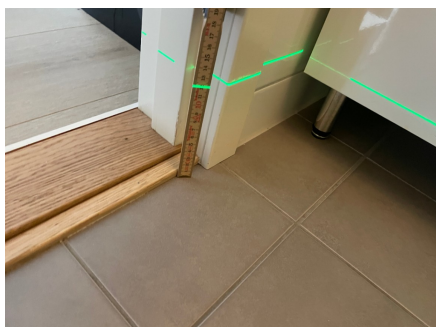
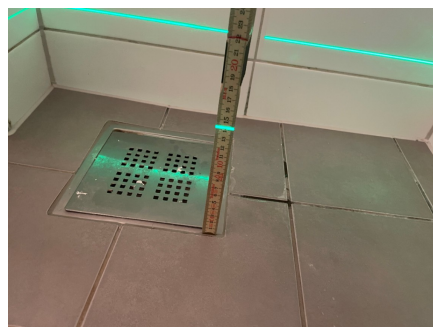
### TG 1 Overflater Gulv

Det ble gjort visuell kontroll av overflater samt kontroll av bom (hulrom under fliser). Fallforhold ble kontrollert med høydelaser og enkel dusjtest. Fallforhold vurderes som tilfredsstillende.

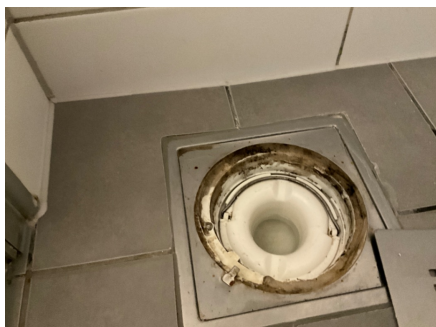
### TG 1 Sluk, membran og tettesjikt

Bilder av membranutførelse eller øvrig dokumentasjon er ikke mottatt/kontrollert.

Det gjøres spesielt oppmerksom på at tekking (membran og mansjetter) ikke er kontrollerbare fordi dette bare kan gjøres ved å demontere fliser. Denne type destruktive undersøkelser blir aldri foretatt ved en tilstandskontroll.

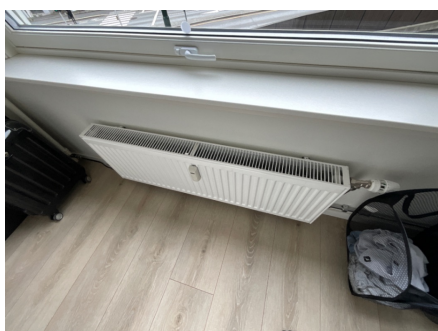
## TG 2 Elektrisk anlegg

1. Når ble det elektriske anlegget installert eller sist gang totalt rehabilitert (årstall)? Med totalt rehabilitert menes fullstendig utskiftet anlegg fra inntakssikring og videre.  
**Ukjent**
2. Er alle elektriske arbeider/anlegg i boligen utført av en registrert elektroinstallasjonsvirksomhet?  
**Ukjent**
3. Er det elektriske anlegget utført eller er det foretatt tilleggsarbeider på det elektriske anlegget etter 1.1.1999?  
**Ukjent**
4. Foreligger det kontrollrapport fra offentlig myndighet – Det Lokale Eltilsyn (DLE) eller eventuelt andre tilsvarende kontrollinstanser med avvik som ikke er utbedret eller kontrollen er over 5 år?  
**Ukjent**
5. Forekommer det ofte at sikringene løses ut?  
**Ukjent**
6. Har det vært brann, branntilløp eller varmgang (for eksempel termiske skader på deksler, kontaktpunkter eller lignende) i boligens elektriske anlegg?  
**Ukjent**

7. Er det tegn til at det har vært termiske skader (tegn på varmgang) på kabler, brytere, downlights, stikkontakter og elektrisk utstyr? Sjekk samtidig tilstanden på elektrisk tilkobling av varmtvannsbereder, jamfør eget punkt under varmtvannstank  
**Nei**
8. Er der synlig defekter på kabler eller er disse ikke tilstrekkelig festet?  
**Nei**

Merk at takstmann ikke har elektrofaglig kompetanse. Det anbefales å foreta en utvidet kontroll av el-anlegg ved eierskifte dersom dette ikke nylig er utført. Ved nærmere ettersyn av autorisert personell kan det forekomme avvik og kostnader til utbedring som ikke vil bli oppdaget ved en forenklet gjennomgang iht. NS3600 (forskrift til ny anvendingslov).
