# Tilstandsrapport

📍 Kaffegata 32-36, 2270 FLISA

# gnr. 95,96, bnr. 13,32, snr. 0,0

Befaringsdato: 05.05.2025

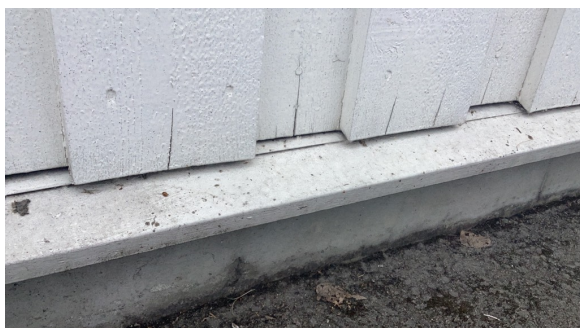
Det er generelt mye oppsprekking i enden på kledningsbord.

Eksempel på oppsprekking i kledningsbord.

Vedlikehold av fasader med rengjøring og behandling. Utskifting av råteskadet treverk etter behov.

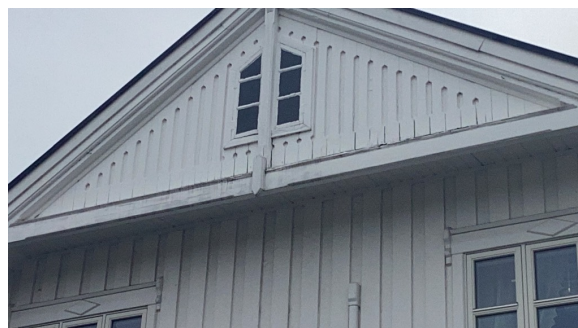
Oppsprekking mellom kledningsbord på gavlvegger.

Oppsprekking mellom kledningsbord på gavlvegg.

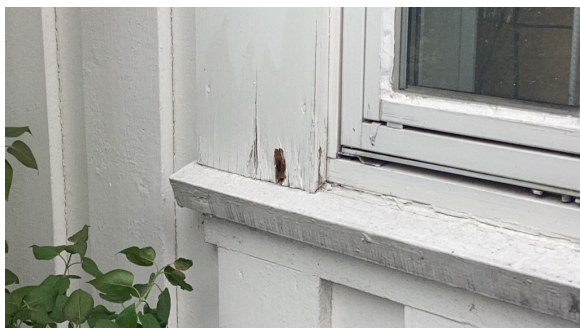
Det er stedvis mykt treverk og begynnende råte, men foreløpig ikke skader som krever tiltak.

Råte på omramming rundt vindu.

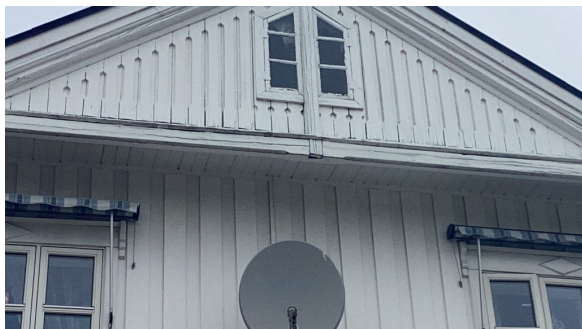
Kors i gavler er utsatt for fuktpåkjenninger, det er sprekker i treverk, det kan finnes lokal råte.

Kors i gavler har oppsprekking.

Forhold på loft bør følges med på.

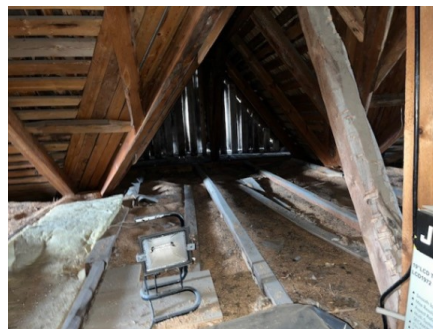
Det er flere fuktmerker på loft, de områdene som var tilgjengelig var tørt på befaring.

Oversiktsbilde fra loft

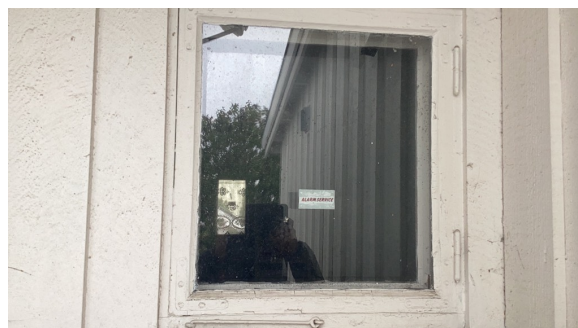
Vindu med enkelt glass og vareramme.

Ut fra alder må det påregnes at behov for utskifting av vinduer kan oppstå.

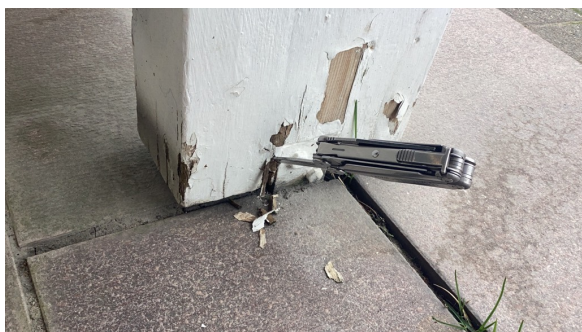
Søyle med begynnende råteskade.

Det vil på sikt bli behov for utskifting av søyle med begynnende råteskade.

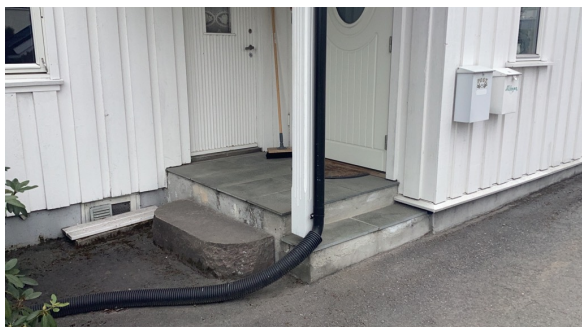
Det er stedvis bom i fliser og oppsprekking i fuger.

Trapp på bakside.

Bom i fliser indikerer at fliser kan løsne, utskifting av fuger og fastliming av fliser etter behov.

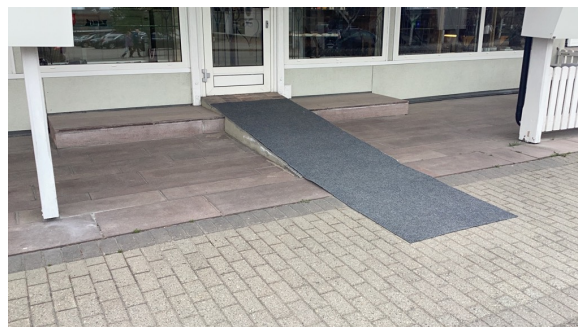
Rampe ved hovedinngang.

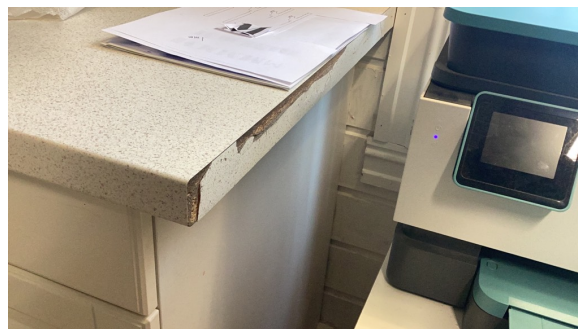
Eksempel på slitasje.

Det er ikke nødvendig med tiltak ut fra funksjon.

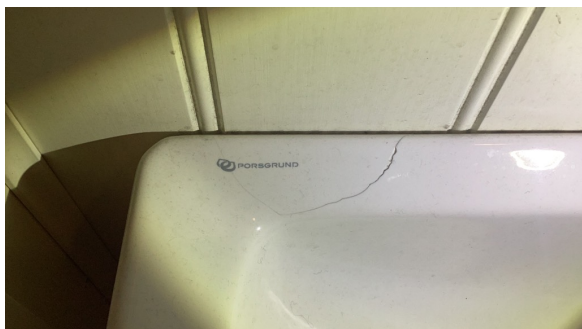
Sprekk i servant.

Utskifting av servant.

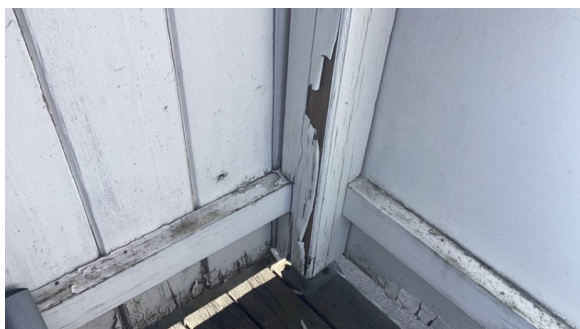
Rekkverk har oppsprekking og slitasje i treverk.  
Avskaling av maling på plater.  
Slitasje på gulv og stedvis svikt/begynnende råte.

Eksempel på slitasje.

Utskifting av enkelte gulvbord.

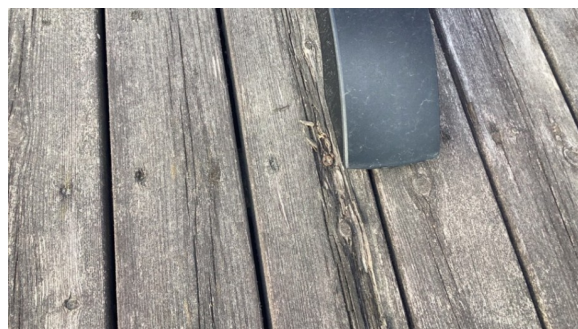
Eksempel på råte i gulvbord.

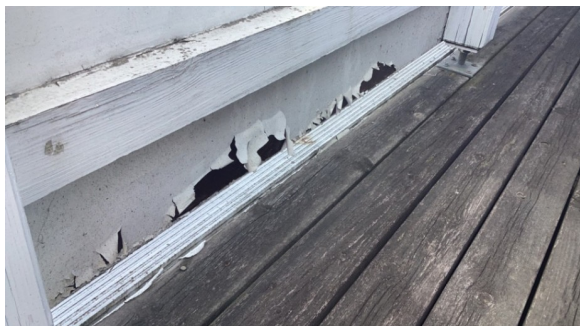
Eksempel på slitasje.

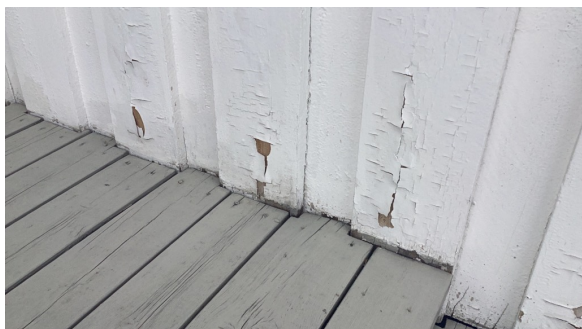
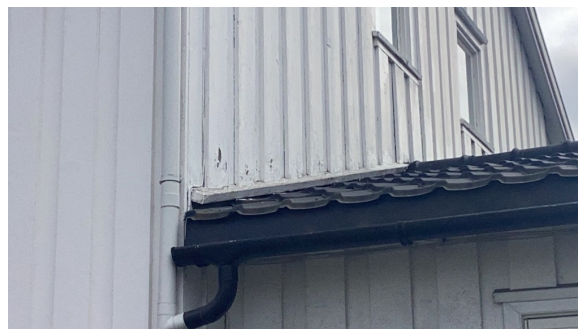
Eksempel på slitasje.

Vedlikehold med rengjøring og behandling av fasader.

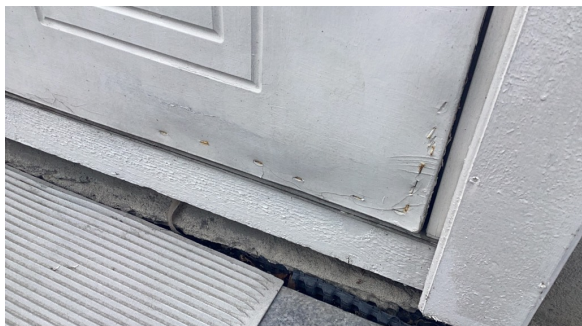
Svelleskade på dør til kjeller.

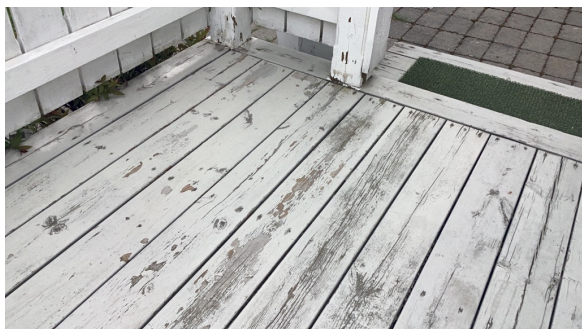
Eksempel på slitasje på gulvbord.

Veranda: Vedlikehold av overflater g utskifting av råteskadet treverk.

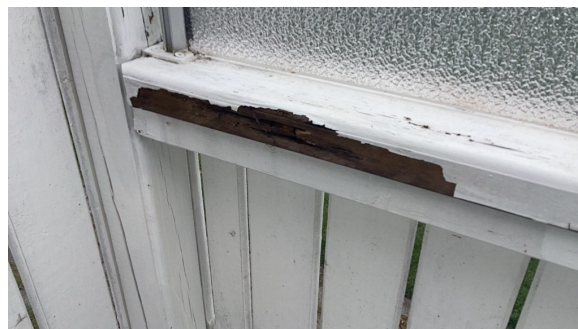
Råte på toppbord på rekkverk

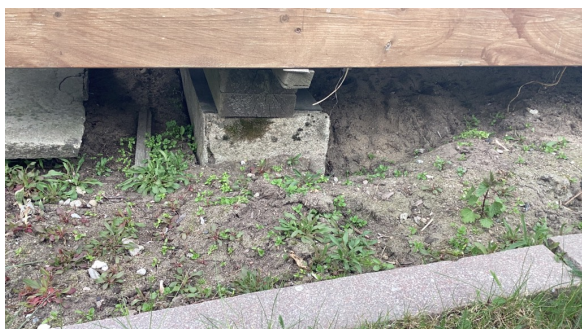
Enkel fundamentering av veranda.

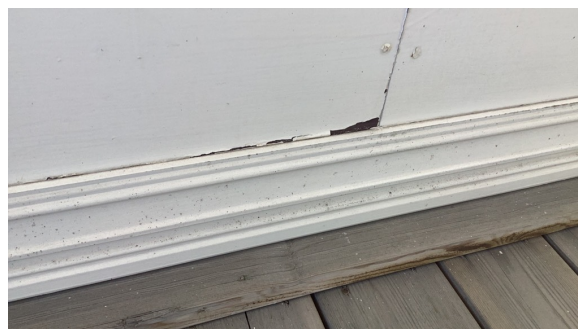
Eksempel på slitasje på balkong.

Balkong: Vedlikehold av overflater. Det er ikke krav om oppgradering av rekkverk iht. dagens krav.

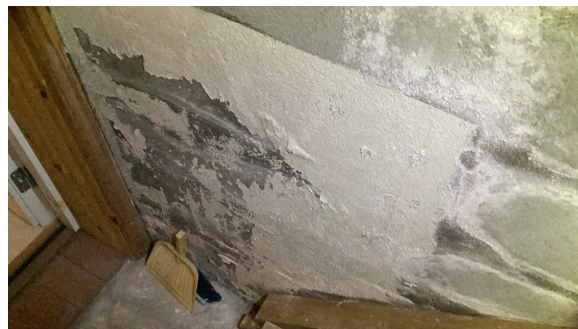
Saltutslag og avskaling i kjellertrapp.

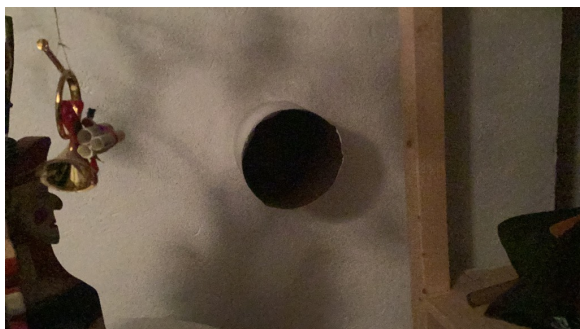
Åpent røykrør i kjeller.

Forsegling av åpent røykrør i kjeller.

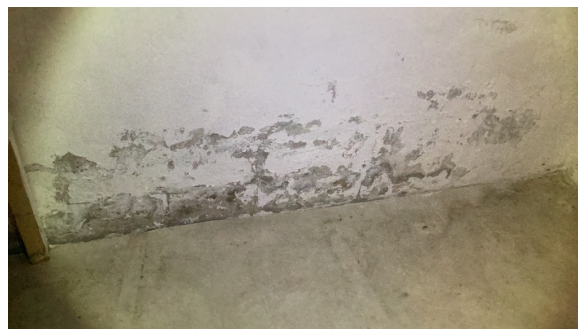
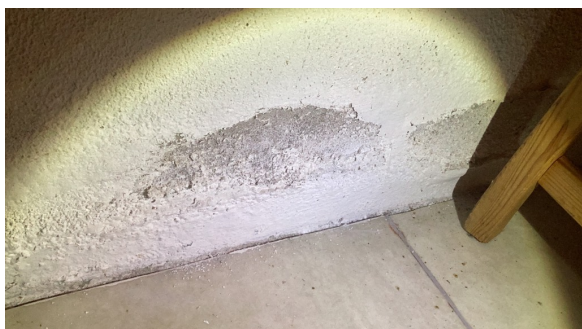
Eksempel på fuktpåkjenning og avskaling.

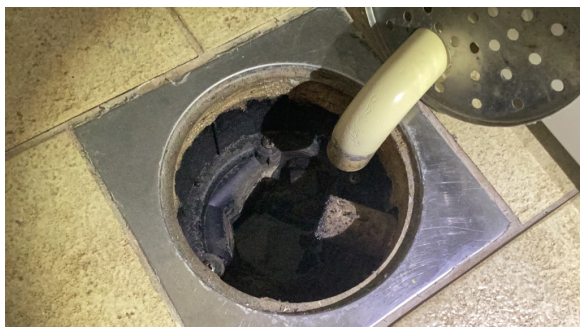
Det kan ikke verifiseres bruk av membran ved sluk.

- Overvåk tilstanden jevnlig. For å få tilstandsgrad 0 eller 1 må slukløsningen skiftes ut og sannsynligvis må også membransjiktet skiftes/utbedres. Det er imidlertid vanskelig å si noe om tidspunktet for når dette er nødvendig.
- Det er viktig å merke seg at levetiden til en membran varierer basert på kvalitet, installasjon og bruk. Eldre membraner kan bli sprø og sprekke opp, noe som fører til at de mister sin vanntettende funksjon. Dette kan resultere i vannlekkasjer gjennom vegger og gulv og fuktskader.

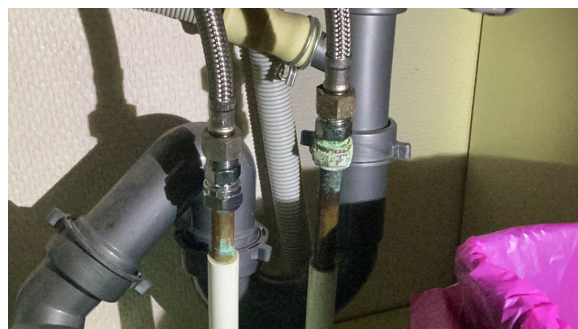
Stedvis korrosjon på skjøter.

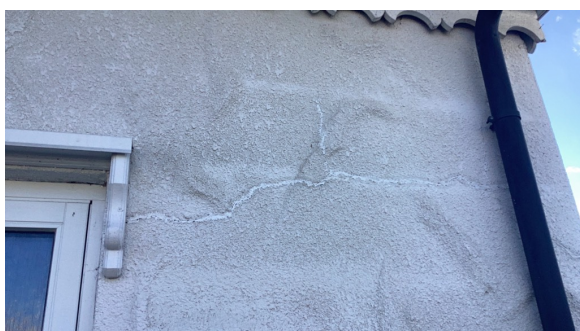
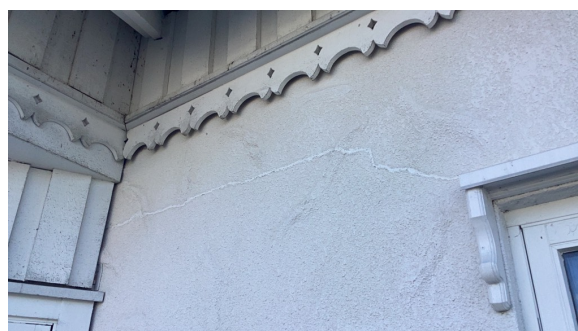
Eksempel på sprekker i mur.

Sprekker er foreløpig ikke kritiske med tanke på konstruktivitet, men det finnes risiko for videre utvikling. Forsegling og reparasjon av sprekker. Behandling av fasader der maling skaler av.  
Rengjøring og behandling av trefasader.

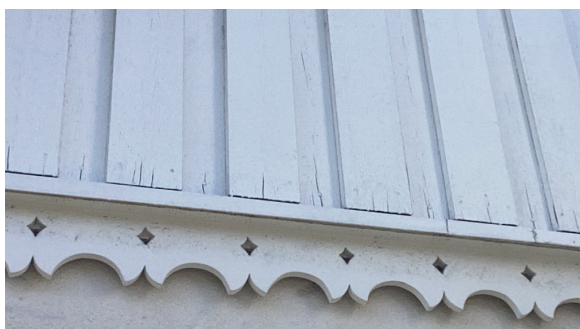
Eksempel på sprekker i trekledning.

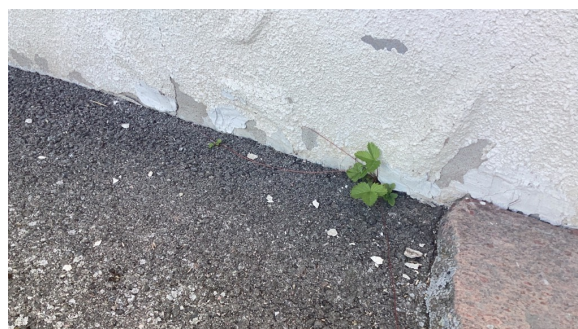
Eksempel på avskaling av maling.

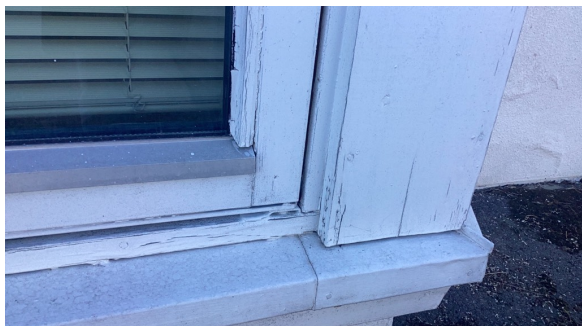
Eksempel på slitasje.

Vedlikehold av overflater.  
Det må påregnes behov for utskifting av vinduer i årene som kommer.

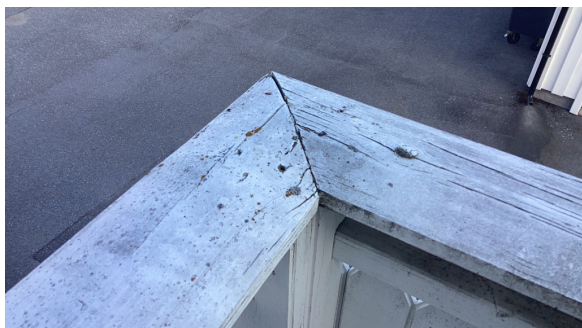
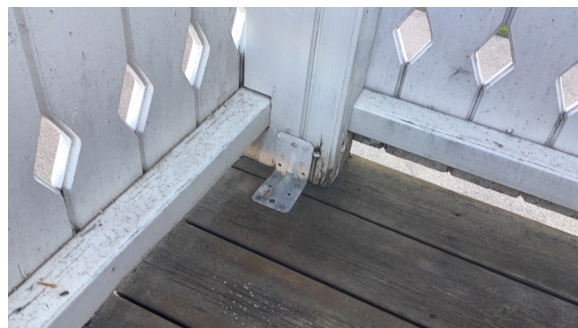
Eksempel på slitasje.

Vedlikehold av overflater.

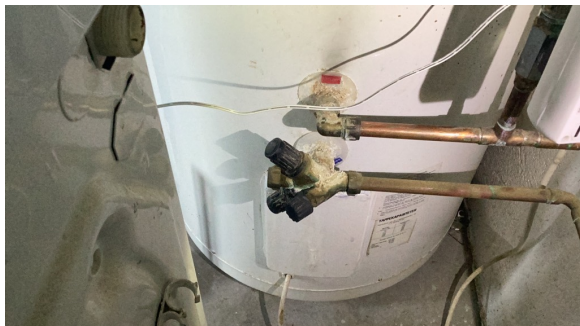
Korrosjon på inntak.
