Kaffegata 32, 34 og 36, 2270 FLISA

**FLISA SENTRUM**

# Tilstandsrapport

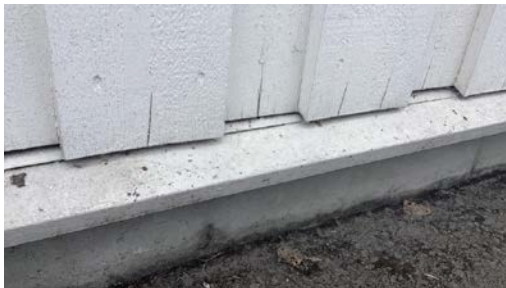
Eksempel på oppsprekking i kledningsbord.

Vedlikehold av fasader med rengjøring og behandling. Utskifting av råteskadet treverk etter behov.

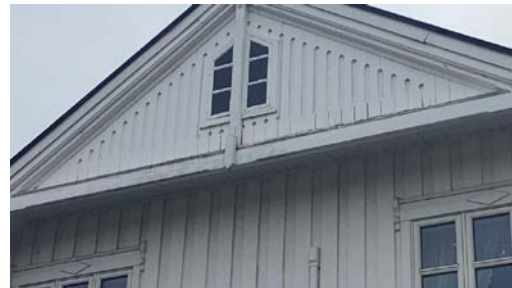
Oppsprekking mellom kledningsbord på gavlvegg.

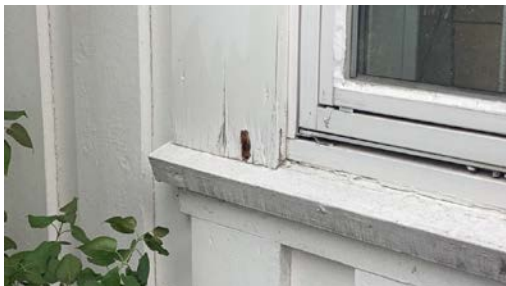
Råte på omramming rundt vindu.

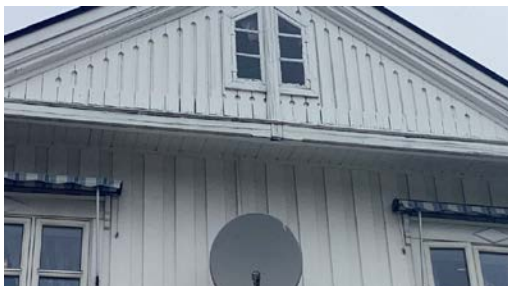
Kors i gavler har oppsprekking.

Forhold på loft bør følges med på.

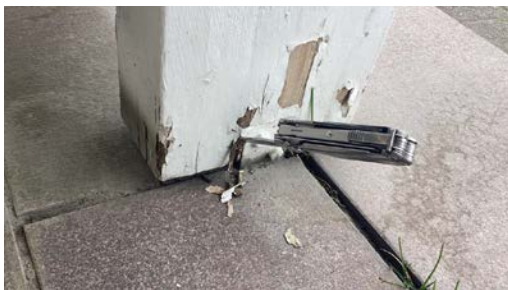
Søyle med begynnende råteskade.

Det vil på sikt bli behov for utskifting av søyle med begynnende råteskade.

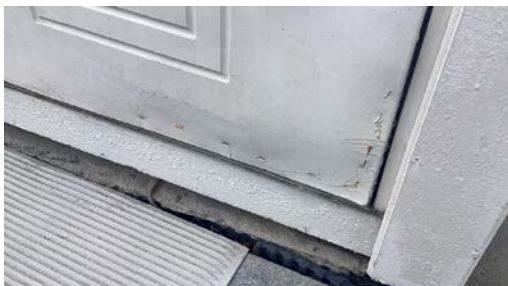
Svelleskade på dør til kjeller.

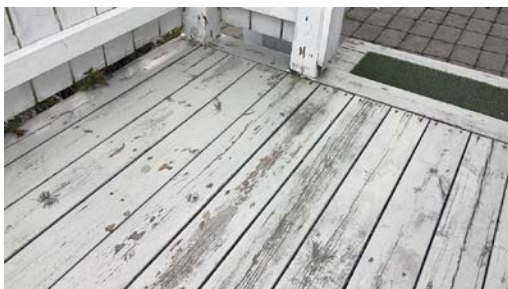
Eksempel på slitasje på gulvbord.

Veranda: Vedlikehold av overflater g utskifting av råteskadet treverk.

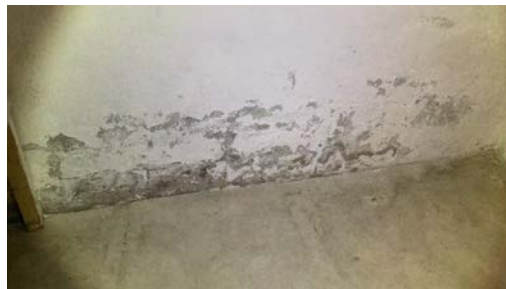
Eksempel på fuktpåkjenning og avskaling.

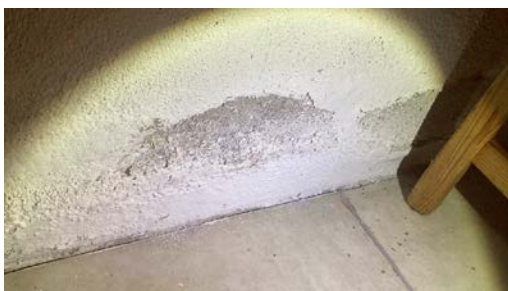
Eksempel på fuktpåkjenning og avskaling.

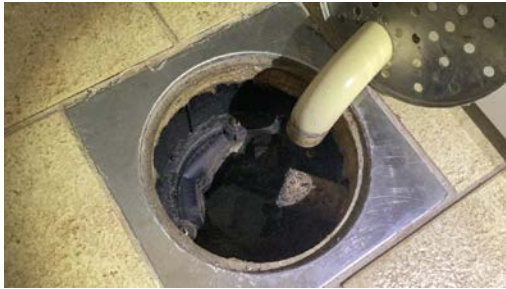
Det kan ikke verifiseres bruk av membran ved sluk.

- Overvåk tilstanden jevnlig. For å få tilstandsgrad 0 eller 1 må slukløsningen skiftes ut og sannsynligvis må også membransjiktet skiftes/utbedres. Det er imidlertid vanskelig å si noe om tidspunktet for når dette er nødvendig.
- Det er viktig å merke seg at levetiden til en membran varierer basert på kvalitet, installasjon og bruk. Eldre membraner kan bli sprø og sprekke opp, noe som fører til at de mister sin vanntettende funksjon. Dette kan resultere i vannlekkasjer gjennom vegger og gulv og fuktskader.

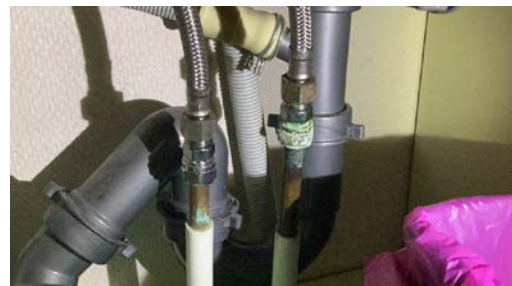
Stedvis korrosjon på skjøter.

- Det er ikke behov for utbedringstiltak siden anlegget fungerer i dag, men ut ifra alder kan skader plutselig oppstå på eldre anlegg.

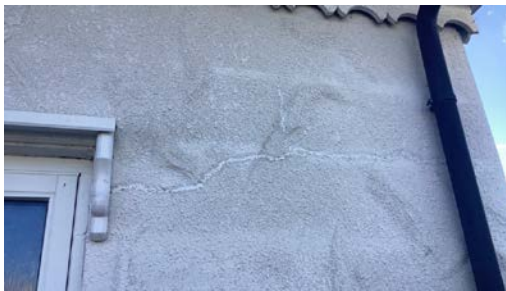
Eksempel på sprekker i mur.

Rengjøring og behandling av trefasader.

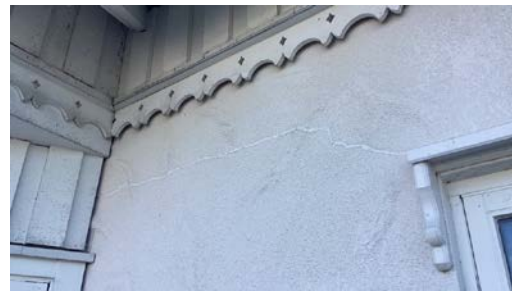
Eksempel på sprekker i mur.

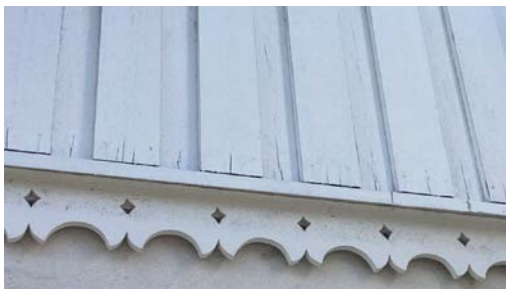
Eksempel på sprekker i trekledning.

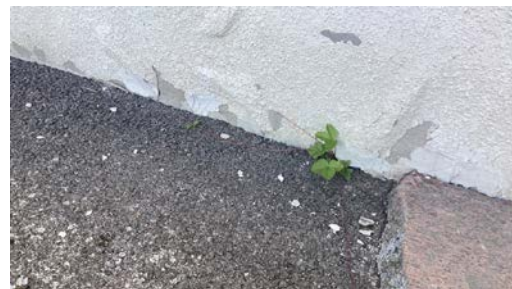
Eksempel på avskaling av maling.

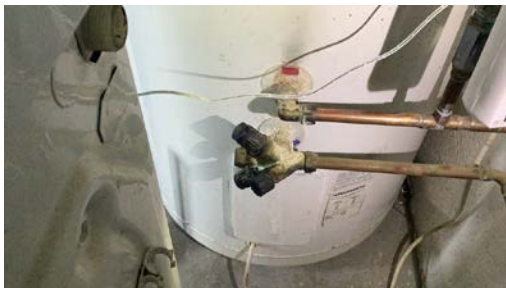
Korrosjon på inntak.

- Det bør etableres tilfredsstillende el-tilkobling etter gjeldende forskrift.
