# Tilstandsrapport

Rekkehus

Øvre Solhellinga 2 , 2067 JESSHEIM

Befaringsdato: 03.02.2026

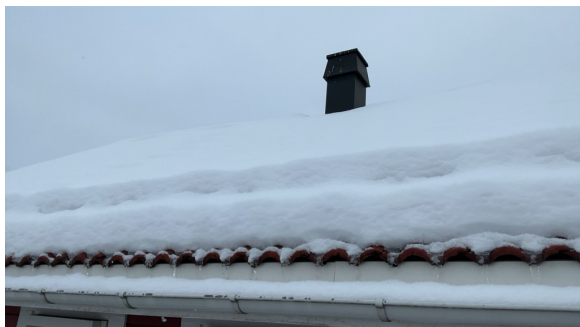
#### Vurdering av avvik:

- Det bør foretas nærmere undersøkelser av taktekking når taket er snøfritt.

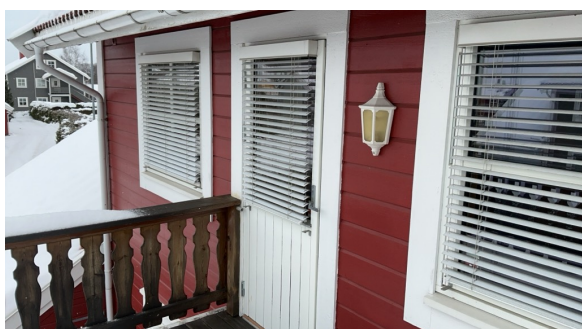
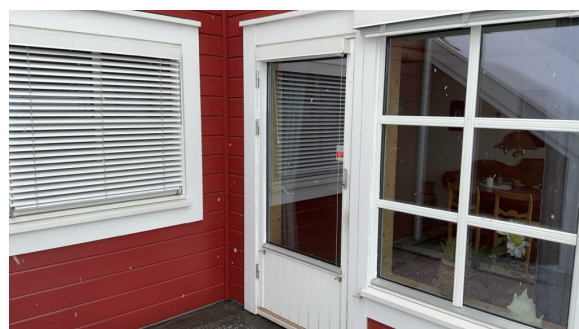
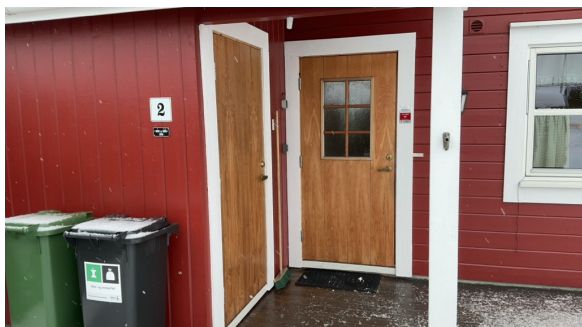
## TG IU Balkonger, terrasser og rom under balkonger

Terasser/balkonger: Konstruksjoner, overflater, rekkverk og håndlist i treverk. Vedlikeholdt med olje hvert år. Opplyst av eier.  
Terrasser/verandaer som står under åpen himmel vil alltid ha vedlikeholdsbehov, dette må påregnes.

Det er registrert noe slitasje/sprekker på gulv inntil vegg hvor det var snøfritt.

Verandaer som står under åpen himmel og utsatt vær vind/være vil alltid ha vedlikeholdsbehov, dette må påregnes. Lokale utbedringer må etter hvert påregnes.

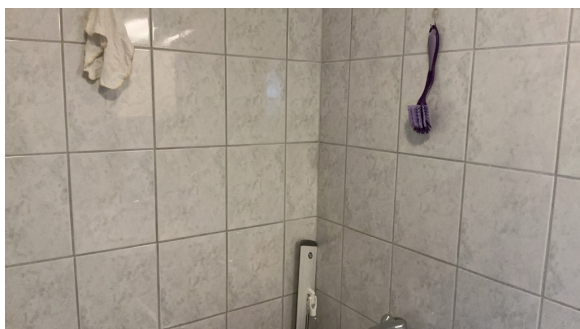
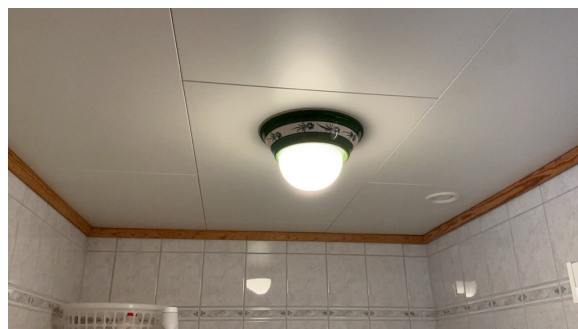
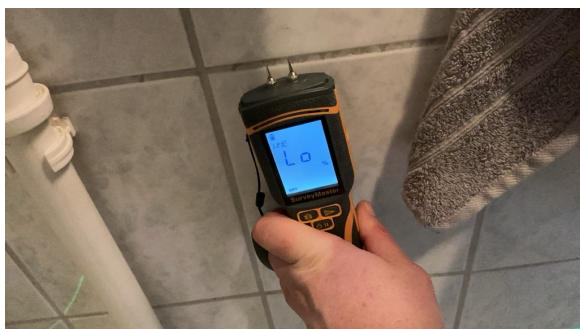
### TG 2 Overflater Gulv

Rommet har forventet brukstid nært forestående. Rommet må brukes med forsiktighet og det må følges med på konstruksjonene da risikoen for skader er stor.

Siden våtrommet fungerer i dag er det ikke behov for strakstiltak. Men ut fra alder kan plutselig skader oppstå, det anbefales å følge med og bruke rommet med forsiktighet.

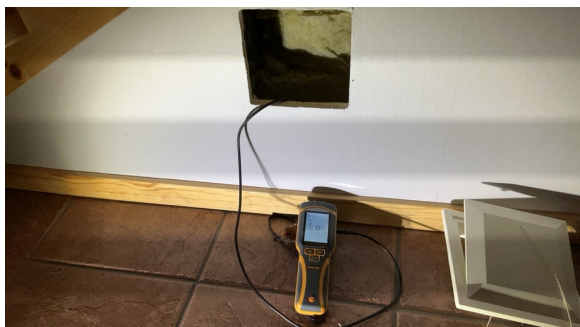
## ETASJE 2 > BAD

Ved enkle fuktsøk ble det ikke registrert verdier utover hva som forventes som normalt.

Siden våtrommet fungerer i dag er det ikke behov for strakstiltak. Men ut fra alder kan plutselig skader oppstå, det anbefales å følge med og bruke rommet med forsiktighet. Oppgraderinger bør etter hvert påregnes. Rommet kan ha mange bruksår igjen, dette avhenger av bruken.

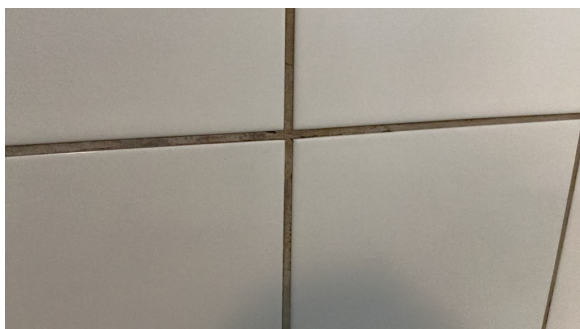
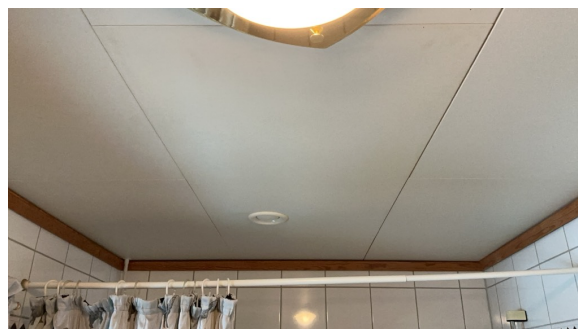
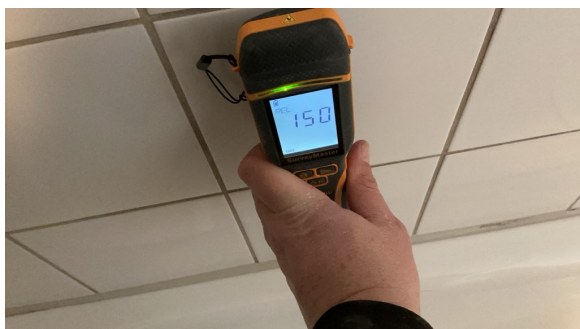
### TG 2 Overflater Gulv

Fallforhold på gulvet er målt og funnet tilfredsstillende. Ved enkle fuktsøk ble det ikke registrert unormale verdier.

Det er ikke behov for utbedringstiltak siden våtrommet fungerer i dag, men ut ifra alder kan skader plutselig oppstå på eldre våtrom. Fornying/oppgradering av rommet bør etterhvert påregnes selv om rommet kan ha mange leveår igjen. Dette er avhengig av bruk.
