# Tilstandsrapport

Enebolig

Rønningslia 1, 7353 BØRSA

Befaringsdato: 19.11.2025

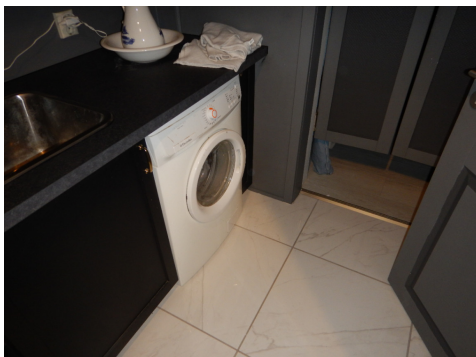
1.ETASJE > VASKEROM

Sluk er under skap

Membran/tettesjikt fra 1988 er langt over normal teknisk levetid. Når bad oppgraderes uten utskifting av membran, er det stor sannsynlighet for svekket tetthet, spesielt i overganger, slukområdet og ved rørgjennomføringer. Det kan også være uforenlig mellom nye overflater og gammel fuktsikring, og eventuelle skjulte skader avdekkes ikke ved en slik oppussing.

Risiko: Det er høy risiko for at det allerede finnes eller vil oppstå lekkasjer/fuktskader i konstruksjonen. Skader kan utvikle seg skjult over tid med råte, muggvekst og redusert bæreevne i gulv/veggkonstruksjoner. Risikoen er særlig stor rundt sluk, dusjsone og ved gulv-vegg-overganger.

Konsekvens: Det må påregnes behov for full rehabilitering av badet med ny membran/tettesjikt og korrekt oppbygging etter dagens krav. Dersom fuktskade avdekkes, kan omfanget bli større og koste mer enn ved planlagt oppgradering, inkludert utskifting av underliggende konstruksjon. Manglende utbedring kan medføre følgeskader i tilstøtende rom og redusert verdi/økonomisk risiko ved eierskifte.

**Kostnadsestimat: 20 000 - 100 000**

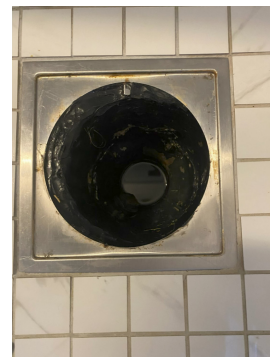
1.ETASJE > BAD

Avvik på membran i sluk

Membran/tettesjikt fra 1988 er langt over normal teknisk levetid. Når bad oppgraderes uten utskifting av membran, er det stor sannsynlighet for svekket tetthet, spesielt i overganger, slukområdet og ved rørgjennomføringer. Det kan også være uforenlig mellom nye overflater og gammel fuktsikring, og eventuelle skjulte skader avdekkes ikke ved en slik oppussing.

Risiko: Det er høy risiko for at det allerede finnes eller vil oppstå lekkasjer/fuktskader i konstruksjonen. Skader kan utvikle seg skjult over tid med råte, muggvekst og redusert bæreevne i gulv/veggkonstruksjoner. Risikoen er særlig stor rundt sluk, dusjsone og ved gulv-vegg-overganger.

Konsekvens: Det må påregnes behov for full rehabilitering av badet med ny membran/tettesjikt og korrekt oppbygging etter dagens krav. Dersom fuktskade avdekkes, kan omfanget bli større og koste mer enn ved planlagt oppgradering, inkludert utskifting av underliggende konstruksjon. Manglende utbedring kan medføre følgeskader i tilstøtende rom og redusert verdi/økonomisk risiko ved eierskifte.

**Kostnadsestimat: 20 000 - 100 000**

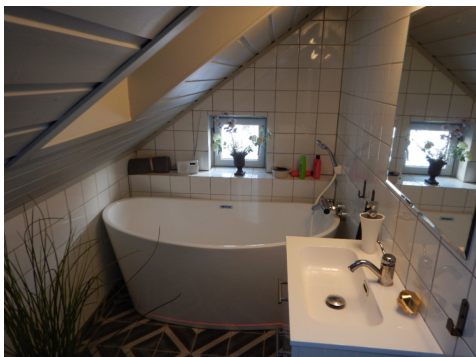
## LOFTETASJE > BAD

Sluk under badekar. Vindu i våt sone

- Måles det høyere vektprosent enn 20% vil det kunne være tegn på fuktproblematikk i konstruksjonen men her måles vektprosent mindre enn 8 %
