Tilstandsrapport

Boligbygg med flere boenheter

Hardangervegen 7 , 5705 VOSS

Befaringsdato: 15.12.2025

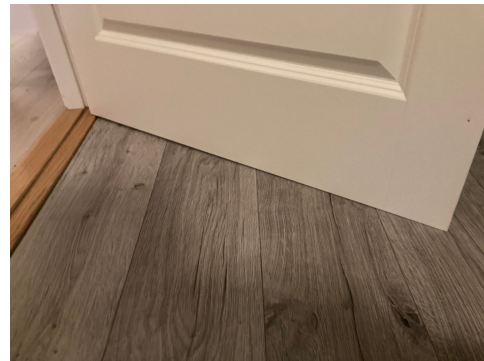
TG 3 Etasjeskille/gulv mot grunn

Etasjeskiller er av betongdekke.

- Målt høydeforskjell på over 20 mm innenfor en lengde på 2 meter. Tilstandsgrad 3 gis med bakgrunn i standardens krav til godkjente måleavvik.

- For å få tilstandsgrad 0 eller 1 må høydeforskjeller rettes opp. Det vil imidlertid sjelden være økonomisk rasjonelt som et enkeltstående tiltak i en bolig som dette. Dersom boligen en gang skal renoveres, kan man vurdere slike tiltak.

Kostnadsestimat: 20 000 - 100 000

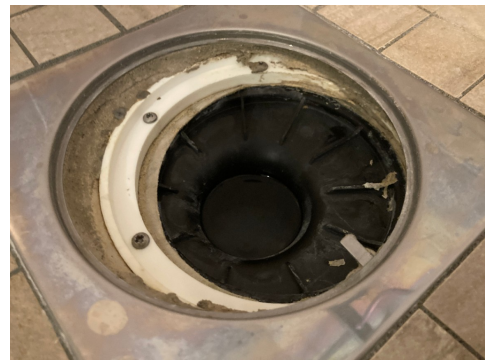
TG 2 Sluk, membran og tettesjikt

Det er plastsluk og smøremembran med ukjent utførelse.

- Membran kan ikke konstateres (ikke synlig og det foreligger heller ikke dokumentasjon).
- Mer enn halvparten av forventet brukstid er passert på membranløsningen.
- Mer enn halvparten av forventet brukstid er passert på slukløsningen.

- Det må gjøres nærmere undersøkelser. Manglende membran/tettesjikt medfører risiko for lekkasjer og fukt i konstruksjonen.

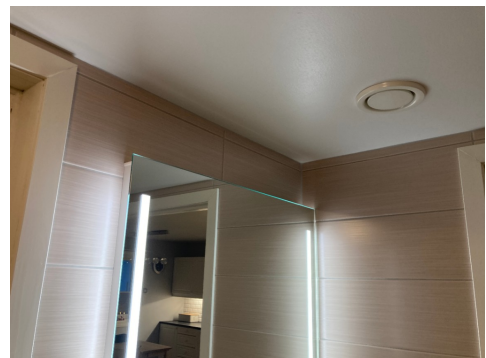
TG 2 Ventilasjon

Det er mekanisk avtrekk.

- Våtrommet mangler tilluftsventilering, f.eks. spalte/ventil ved dør.

- Det bør etableres tilfredsstillende tilluft til våtrom f.eks. luftespalte ved dør e.l.

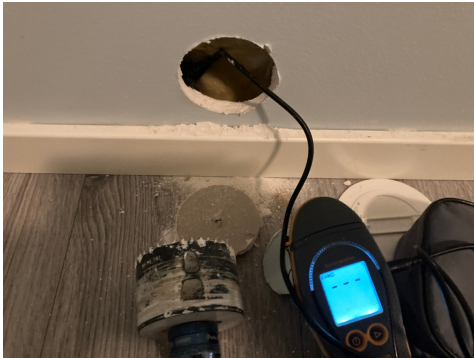
TG 0 Tilliggende konstruksjoner våtrom

Hulltaking er foretatt uten å påvise unormale forhold. Hulltaking er foretatt i soverom vis a vis dusjsone. Fuktivotemåling (vekt%) i konstruksjonen ble målt til 0.

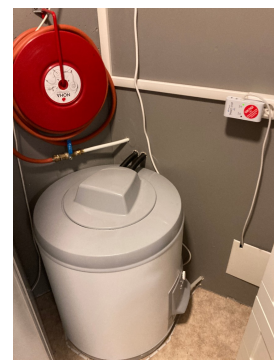
TG 2 Vannledninger

Innvendige vannledninger er av kobber med plastkappe. Stoppekrane i bod (luke i vegg)

- Mer enn halvparten av forventet brukstid er passert på innvendige vannledninger.

- Det er ikke behov for utbedringstiltak siden anlegget fungerer i dag, men ut ifra alder kan skader plutselig oppstå på eldre anlegg.

Kostnadsestimat: 20 000 - 100 000
