# Selandsmonen 55 4473 KVINLOG

## Tilstandsrapport Eierskifte

Boligtype: Fritidsbolig

Byggeår: 2012

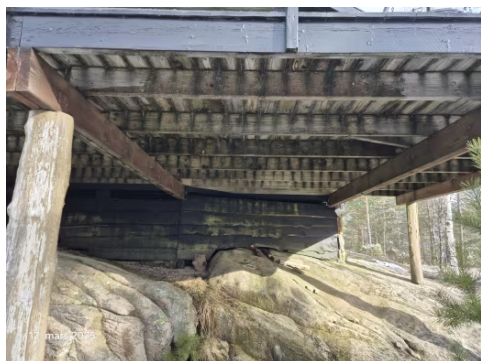
Bilde tatt fra under terrassen.  
Grønske og normal slitasje.

Terrassen er generelt funnet i god stand, rekkverk og levegg er godt vedlikeholdt. Normal slitasje finnes, og terrassebord er noe værslitt. TG2 settes med bakgrunn i alder og for å påpeke at vedlikehold må påregnes.

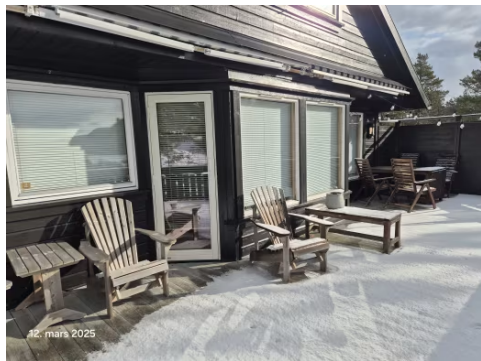
Noe av terrassebordene vises i bildet.

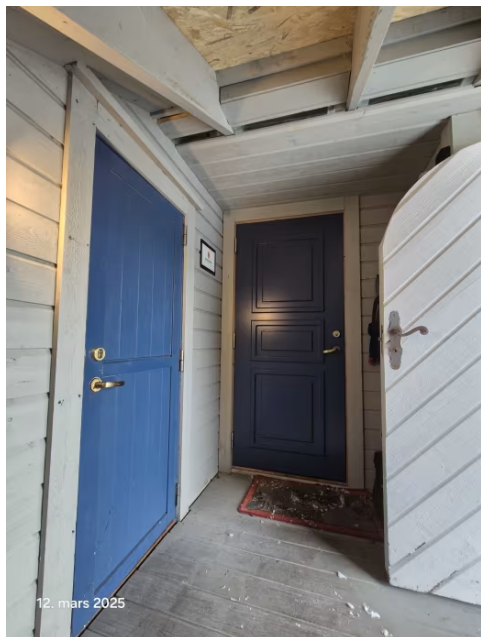
Dør til venstre i bildet går til teknisk rom. Denne må justeres.

Ytterdør inn til teknisk rom er veldig treg, og må justeres.  
Vedlikehold må påregnes på vinduer, men strakstiltak er ikke nødvendig.

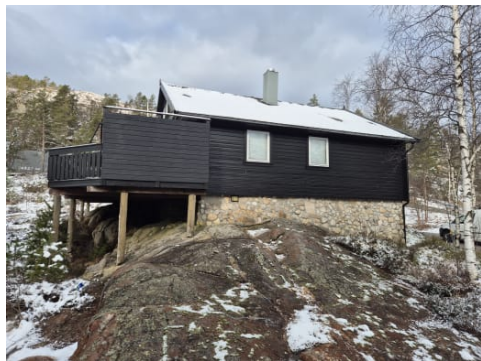
Ikke stigetrinn på tak eller snøfangere på tak.

Det er verken snøfangere eller stige/adkomst til pipe.

Snøfangere og stigetrinn på tak bør etableres.

10 000 - 50 000

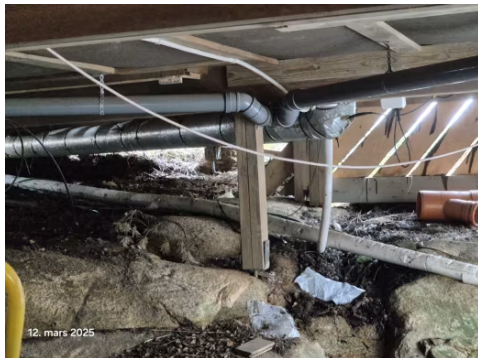
Bildet er tatt fra under hytta.  
Viser åpent rørsystem, og rør som ikke er isolert.

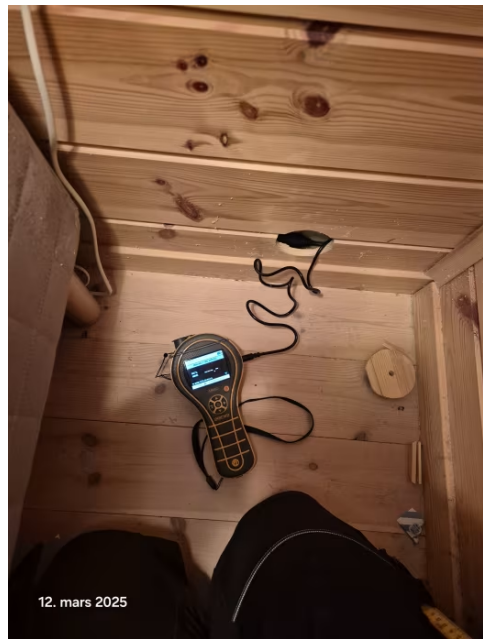
Hulltaking gjort fra soverom, bak dysj.

Ingen fukt er registrert ved hulltaking fra tilstøtende rom.
